## PROYECTO DE EJECUCIÓN PARA LA REHABILITACIÓN DEL PABELLÓN REAL Y SU ADECUACIÓN A USO EXPOSITIVO Y CENTRO DE ESTUDIOS DE ARQUITECTURA ANÍBAL GONZÁLEZ.

### ANEXO B.

ESTUDIO SOBRE EL ESTADO DE CONSERVACIÓN DE LOS ELEMENTOS SINGULARES DEL INTERIOR DEL PABELLÓN REAL PARA LA EXPOSICIÓN IBEROAMERICANA DE 1929.

Realizado por: MOISÉS MORENO LÓPEZ  
y CINTA MARTÍNEZ LEÓN  
Licenciados en Bellas Artes  
Especialidad en Pintura y Restauración

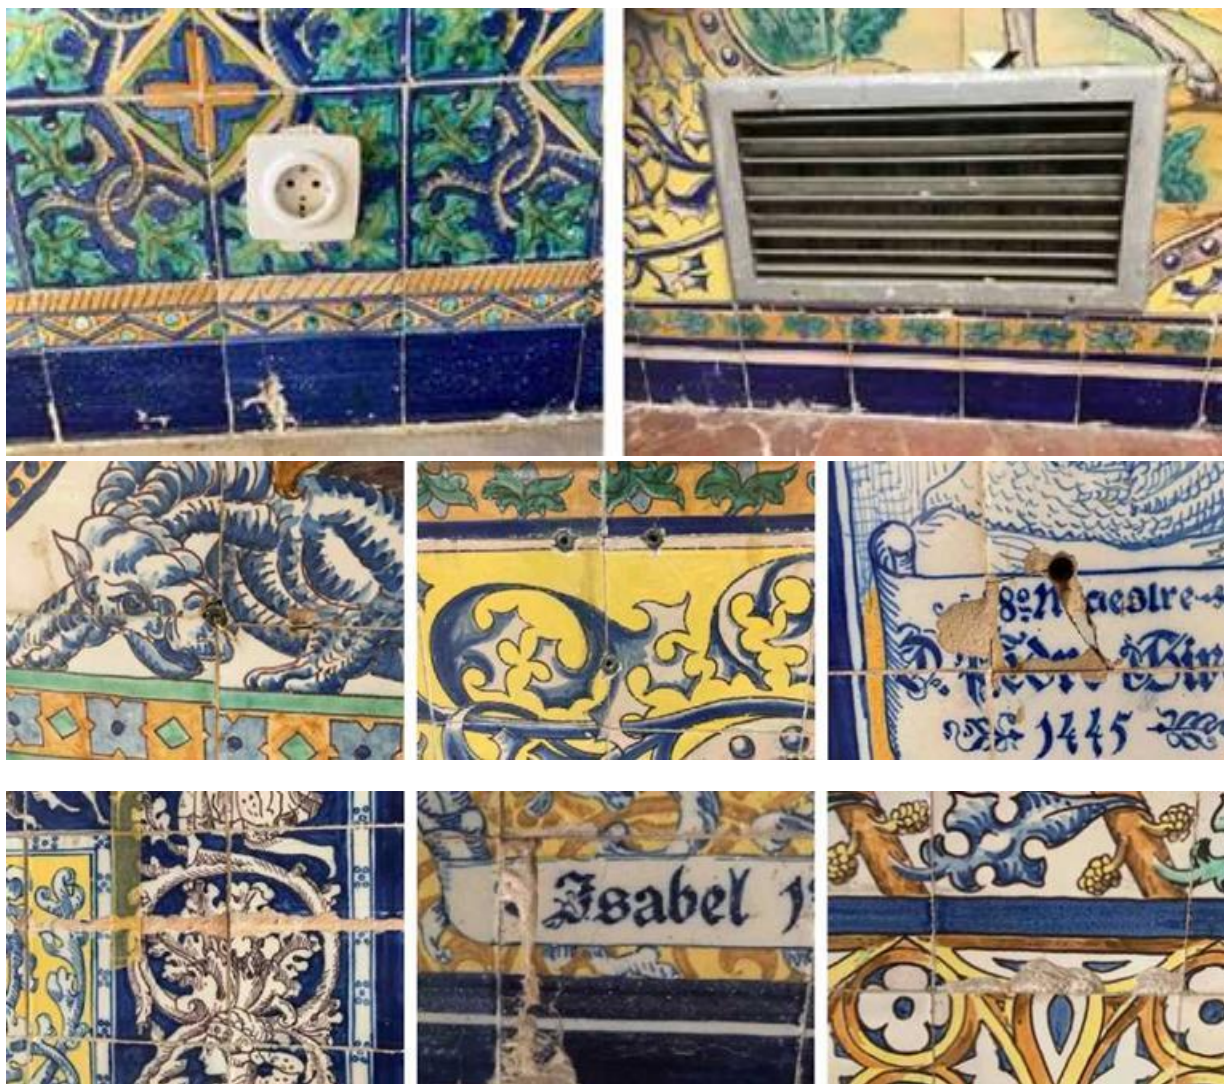
Pérdida del vidriado.

Descantillados, afecta tanto al esmalte como al bizcocho, suele ser provocado por golpes.

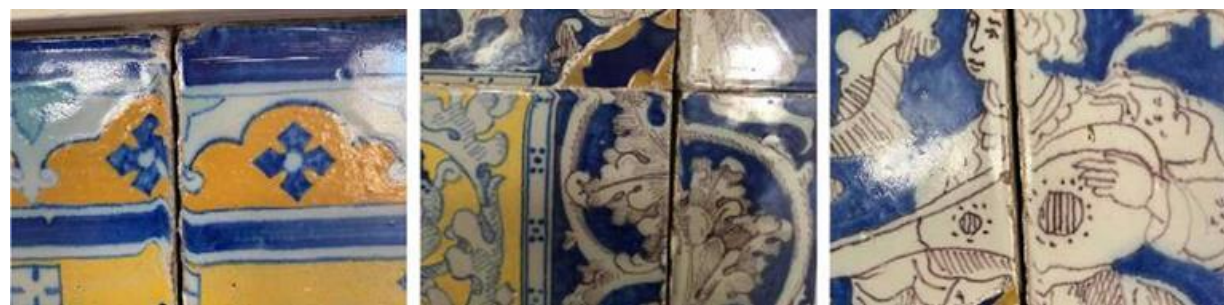
Colocación de piezas con dibujos no coincidentes.

Intervenciones no documentadas, reintegración de volumen y color, Injertos cerámicos.

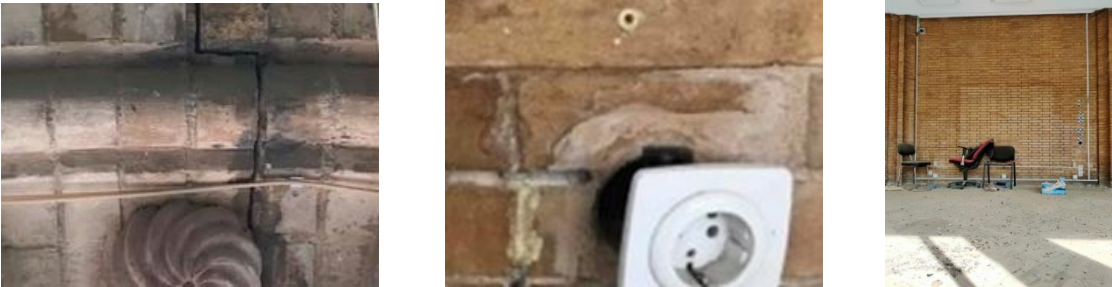
Paramentos barnizados y afectados por instalaciones en primera y segunda planta.

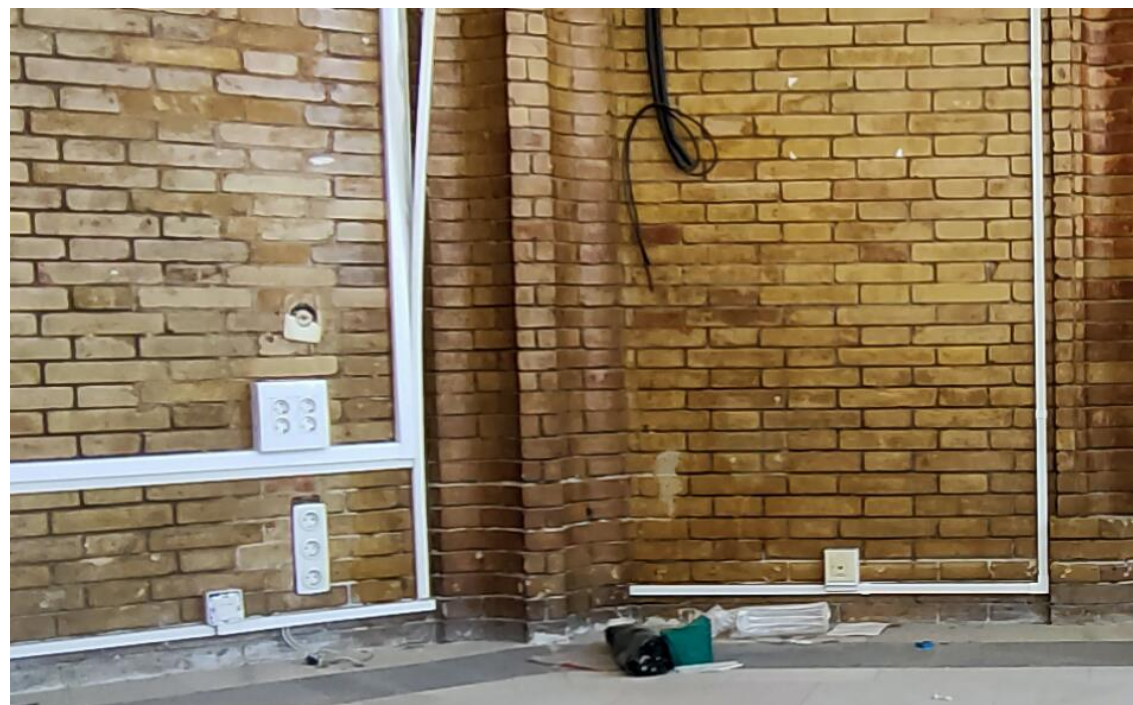
.Apertura de taladros sobre los ladrillos para albergar algún tipo de instalación.

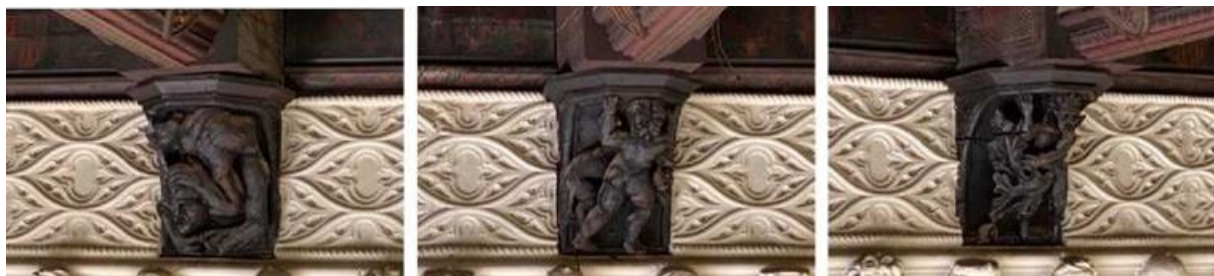
**Suciedad superficial.** - El polvo en suspensión ha terminado asentándose y acumulándose sobre la superficie creando una capa adherida a la superficie de grosor variable según la zona. Estos depósitos suelen actuar como aceleradores de la acción de la humedad y también favorecen el desarrollo de colonias de insectos. Al extenderse en superficie pueden ocultar otras patologías no detectables en un examen organoléptico.

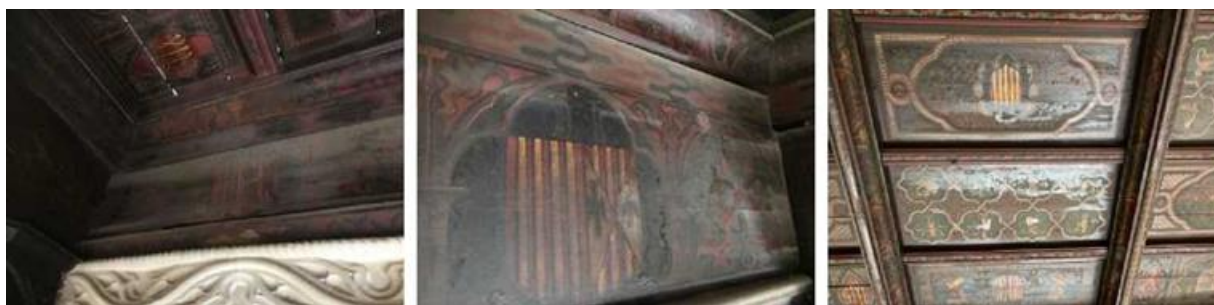
**Biodeterioro.** - Se trata de otra patología igualmente relacionadas con el medio, son de origen biológico, de ahí su denominación como “biodeterioros”. Produce la pudrición por hongos y el ataque por insectos, ambos favorecidos por la presencia de humedad en la madera.

**Grietas.** - Hendiduras poco profundas que pueden generar en desprendimiento

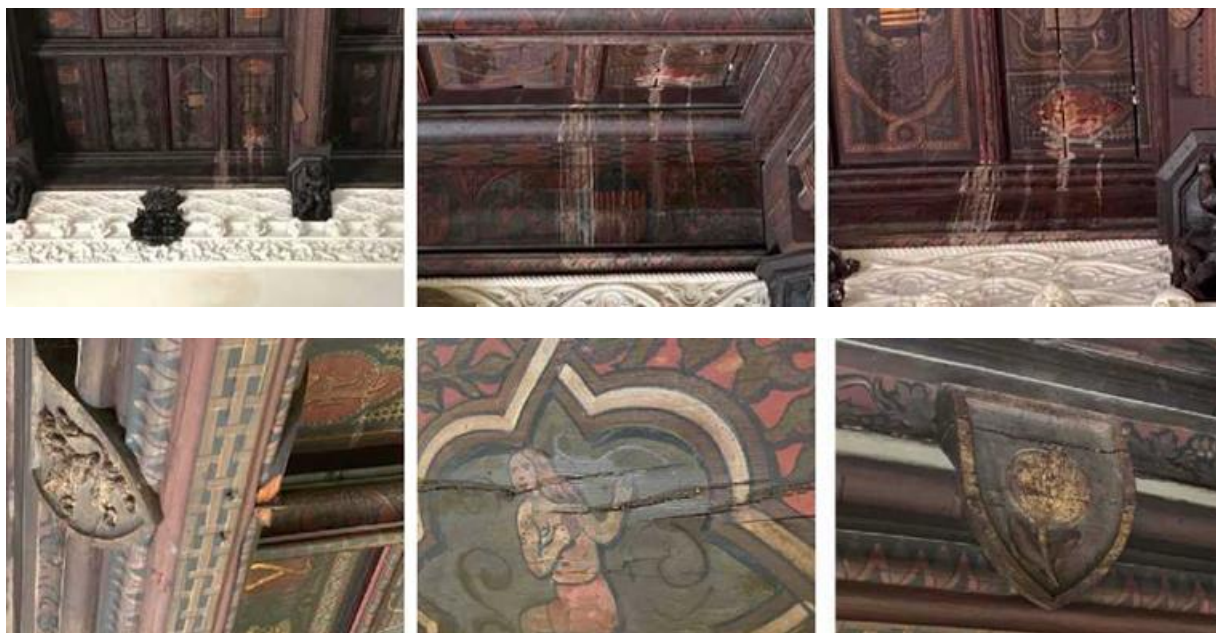
**Pérdidas.** – Se localiza una pérdida en uno de los escudos, coincidiendo con un elemento metálico, posiblemente provocado por movimientos naturales de ambos materiales.

**Separaciones.** - Al ser un objeto funcional y expuesto al comportamiento de la estructura y a constantes movimientos según las condiciones ambientales de cada momento, su estructura y esquema compositivo se ha ido debilitando por cansancio natural de los materiales y soluciones que lo forman. La pérdida de sujeción de los ensambles ha debilitado su estabilidad, provocando separación de elementos.

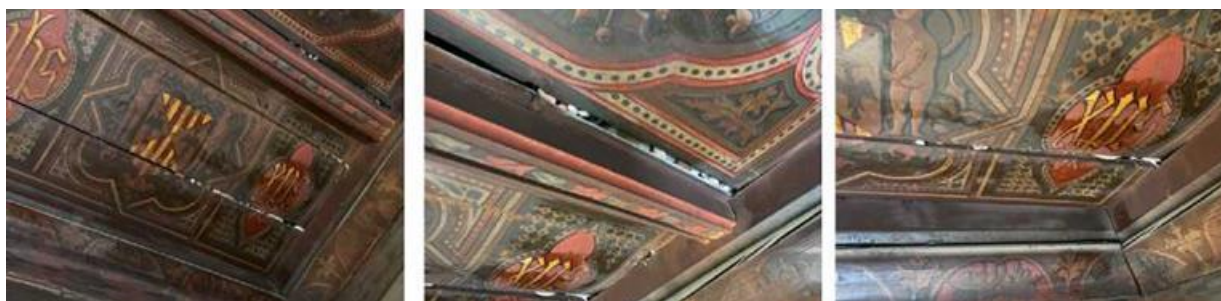
**Levantamiento policromía.** - Laminaciones, abolsamientos, craquelados: Son las dos formas en la que exteriormente se manifiestan los levantamientos muy puntuales que implican una separación entre el estrato pictórico y el soporte. Este deterioro supone el riesgo del desprendimiento de la parte constitutiva de la pintura alterada, que ya se ha producido en algunos puntos. Estas aperturas a su vez constituyen una vía de penetración para factores de alteración, favoreciendo e incrementando así su repercusión en el bien.

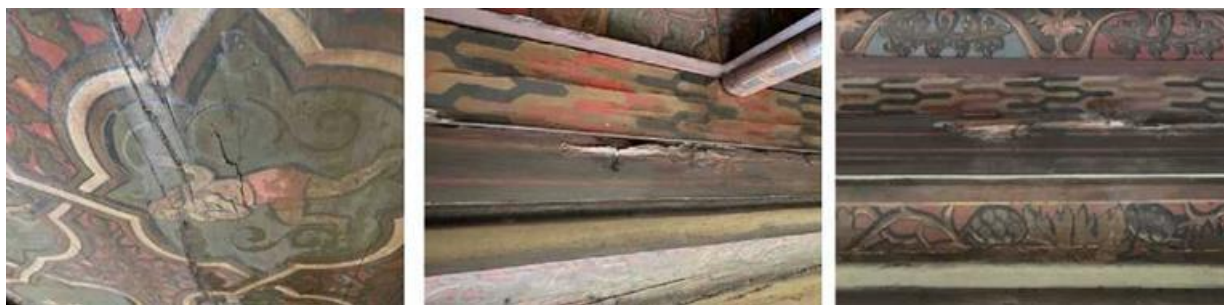
**Barnizado irregular.** – El barniz está muy oscurecido y de color amarillento producido por los efectos de la oxidación. El paso del tiempo y el nulo mantenimiento del mismo hacen que actualmente se presente de forma irregular creando brillos y sombras sobre la capa pictórica, ocultando la policromía original.

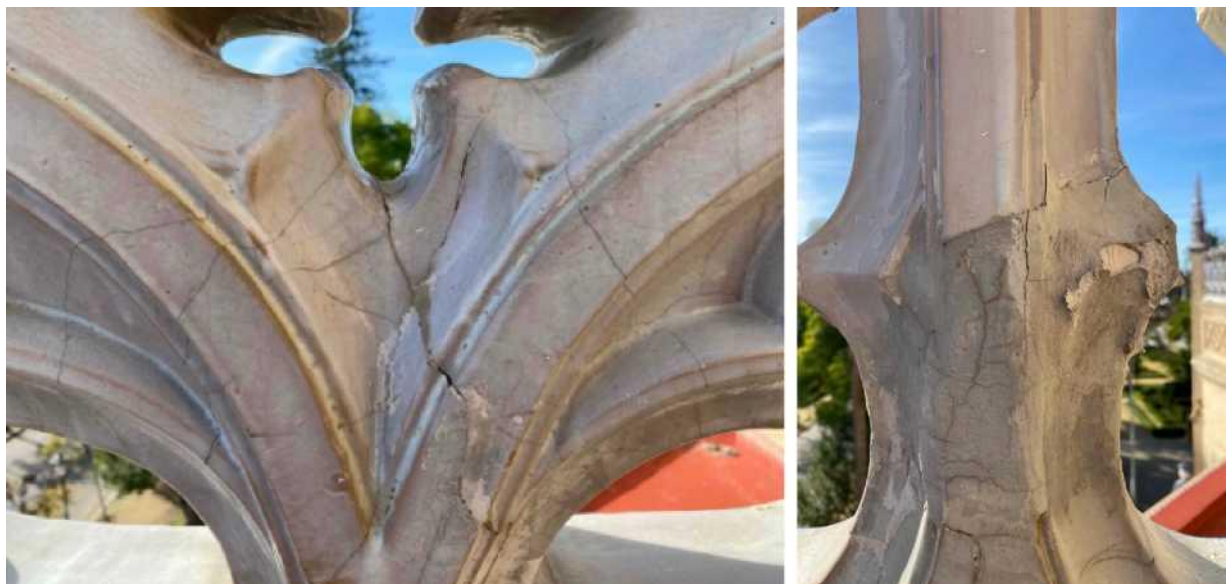
Grietas y levantamiento en reintegraciones de color

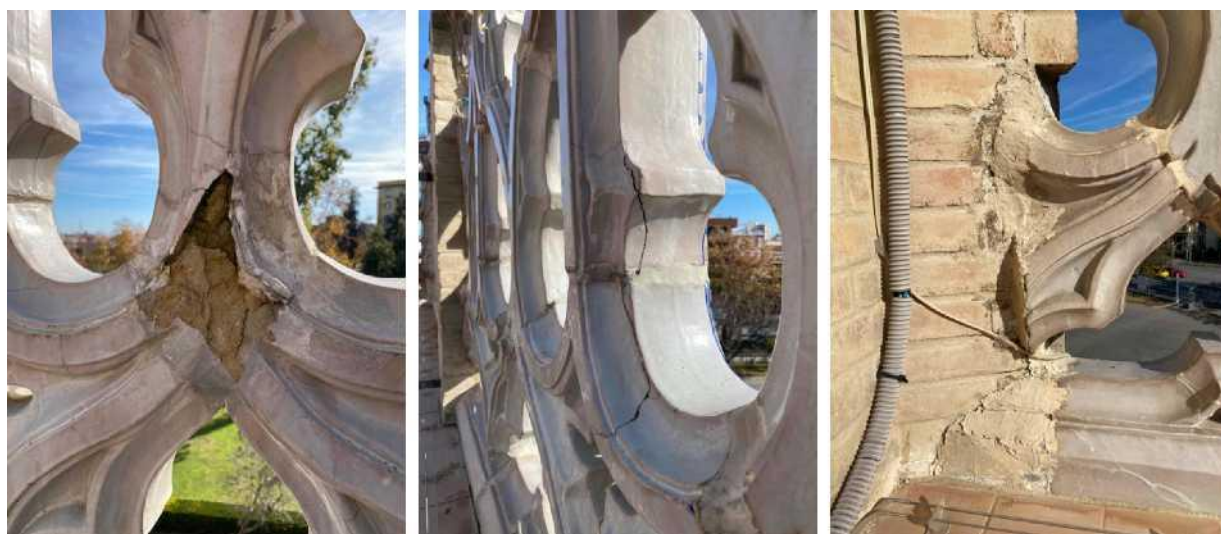
Pérdidas de morteros de reconstrucción, aparición de grietas. Repasos de morteros inacabados

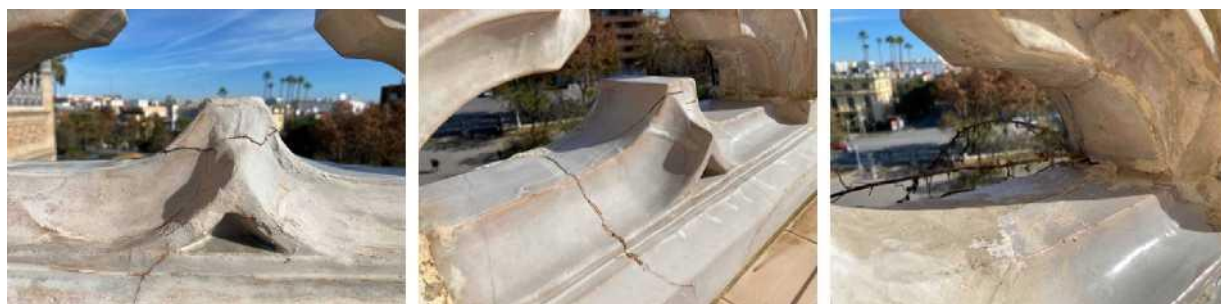
Aparición de grietas en morteros de reconstrucción

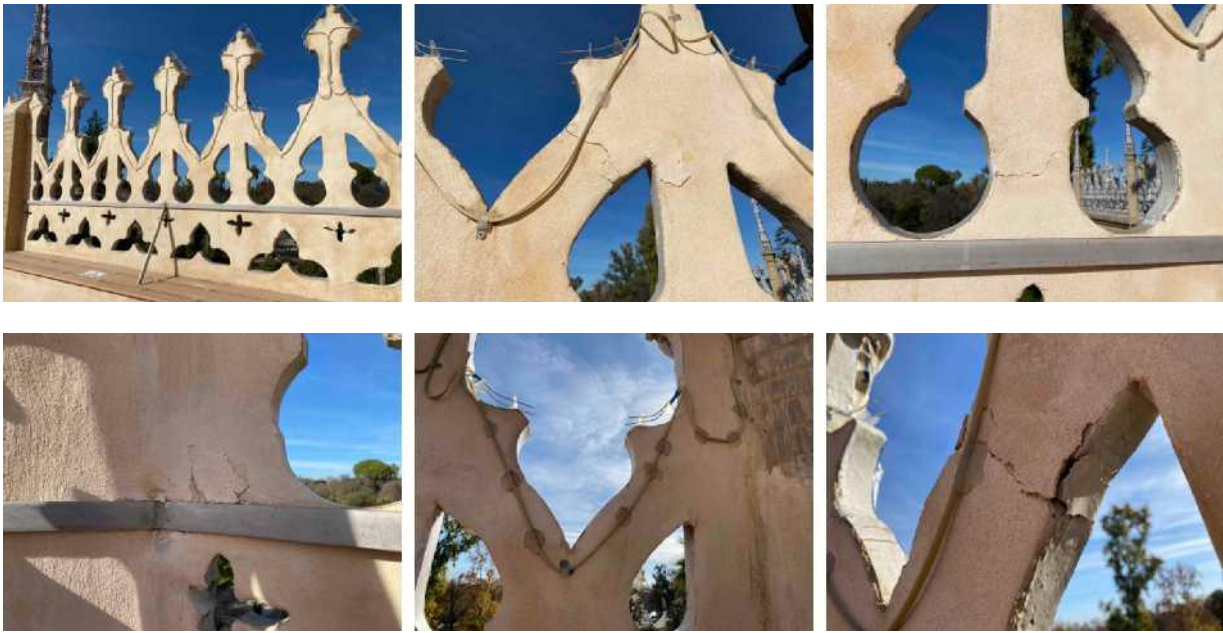
Grietas y fisuras en los morteros nuevos

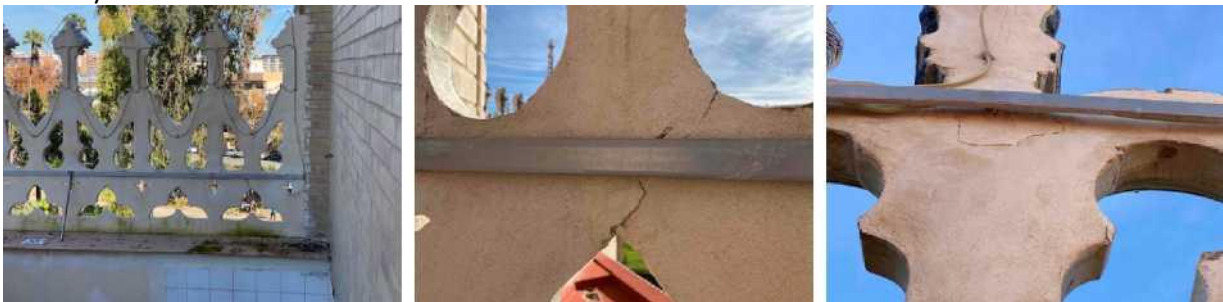
Grietas y fisuras en los morteros nuevos

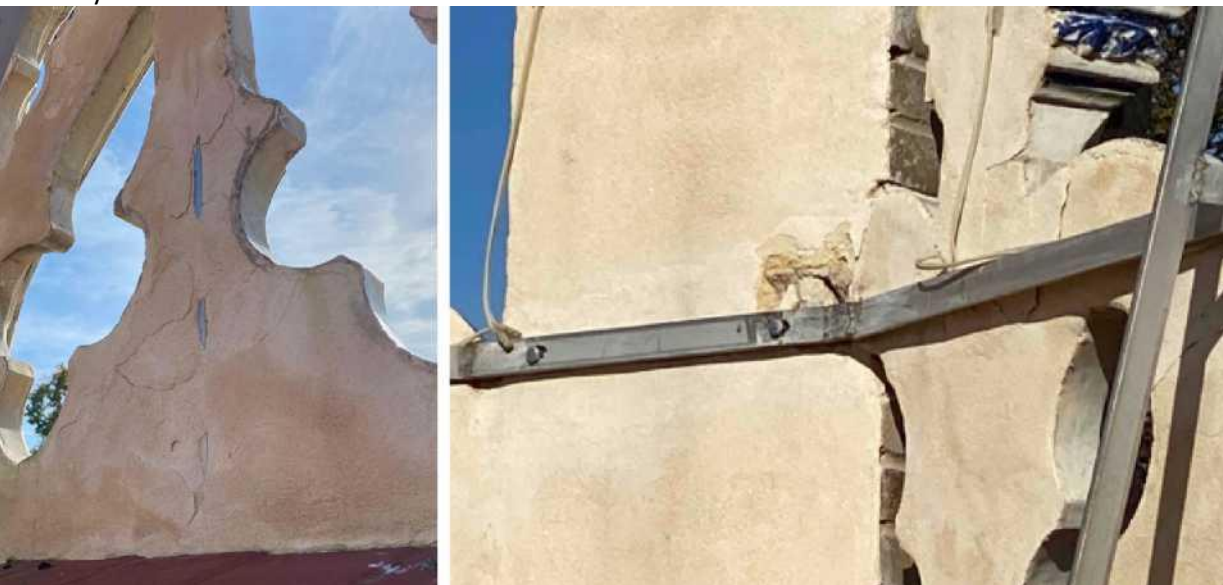
Abolsamiento y pérdidas en morteros nuevos.

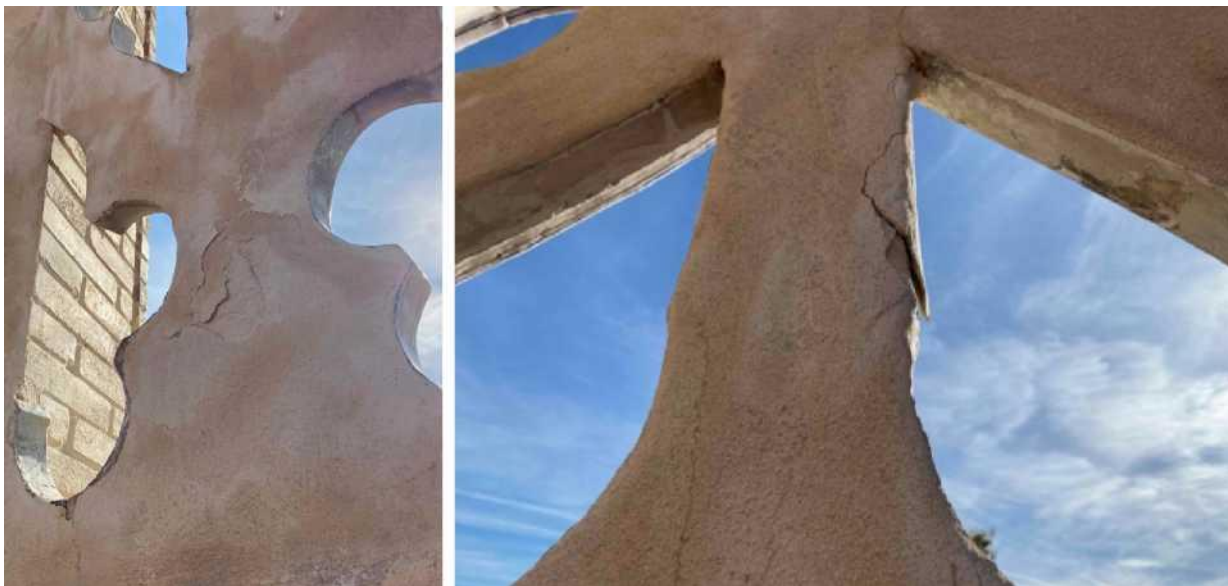
Grietas y abolsamiento de los morteros aplicados. Levantamientos con peligro de desprendimiento.

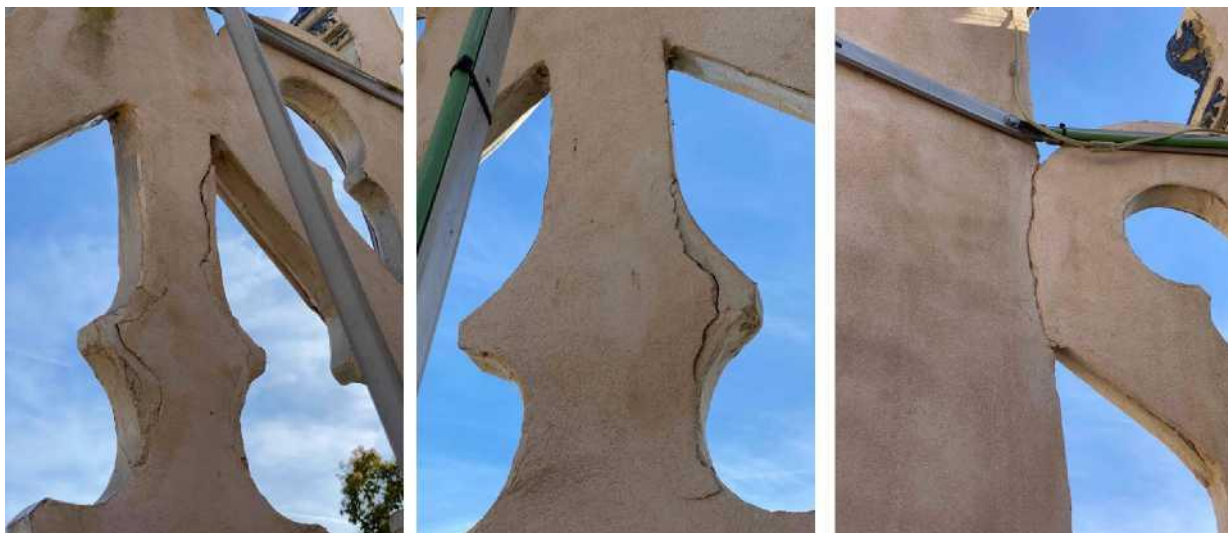
Fisuras y grietas con peligro de desprendimiento.

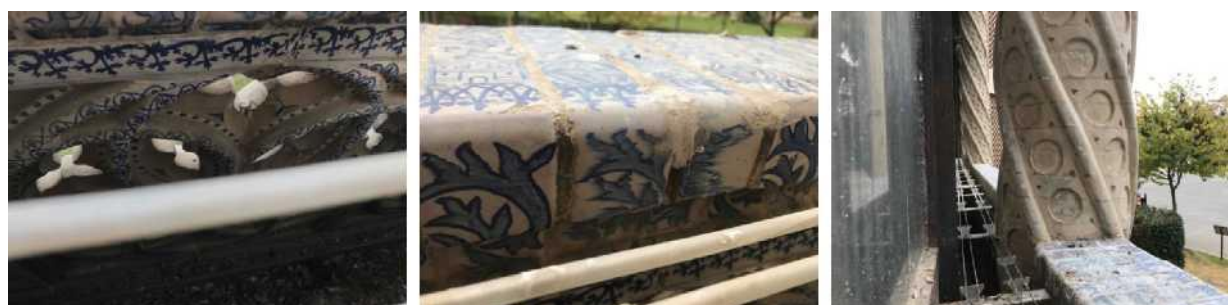
Repasos de morteros inacabados

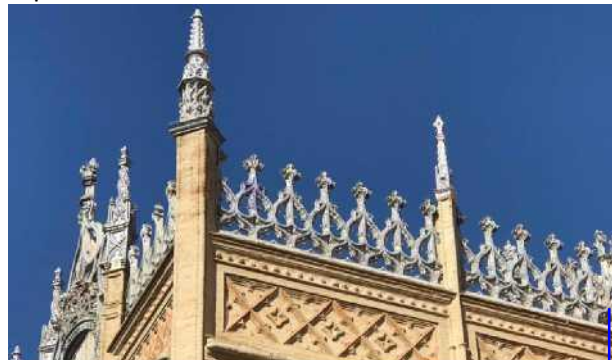
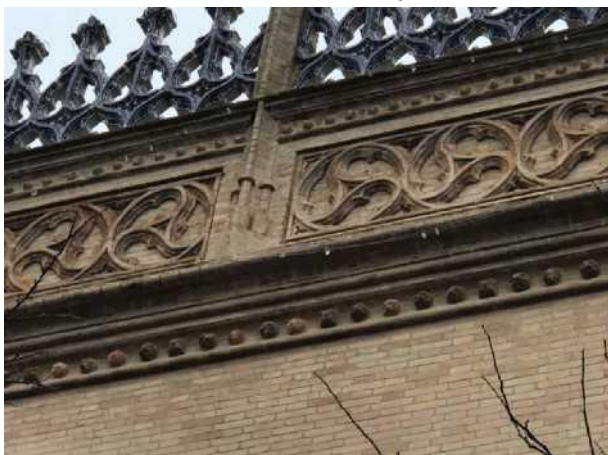
Manchas de humedad en pilares de

Tratamiento biocida en zonas afectadas, aplicación de biocida compuesto por n-otil-isotiazolinone (OIT) y sal de amonio cuaternario, hasta saturación de superficies mediante aplicaciones sucesivas. Limpieza en seco con ayuda de cepillos de celda duro hasta eliminación completa de capa de biofilm.

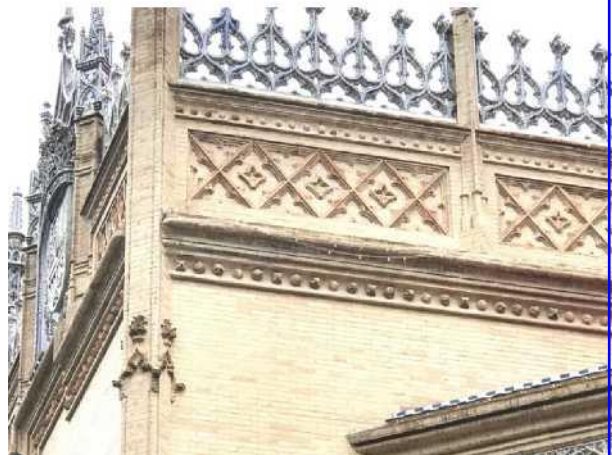
Sistema electrostático

Reposición del sistema electrostático en las cornisas de fachada donde se han desprendido, previa limpieza de superficie de instalación.
