# LA CASA DE LAS SIRENAS

## Rehabilitación y Recuperación

AYUNTAMIENTO DE SEVILLA  
Teniente de Alcalde Delegado de Urbanismo  
RAFAEL CARMONA RUIZ

Redacción:  
SERVICIO DE PAISAJE  
URBANO Y PATRIMONIO

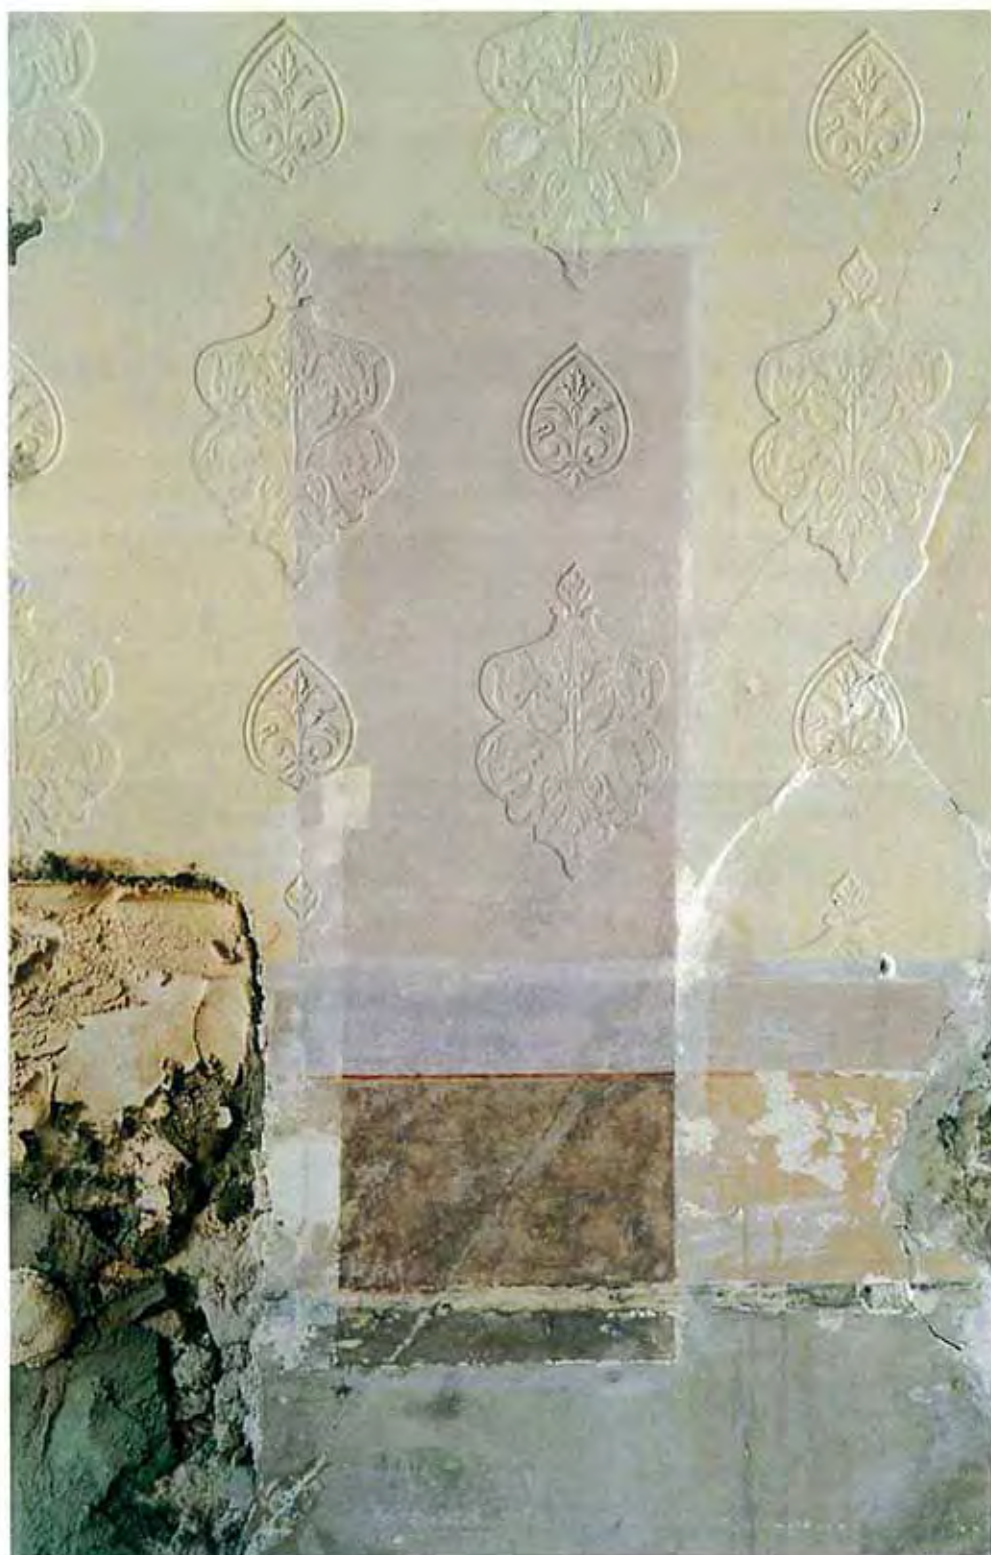
Detalle estucos estampillados.

Los estucos presentaban los siguientes daños:

Alteración de la cohesión del soporte (enlucido) al muro en forma de bolsas de aire y grietas motivadas principalmente por los movimientos estructurales del edificio.

Pero sin duda, el deterioro más generalizado que presentaban los fragmentos de muros decorados pictóricamente era la pérdida de adhesión de los distintos restos al soporte. También se apreciaban restos de mortero de cemento en los bordes de los restos estucados.

En las salas con estucos estampillados, se procedió a la eliminación de intrusiones metálicas o de otras características y fueron resanadas las zonas afectadas. Para la reposición de los estucos estampillados, se confeccionó una matriz con el

negativo de la estampilla, que se positivó mediante presión sobre el mortero fresco, una vez trazado sobre él las líneas generales del dibujo. Los restos de pintura original sirvieron de base para el acabado de las salas donde se encontraban. Por su parte, las cenefas y veladuras que se aplicaron son copias fieles de las originales.

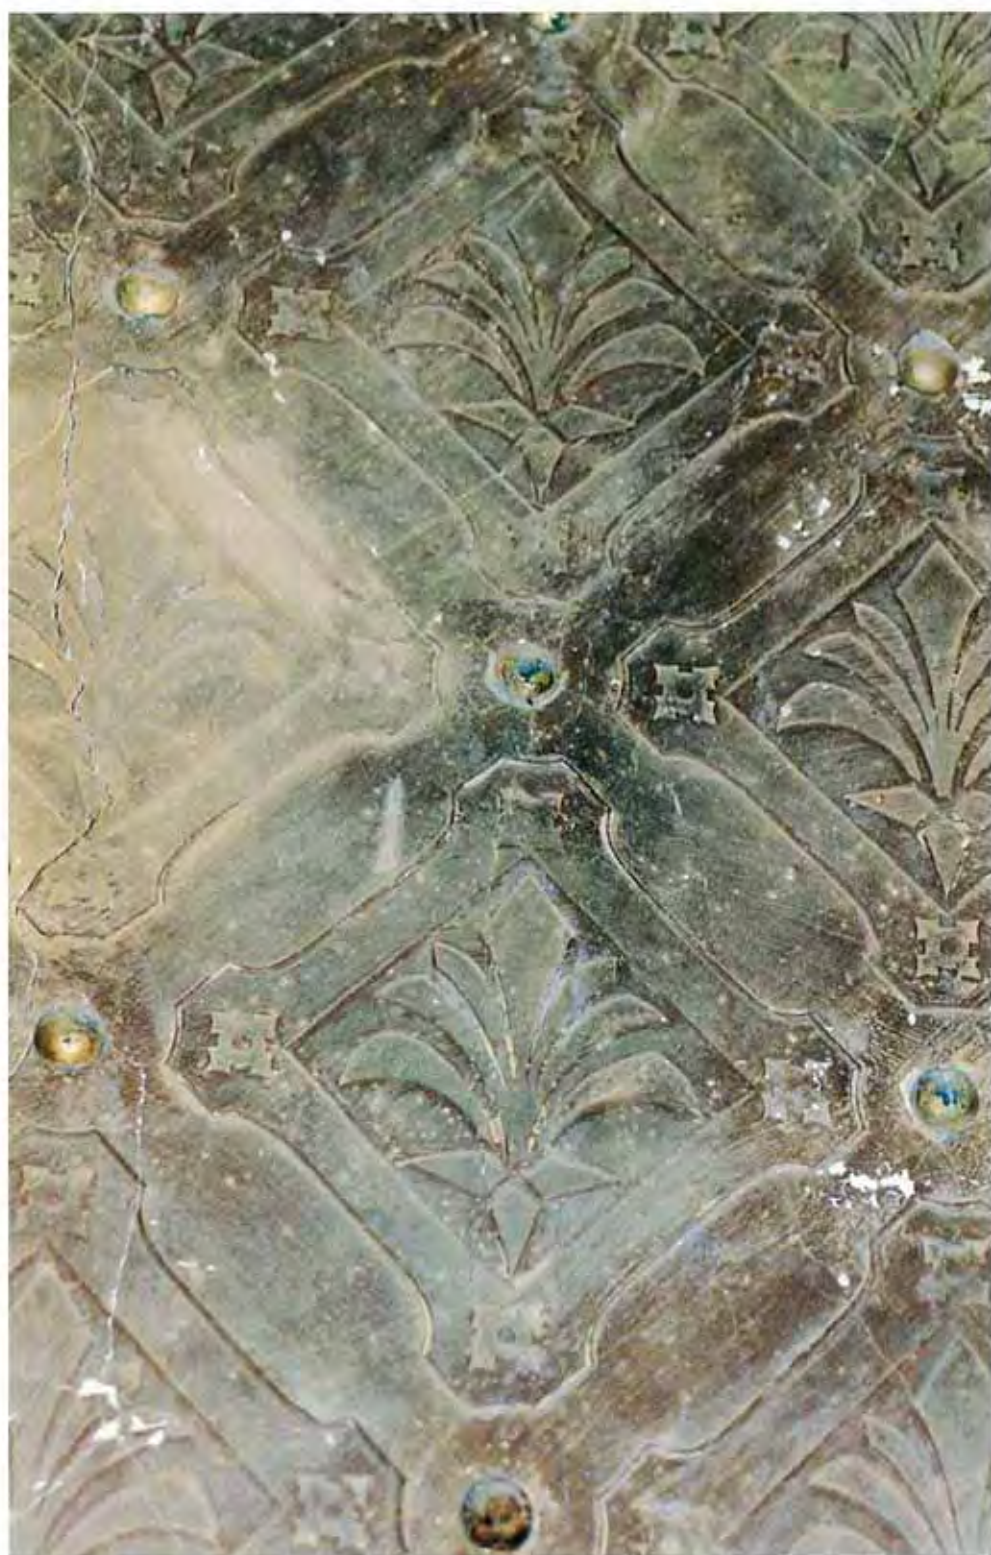
En la sala principal de la crujía oeste, se encontraron, formando parte de la decoración, 600 tachuelas o apliques de metal dorado con suciedad adherida y pérdidas del dorado y oxidación.

Detalle de estampillas y tachuelas.

Sobre las aplicaciones metálicas encontradas en la sala principal de la crujía oeste de planta baja, se procedió a su limpieza y nueva colocación de las que se encontraban sueltas, completando el conjunto con nuevos elementos de iguales características.

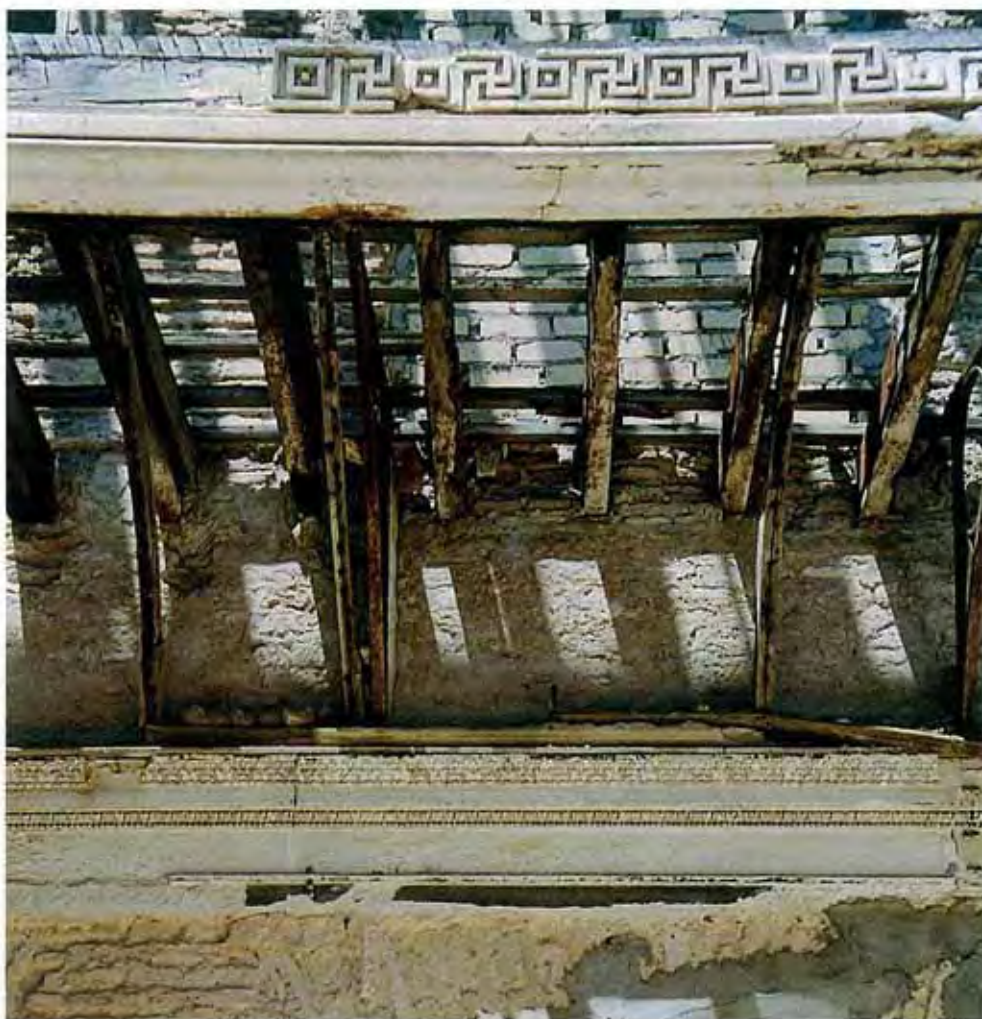
El estado en que se encontraban las molduras de escayola era fragmentario, siendo la principal causa de su deterioro la intemperie a la que estaban expuestas, sin olvidar la propia ruina del inmueble. Los daños que presentaban eran los siguientes:

Alteración de la cohesión al soporte (muro) en forma de bolsas de aire o grietas motivadas por los movimientos estructurales del edificio.

Existían tan sólo siete jabalcones que sostenían las galerías del patio interior, oxidados y ligeramente deformados.

Detalle restos de molduras de escayola y jabalones.

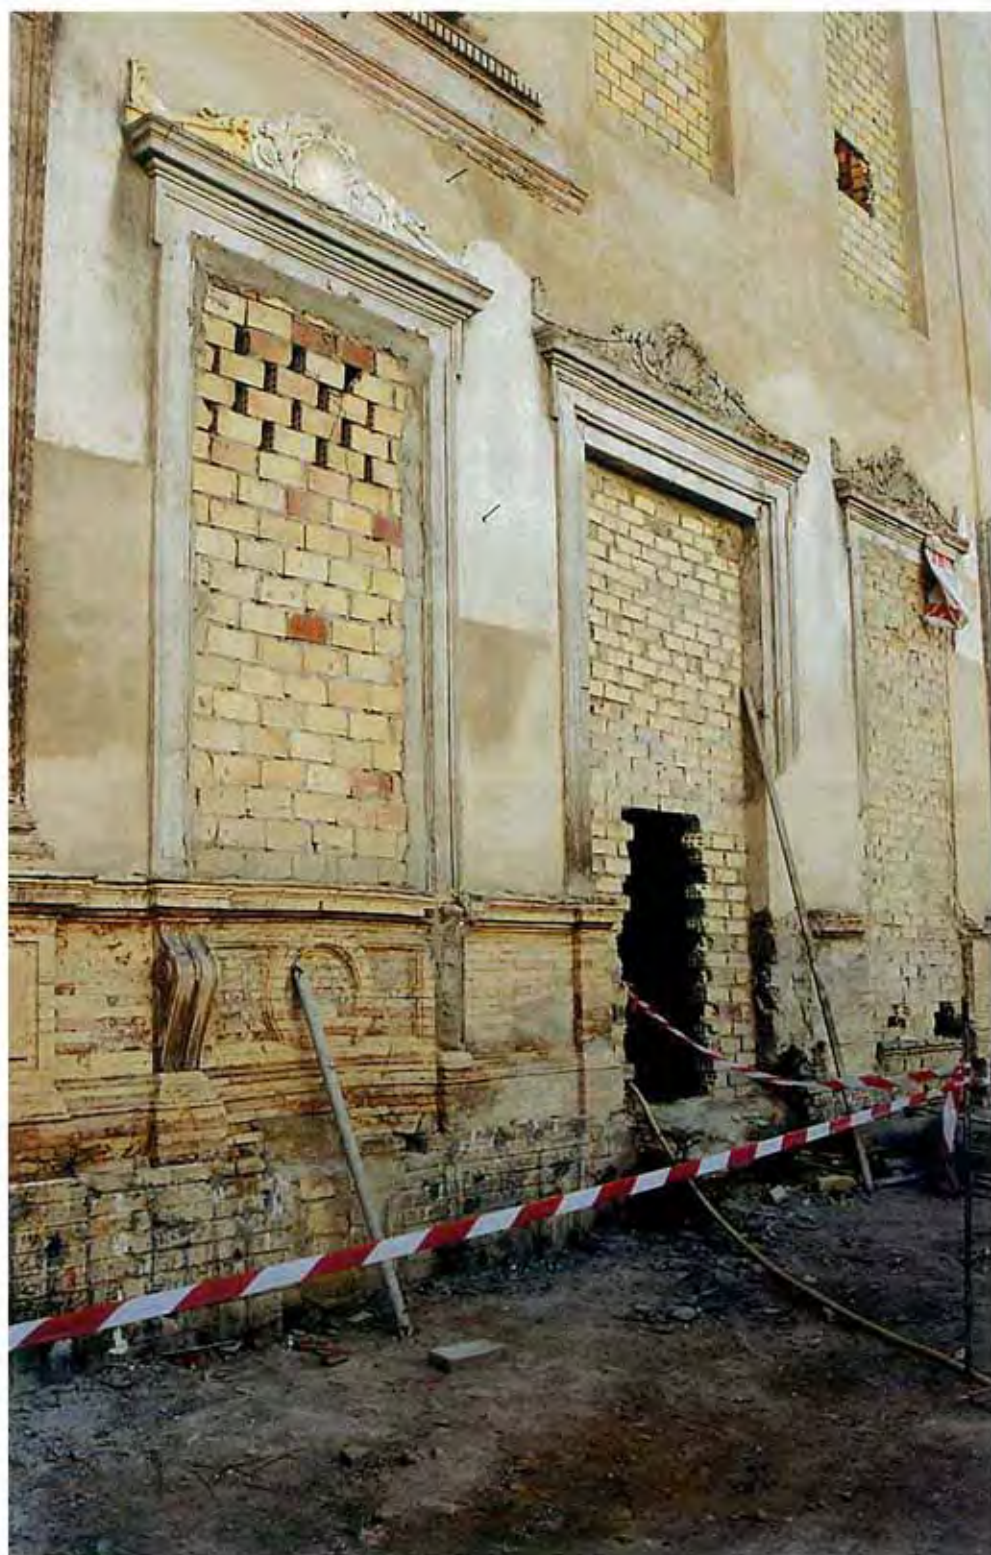
La desaparición de un amplio número de estos elementos decorativos obedecía en gran medida al estado general de la construcción. Aquellos que permanecían en las fachadas presentaban alveolización con pérdidas de superficies (en situación de exposición prolongada a la humedad, el yeso aumenta de volumen rompiéndose sus cristales) y de formas, que en ocasiones afectaba a más del sesenta por ciento del motivo completo y que variaba según la orientación de la fachada y su disposición en altura, estando, más afectados aquellos situados en el segundo cuerpo que en el primero.

Otras causas de alteraciones eran por meteorización (erosión causada por lluvia y viento), bioalteraciones con formación de moteados oscuros, daños causados por la caída de otros elementos en el proceso de ruina del edificio y desprendimiento de los aplacados por deterioro de los morteros que lo fijaban.

Elementos decorativos de yeso y terracota en ventanas. Zócalo de ladrillo aplastillado.

Fijación de las piezas al soporte y reposición de nuevas piezas. Eliminación de morteros deteriorados o sin utilidad así como fragmentos de yesería muy deterioradas. Fijación de los elementos exentos (jarrones y conchas de las ventanas de la segunda planta) al soporte con mortero bastardo con carga acrílica en el agua de amasado, varillas de acero inoxidable (5 mms Ø) y mortero de resina epoxi.

Hidrofugación con Sikaguard-70 (hidrófugo a base de xilosanos).

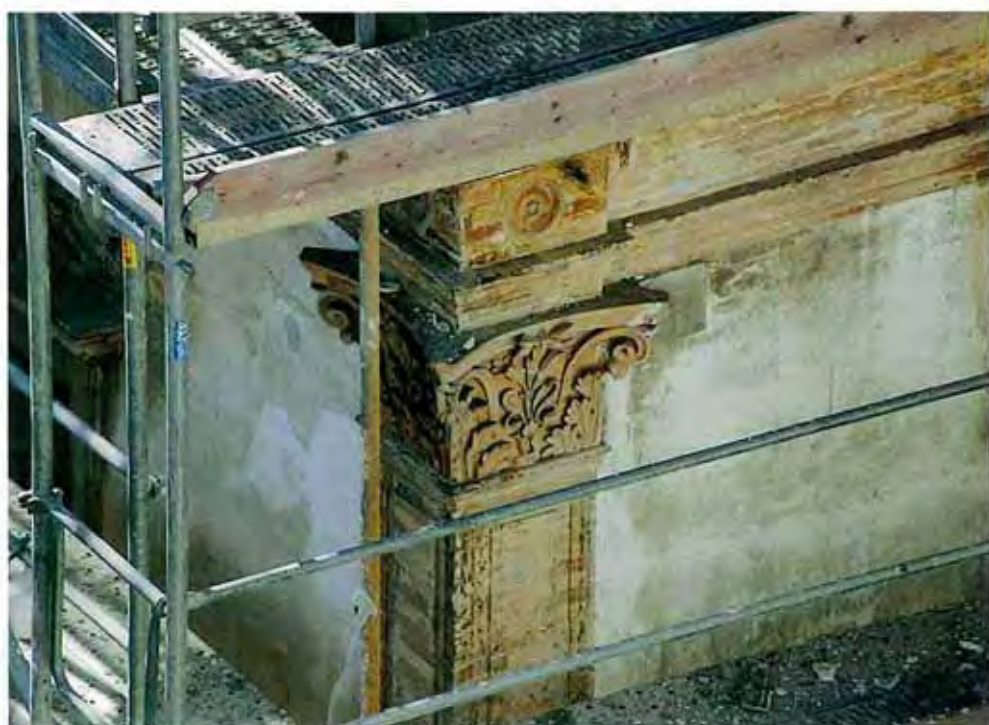
En general, presentaban un buen estado de conservación, incluso el mortero de las juntas; aunque los ladrillos gotera de todas las cornisas, más salientes, se apreciaban muy descantillados.

Detalle terracota y ladrillo aplastado.

Extracción de piezas deterioradas. Reintegración de las superficies y de las formas según el estado original con nuevos ladrillos fijándolos con mortero bastardo al soporte limpio de restos de mezcla envejecida.

Eliminación de morteros ajenos y deteriorados de las juntas, reponiéndolas con mortero de cal grasa pigmentado en masa según la tonalidad que presentaban las juntas.

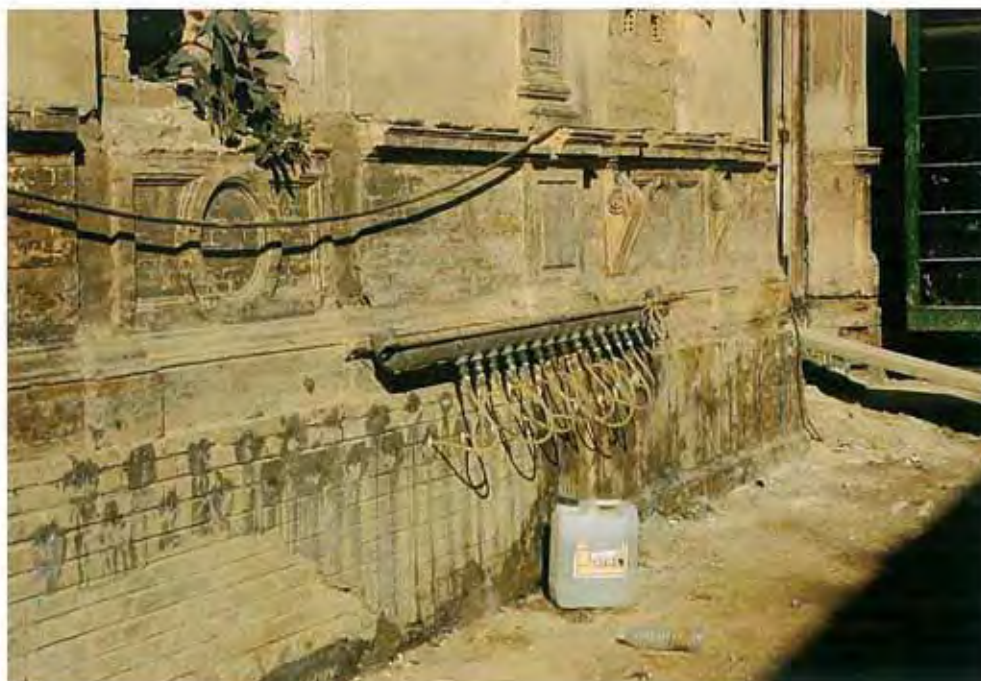
Tratamiento antihumedad.

Con el fin de combatir la humedad ascendente de los muros se ha realizado un tratamiento antihumedad mediante inyecciones de siliconas en la base del muro. El sistema consiste en la inyección en la base de los muros de un producto, que incorporado a la estructura capilar de los mismos modifica la humedad ascendente pero logrando la máxima permeabilidad al paso del vapor.

La relación siliconato-agua fue del 3%. Para la inyección se realizaron taladros de 15 mms de diámetro con una profundidad igual a dos tercios del espesor del muro y con una inclinación de 30° respecto a la horizontal. Los taladros distaron, uno de otro, entre 16 y 23 cms, dependiendo de la porosidad del material, y se alinearon horizontalmente en una línea paralela al arranque del mismo y separada del suelo unos 15 cms. Se establecieron dos líneas de inyección, la primera a 15 cms del suelo y la segunda a 30 cms. Los taladros formaron triángulos equiláteros de 20 cms.

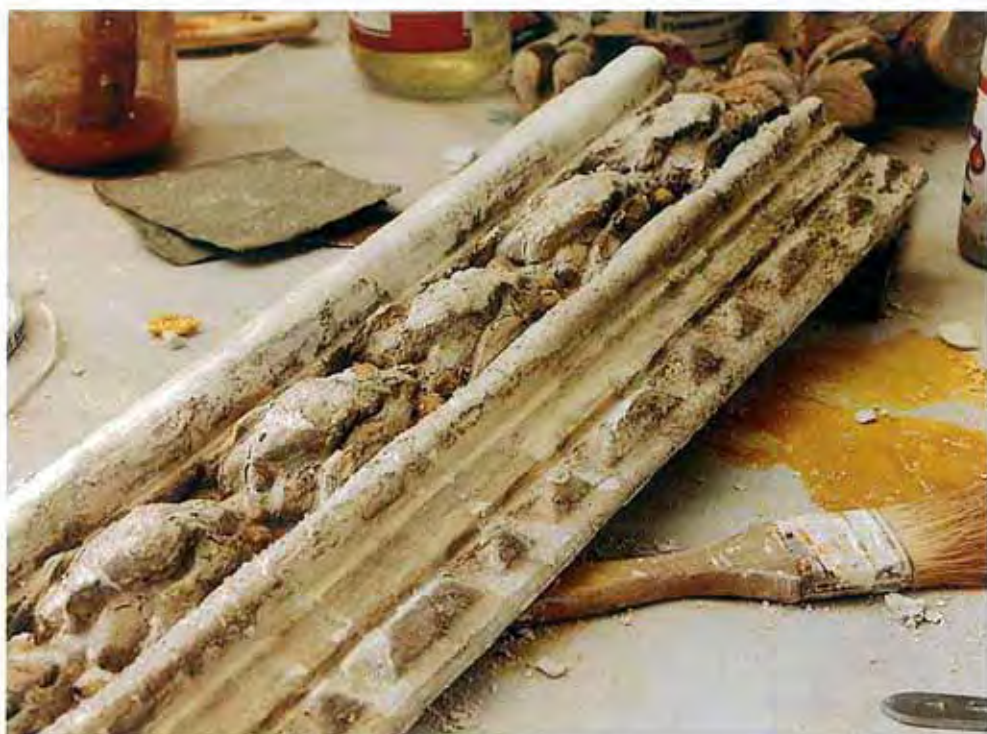
Limpieza de elementos de escayola.

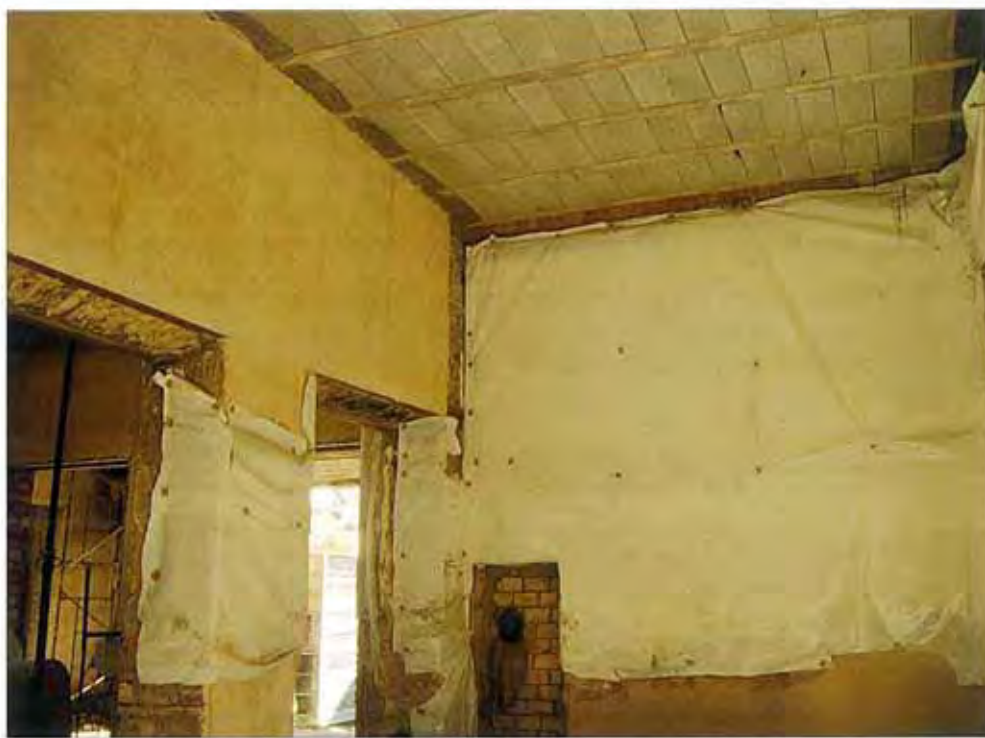
Protección de estucos.

En cuanto a los restos de los estucos decorativos, se realizaron inicialmente las consolidaciones y protecciones necesarias, mediante inyecciones de mortero de resina acrílica Primal AC-33, en cada una de las fisuras y abofamientos, hasta la saturación de los mismos. Se picaron los restos de mortero de cemento existentes tanto en bordes como en lagunas y se recogieron con mortero de cal y marmolina. Las grietas también se sellaron con mortero de cal y marmolina muy fina, entonados con pigmentos hasta igualar el color original. Finalmente, se protegieron tanto los estucos como las molduras con paneles de poliuretano expandidos y plásticos para evitar que sufrieran daños durante la ejecución de los trabajos.

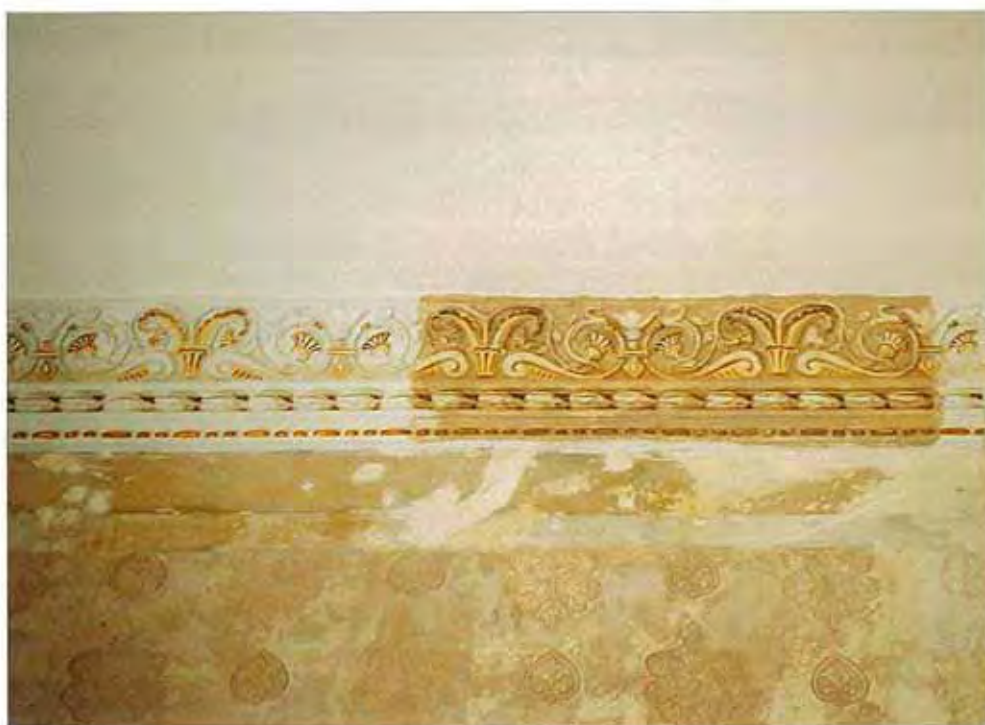
Reintegración de molduras.

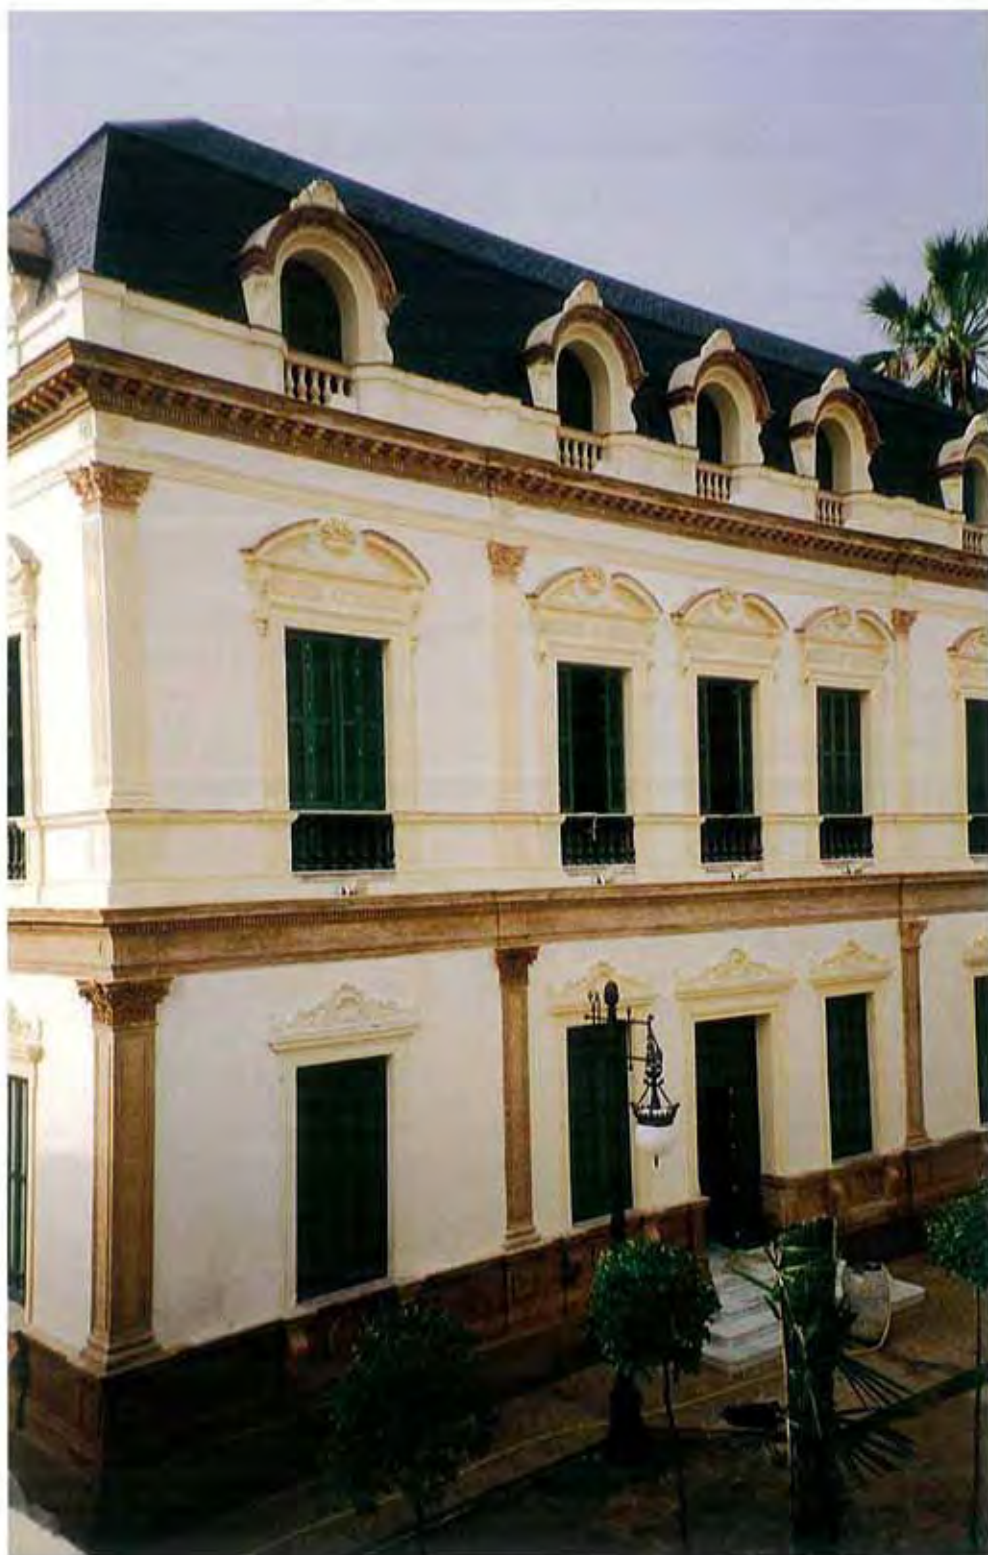
Revestimientos y elementos decorativos de fachadas.

Fijación de las piezas al soporte y reposición de nuevas piezas. Eliminación de morteros deteriorados o sin utilidad. Consolidación del soporte con emulsión acrílica en agua desmineralizada. Fijación de las terracotas al soporte con mortero bastardo con carga acrílica en el agua de amasado y varillas de acero inoxidable (5 mms Ø) y mortero de resina epoxi.

Hidrofugación con Siloxano modificado en hidrocarburo alifático.
