mejora: Parque de María  
Luisa y Plaza de España

## 1.1. HISTORIA Y DATOS

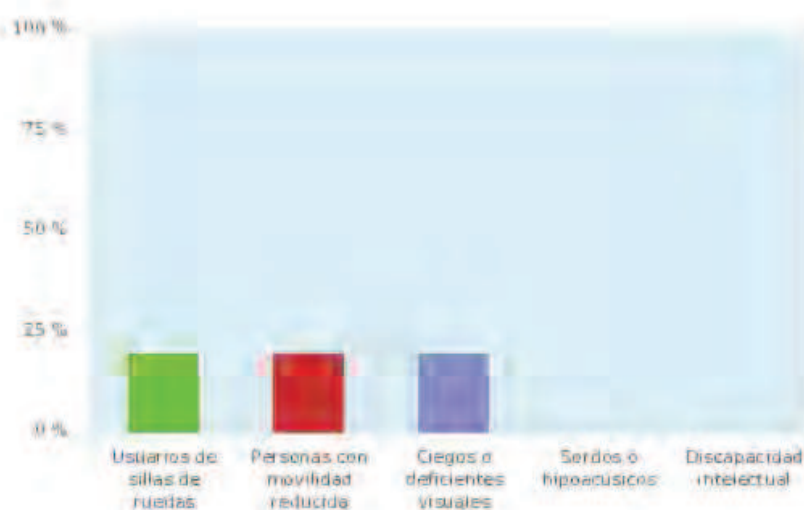
## Accesibilidad exterior

- La señalización exterior del edificio no es adecuada.
- Recorrido exterior hasta el acceso del edificio con desniveles.
- Recorrido exterior hasta el acceso con pavimento irregular o deslizante.

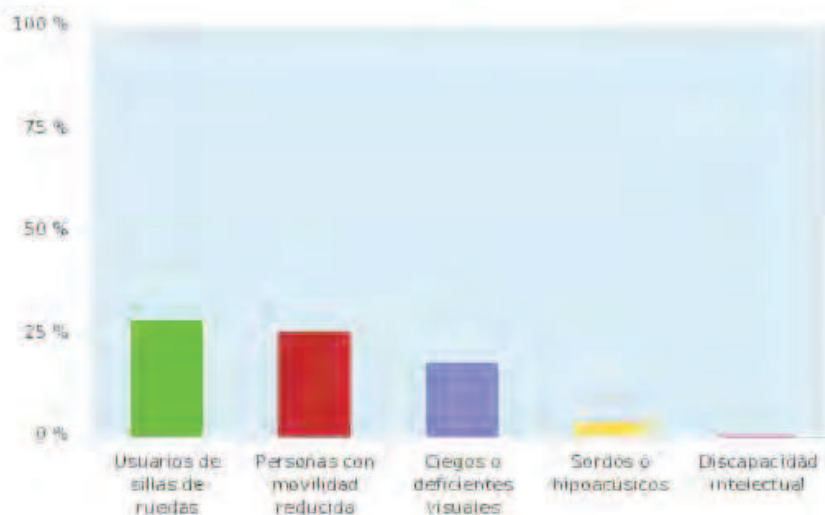
Acceso principal al edificio

- Escalera de acceso al edificio: Huella del escalón insuficiente.
- Escalera de acceso al edificio: Contrahuella del escalón inadecuada.
- Escalera de acceso al edificio: Sin barandilla a ambos lados.
- Escalera de acceso al edificio: Pasamanos inadecuados.
- Escalera de acceso al edificio: Sin señalización podotáctil adecuada.
- La rampa de acceso al edificio no dispone de barandillas a ambos lados.
- Rampa de acceso al edificio: Pasamanos inadecuados.
- Rampa de acceso al edificio: Sin zócalo/s lateral/es.
- Rampa de acceso al edificio: Señalización podotáctil inadecuada.
- El espacio anterior o/y posterior de la puerta al edificio no permite un radio de giro de 150 cm.
- No existe un señillaje reconocimiento espacial.
- La orientación cromática no es adecuada.

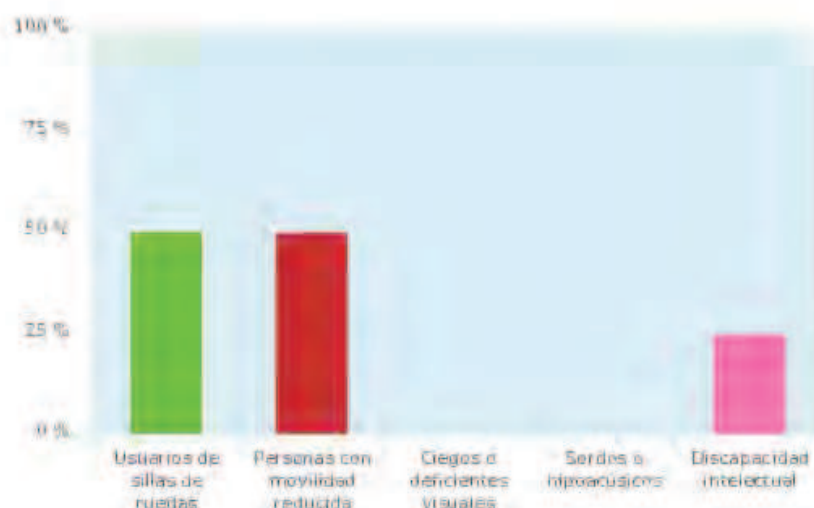
Comunicación sensorial

- Inadecuada señalización escrita y/o gráfica que indique las diferentes estancias del edificio.
- No existe información del edificio y de sus servicios para personas ciegas o discapacidad visual (información en braille y/o alto relieve, plafones táctiles...)
- El edificio no dispone de ayudas técnicas para personas sordas o con discapacidad auditiva.
- El edificio no dispone de personal con conocimientos de lengua de signos.

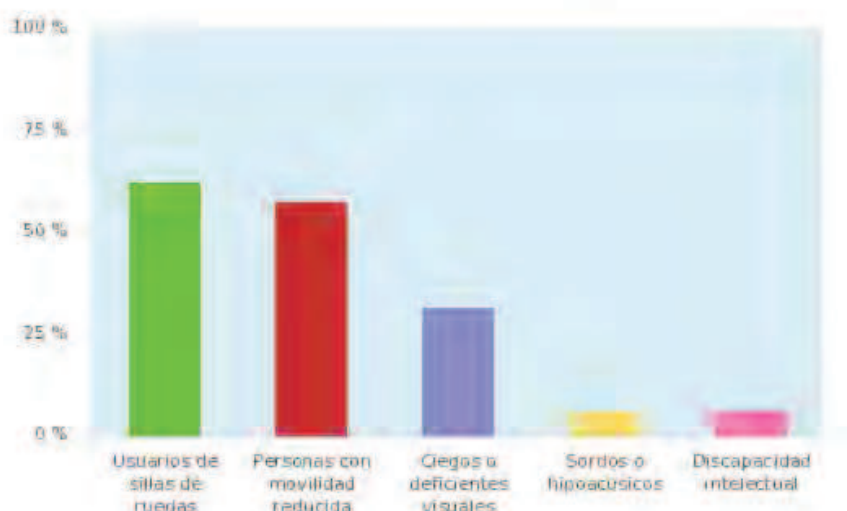
**Zonas Comunes**

- Las puertas del edificio no disponen de placas informativas o se encuentran mal señalizadas.
- Las puertas del edificio no disponen de señalización en braille y/o alto relieve.
- Aseos: El grifo no es de tipo monomando palanca larga o sensor.
- El edificio no dispone de plan de emergencia que contemple a las personas con discapacidad.
- El edificio no cuenta con ascensor protegido contra el fuego.
- El edificio no cuenta con zonas refugio.
- El edificio no dispone de alarma acústica y/o luminosa.

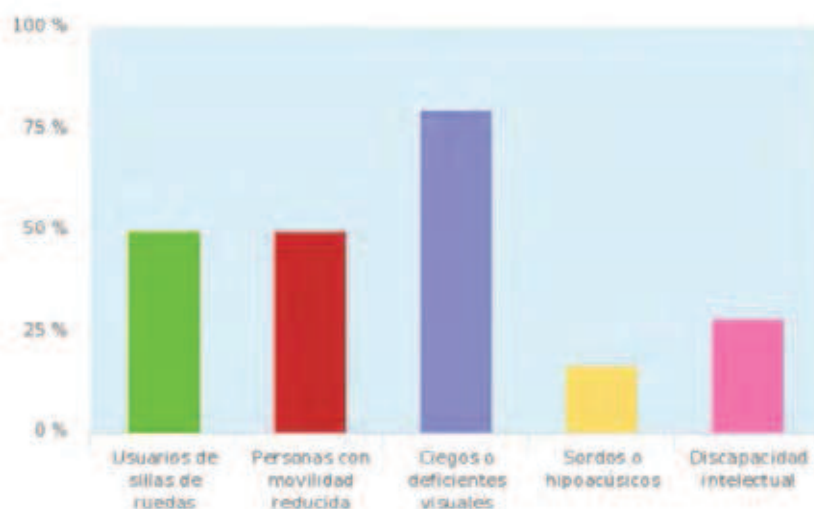
### Accesibilidad exterior

- La señalización exterior del edificio no es adecuada.
- El edificio no dispone de plazas de aparcamiento reservadas para personas con discapacidad.

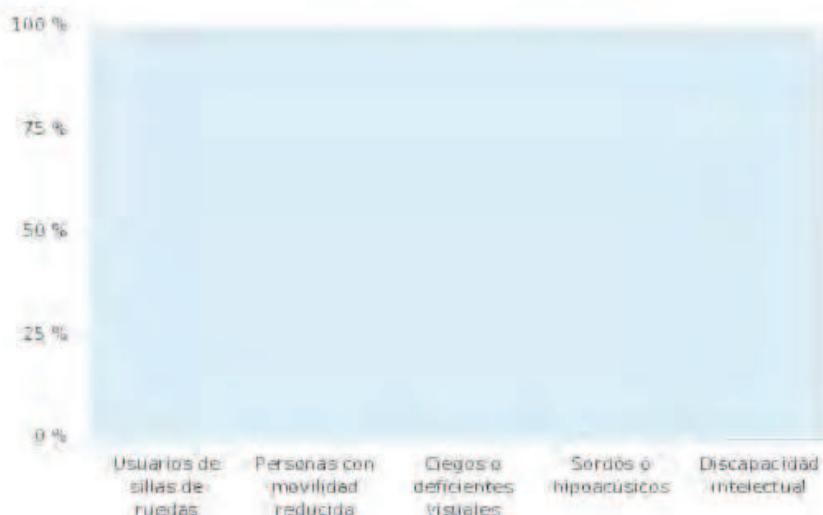
### Acceso principal al edificio

- Anchura de la escalera de acceso al edificio insuficiente.
- Escalera de acceso al edificio: Huella del escalon insuficiente.
- Escalera de acceso al edificio: Contrahuella del escalón inadecuada.
- Escalera de acceso al edificio: Sin barandilla a ambos lados.
- Escalera de acceso al edificio: Pasamanos inadecuados.
- Escalera de acceso al edificio: Sin señalización podotáctil adecuada.
- El ancho libre de paso de la puerta de acceso al edificio es inferior a 80 cm.
- El espacio anterior o/y posterior de la puerta al edificio no permite un radio de giro de 150 cm.
- No existe un señallo reconocimiento espacial.
- La orientación cromática no es adecuada.

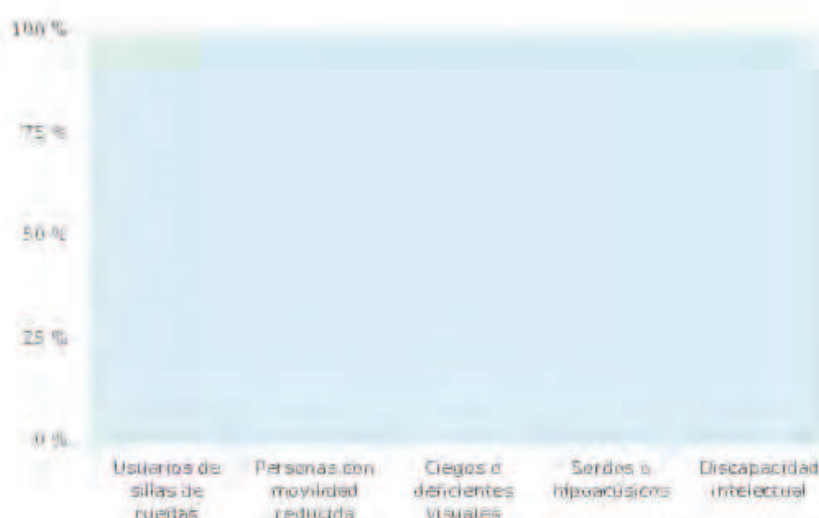
## Comunicación sensorial

- La iluminación natural y artificial general del establecimiento es insuficiente.
- Inadecuada señalización escrita y/o gráfica que indique las diferentes estancias del edificio.
- No existe información del edificio y de sus servicios para personas ciegas o discapacidad visual (información en braille y/o alto relieve, plafones táctiles...).
- El edificio no dispone de ayudas técnicas para personas sordas o con discapacidad auditiva.

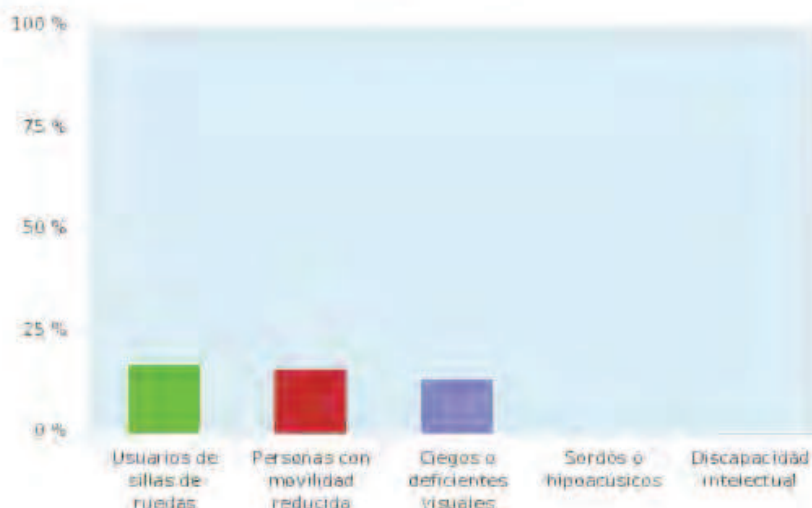
### Zonas Comunes

- La anchura de los pasillos e itinerarios del edificio es inadecuada.
- La anchura libre de paso de las puertas del edificio es inferior a 80 cm.
- Las puertas del edificio no disponen de placas informativas o se encuentran mal señalizadas.
- Las puertas del edificio no disponen de señalización en braille y/o alto relieve.
- El edificio no dispone de aseo accesible en las zonas comunes.
- El edificio no dispone de plan de emergencia que contemple a las personas con discapacidad.
- El edificio no cuenta con ascensor protegido contra el fuego.
- El edificio no cuenta con zonas refugio.
- El edificio no dispone de alarma acústica y/o luminosa.
