EVOLUCION HISTORICA DEL EDIFICIO Y EL ENTORNO

ESTADO ACTUAL PLANTAS

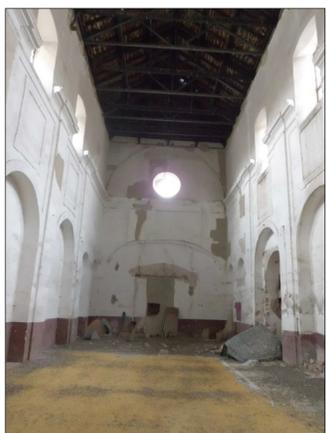
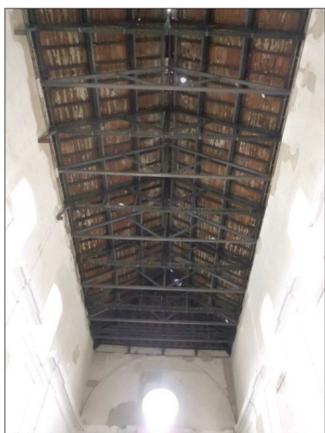
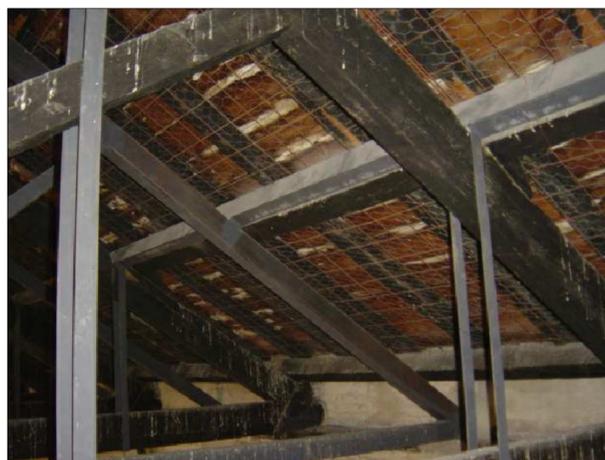
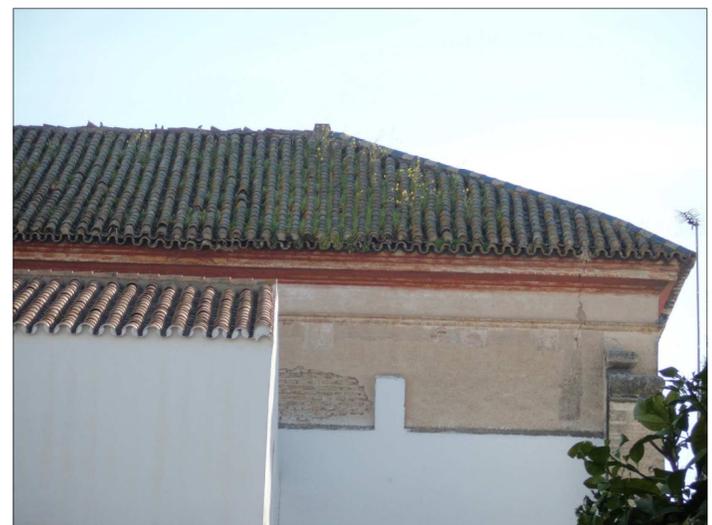
En la actualidad el estado de conservación de la nave de la iglesia es muy deficiente, afectando las patologías básicamente a la estanqueidad de la finca; tanto en lo que se refiere a la cubierta como a los huecos de la fachada.

También como consecuencia de la falta de carpinterías se produce la entrada permanente de palomas, con los consiguientes daños, tanto físicos como los ataques químicos que provoca la palomina acumulada.
