# RESTAURACIÓN DE LAS CUBIERTAS DEL TEATRO LOPE DE VEGA Y CASINO DE LA EXPOSICIÓN

## LOCALIZACIÓN DE ELEMENTOS DECORATIVOS. ESTADO DE CONSERVACIÓN. INFOGRAFÍAS

FECHA: FEBRERO - 2022

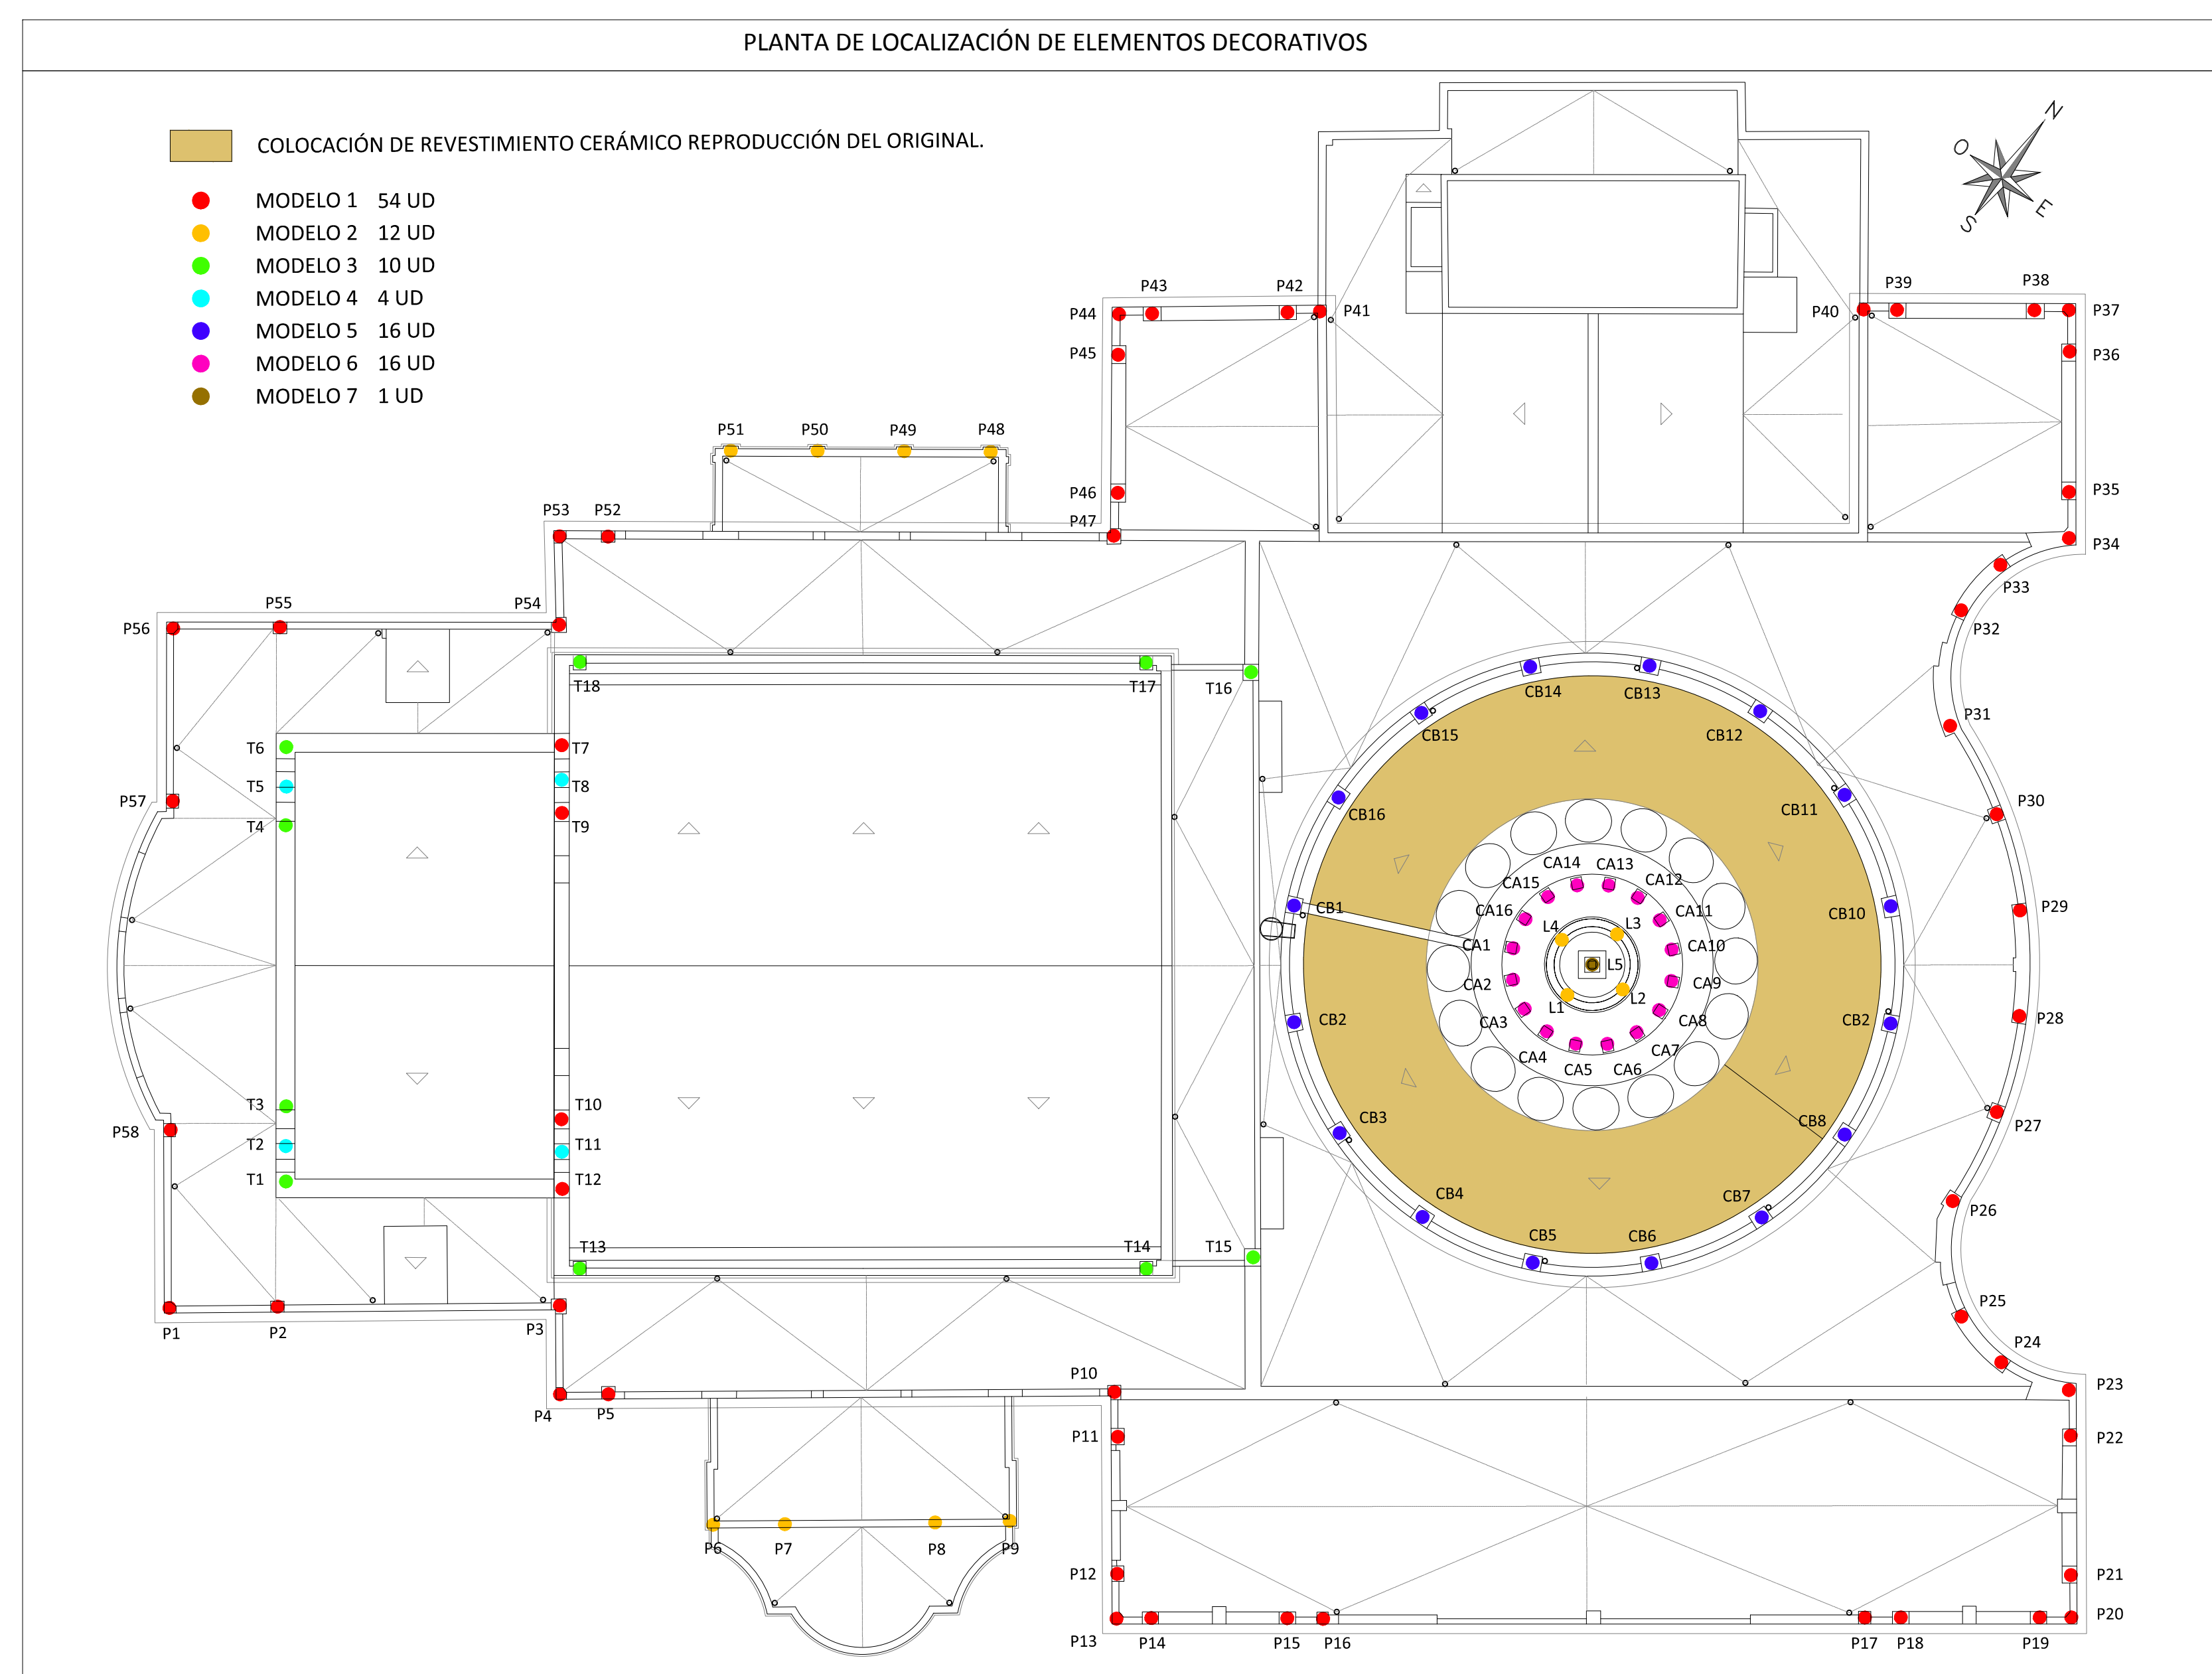
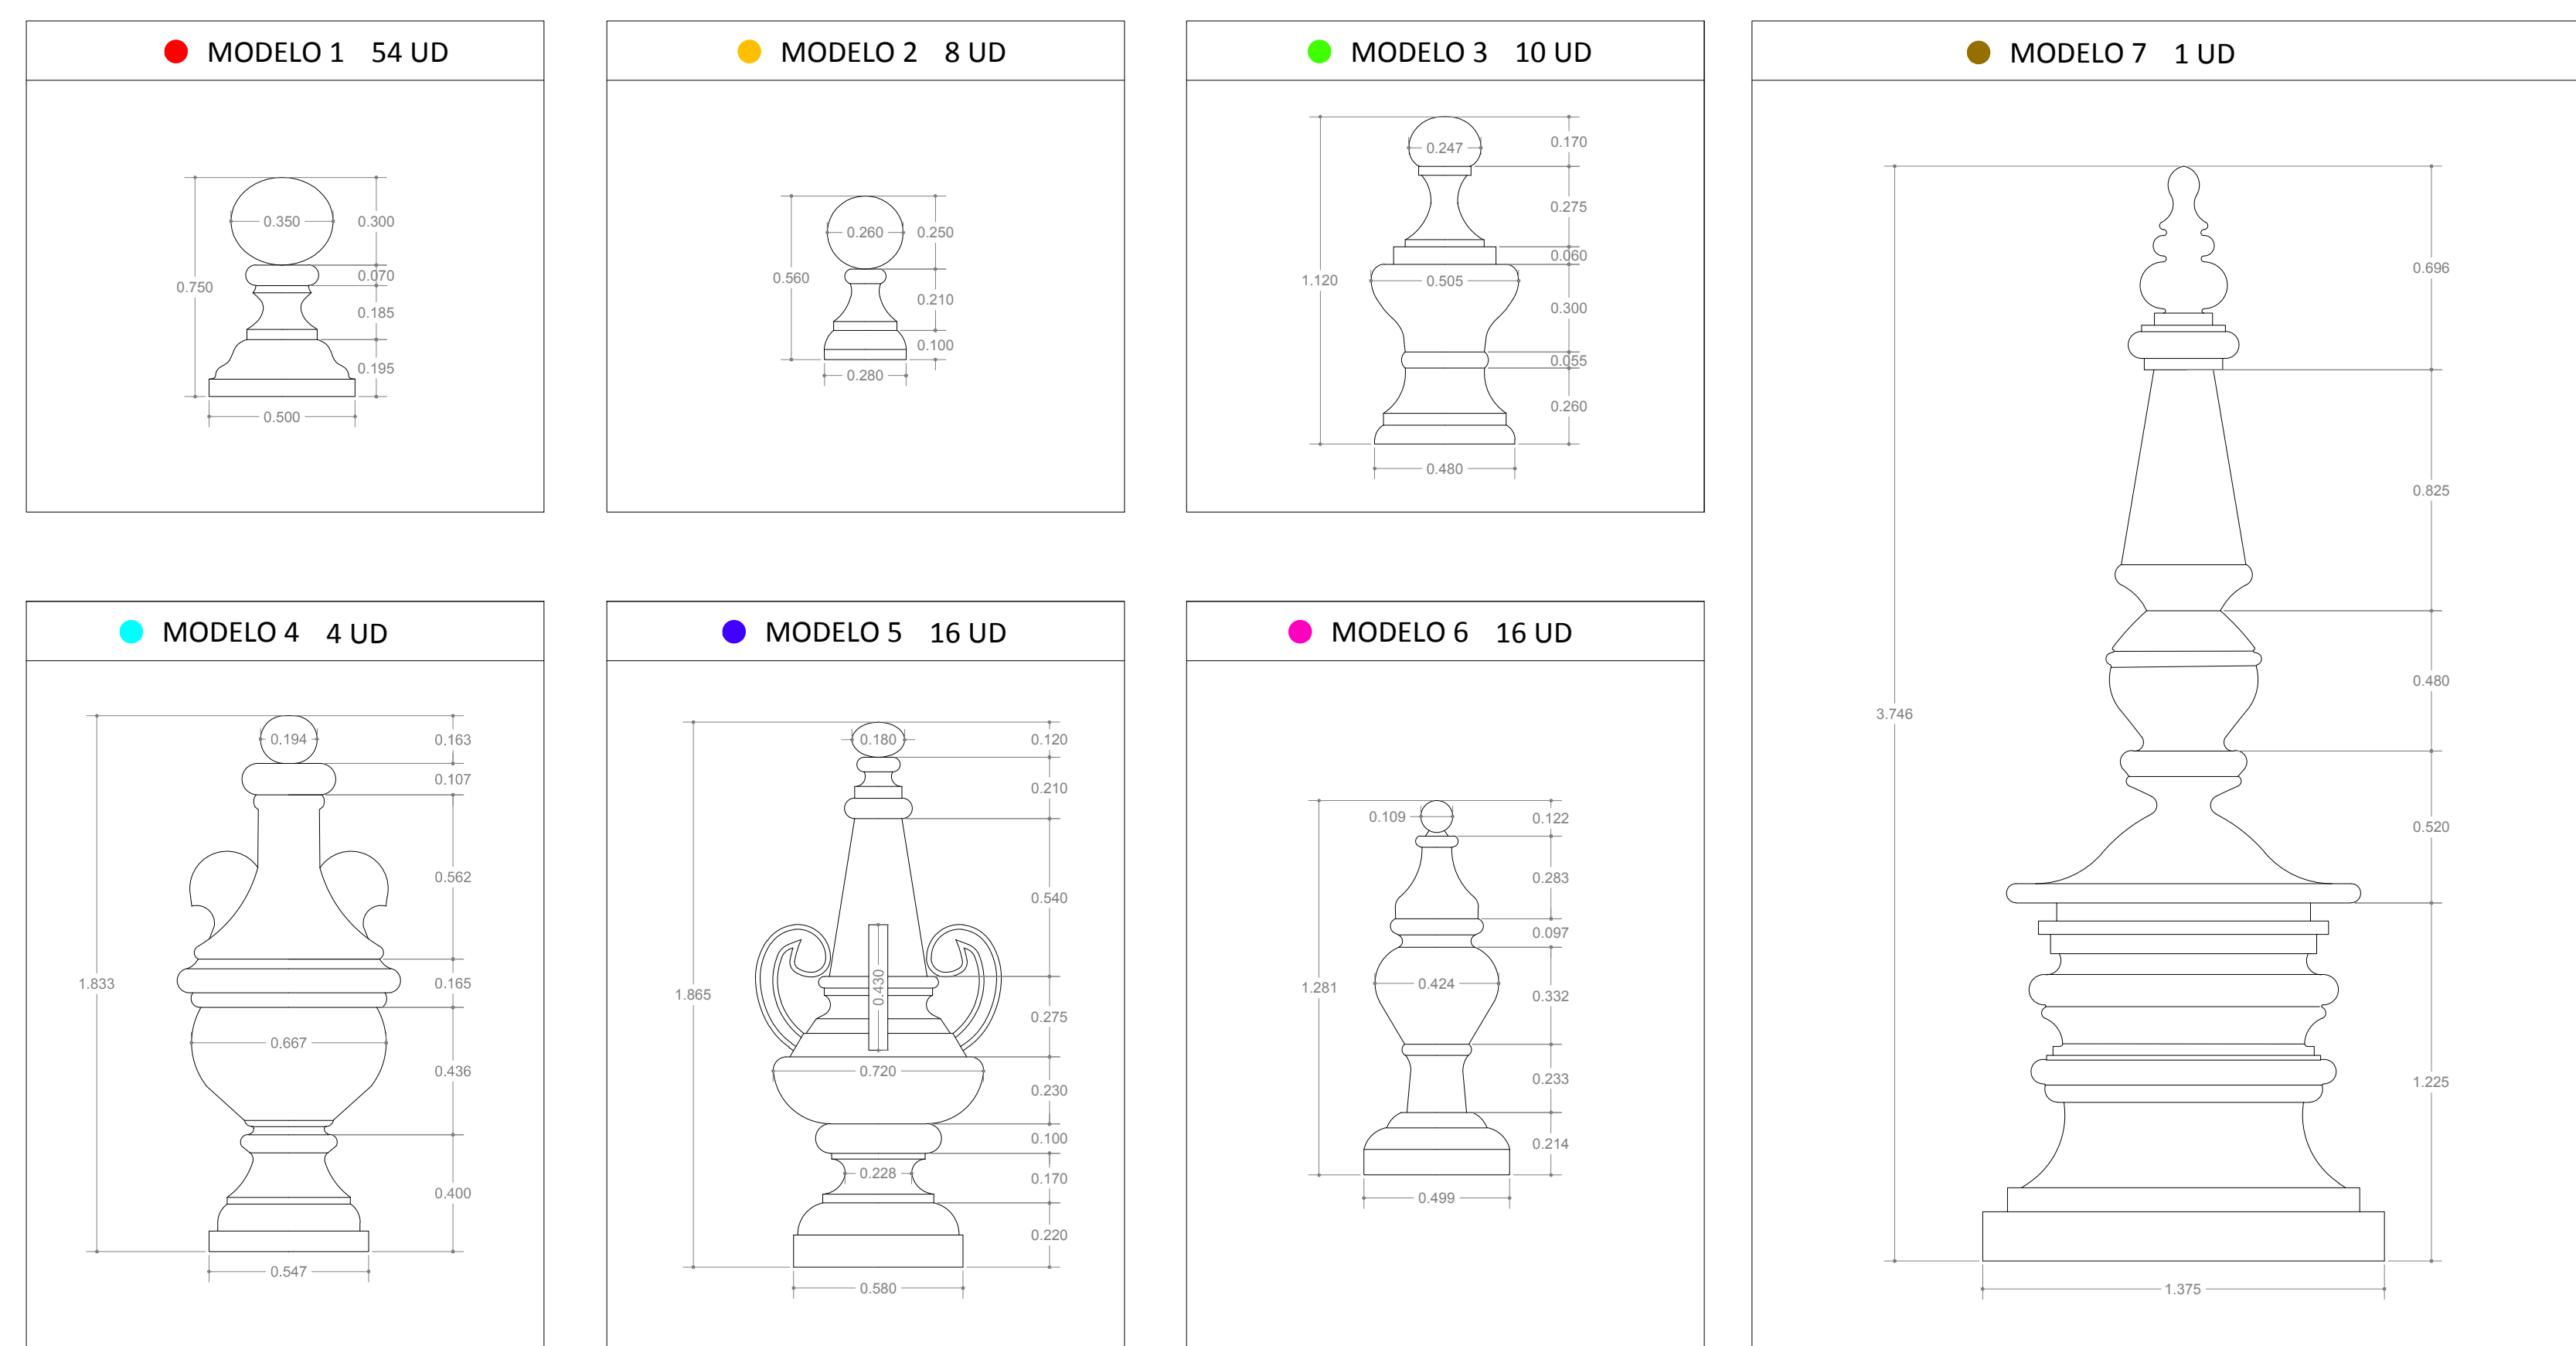
TIPOS DE ELEMENTOS DECORATIVOS CON MEDIDAS APROXIMADAS

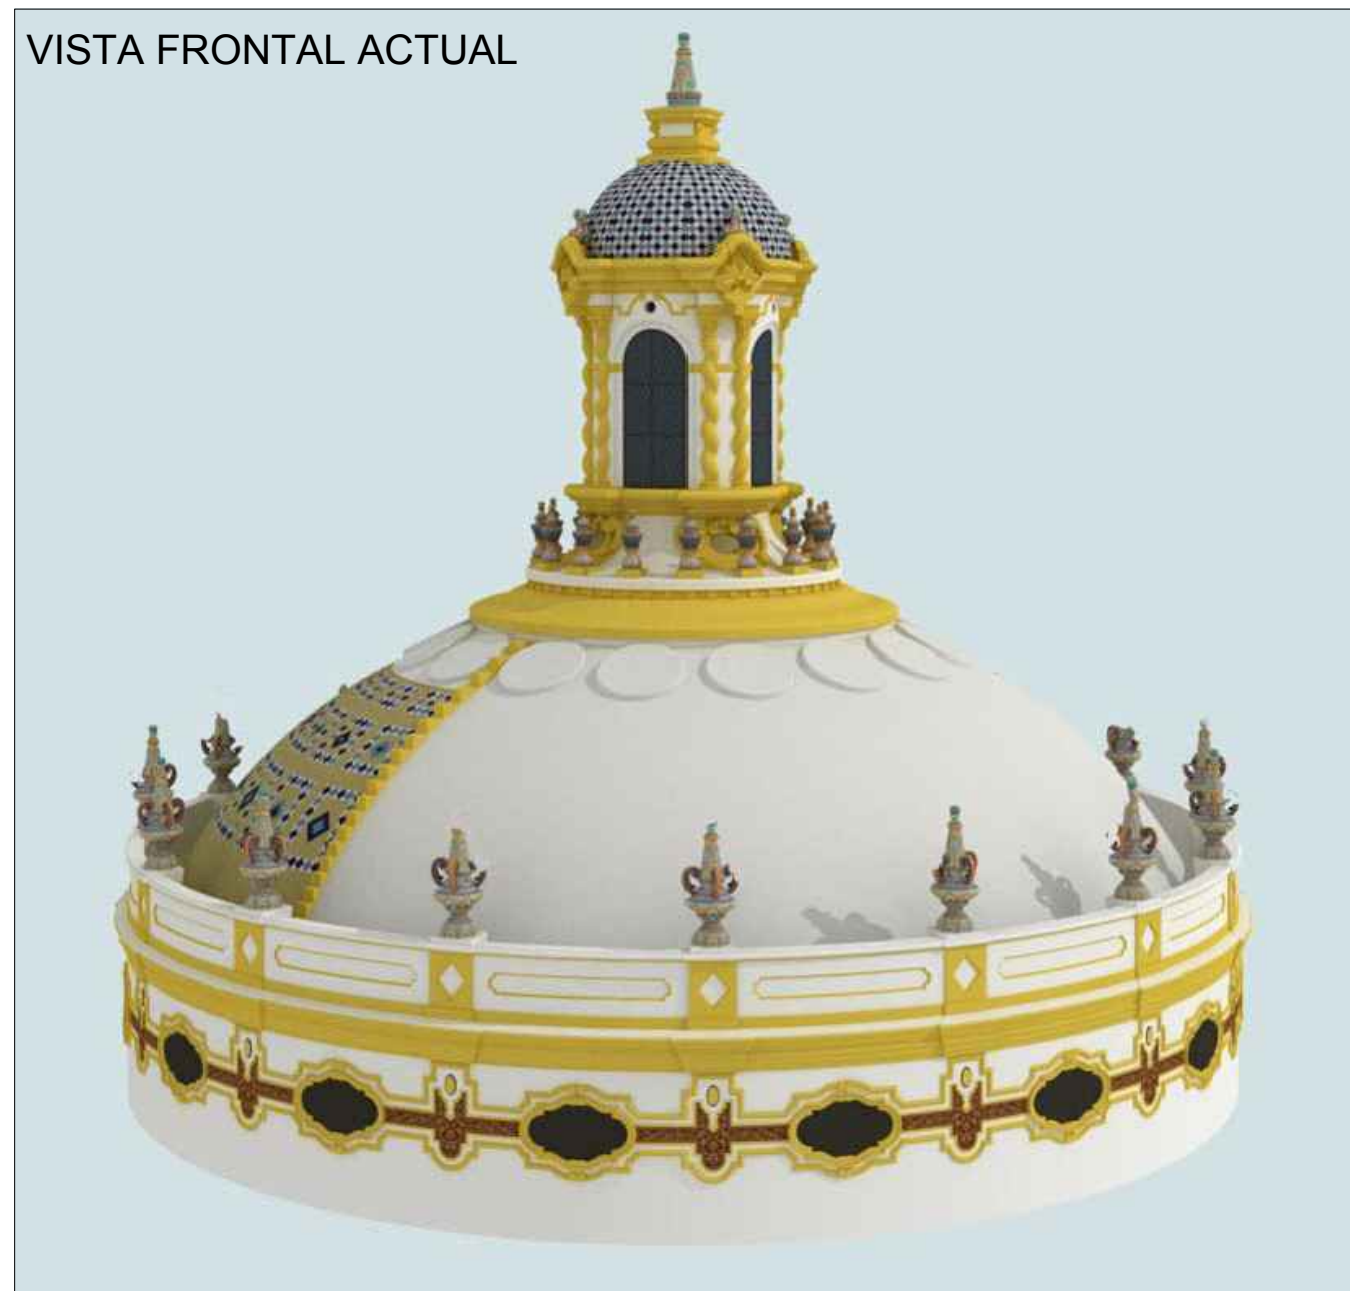
VISTA FRONTAL ACTUAL

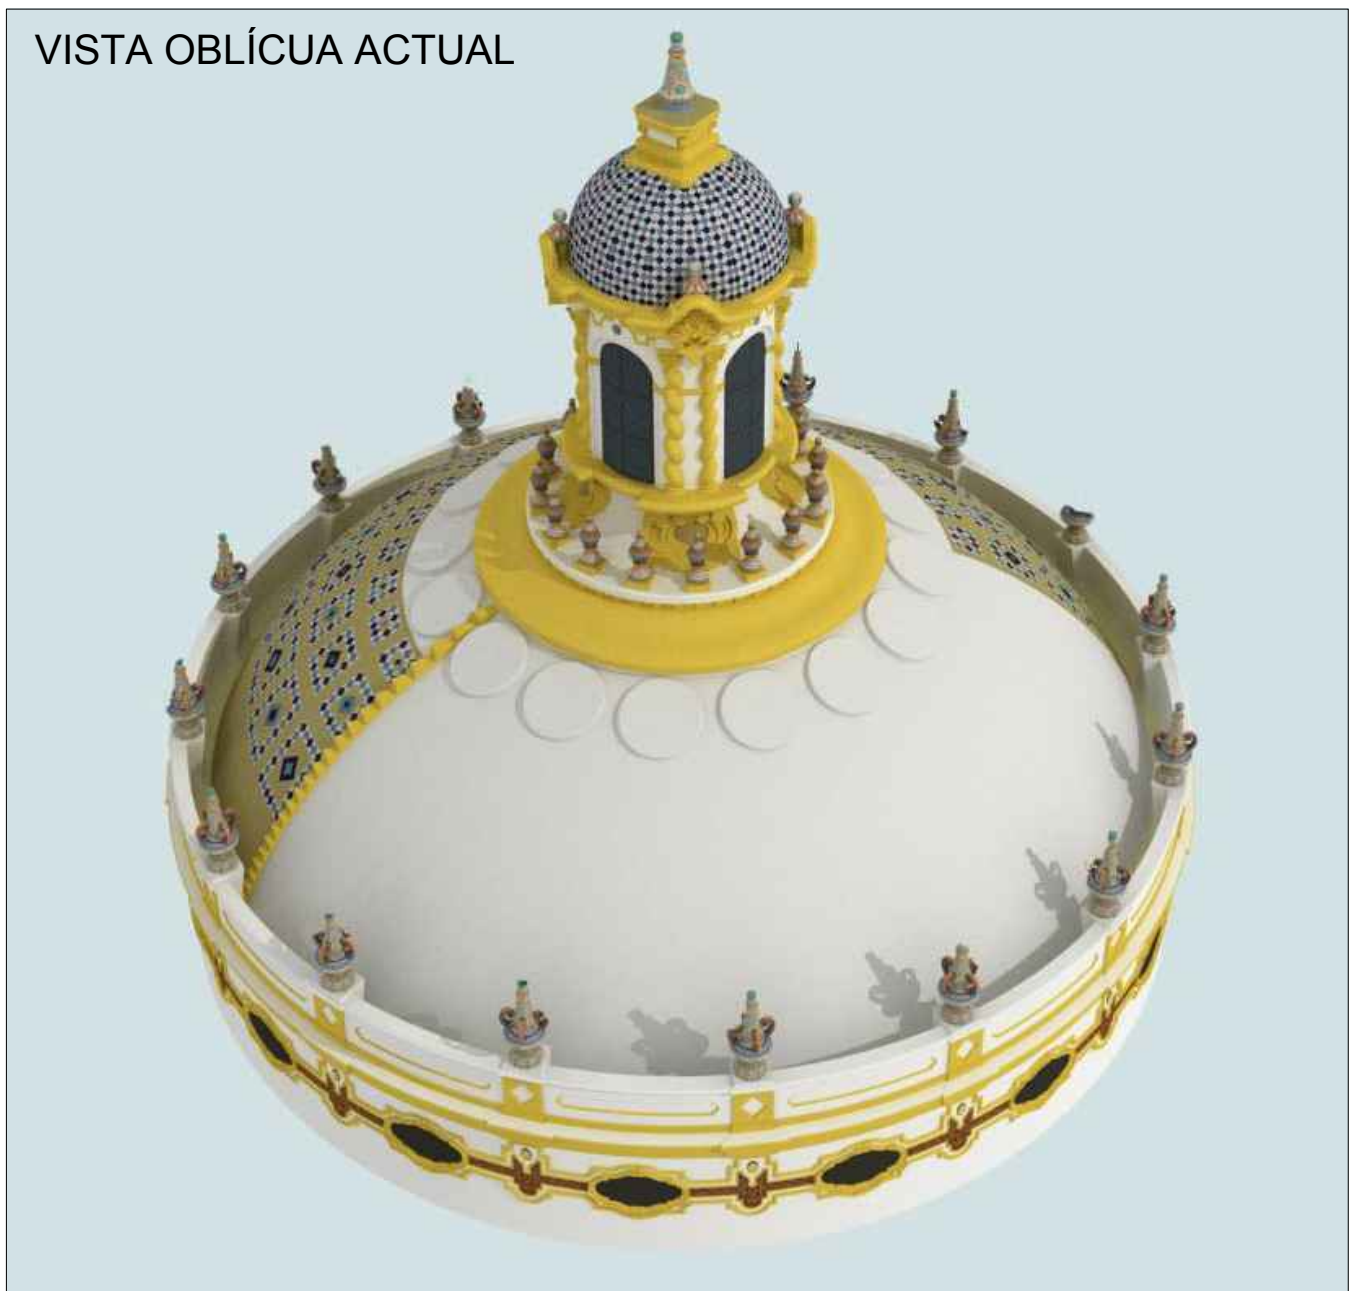
VISTA OBLICUA ACTUAL

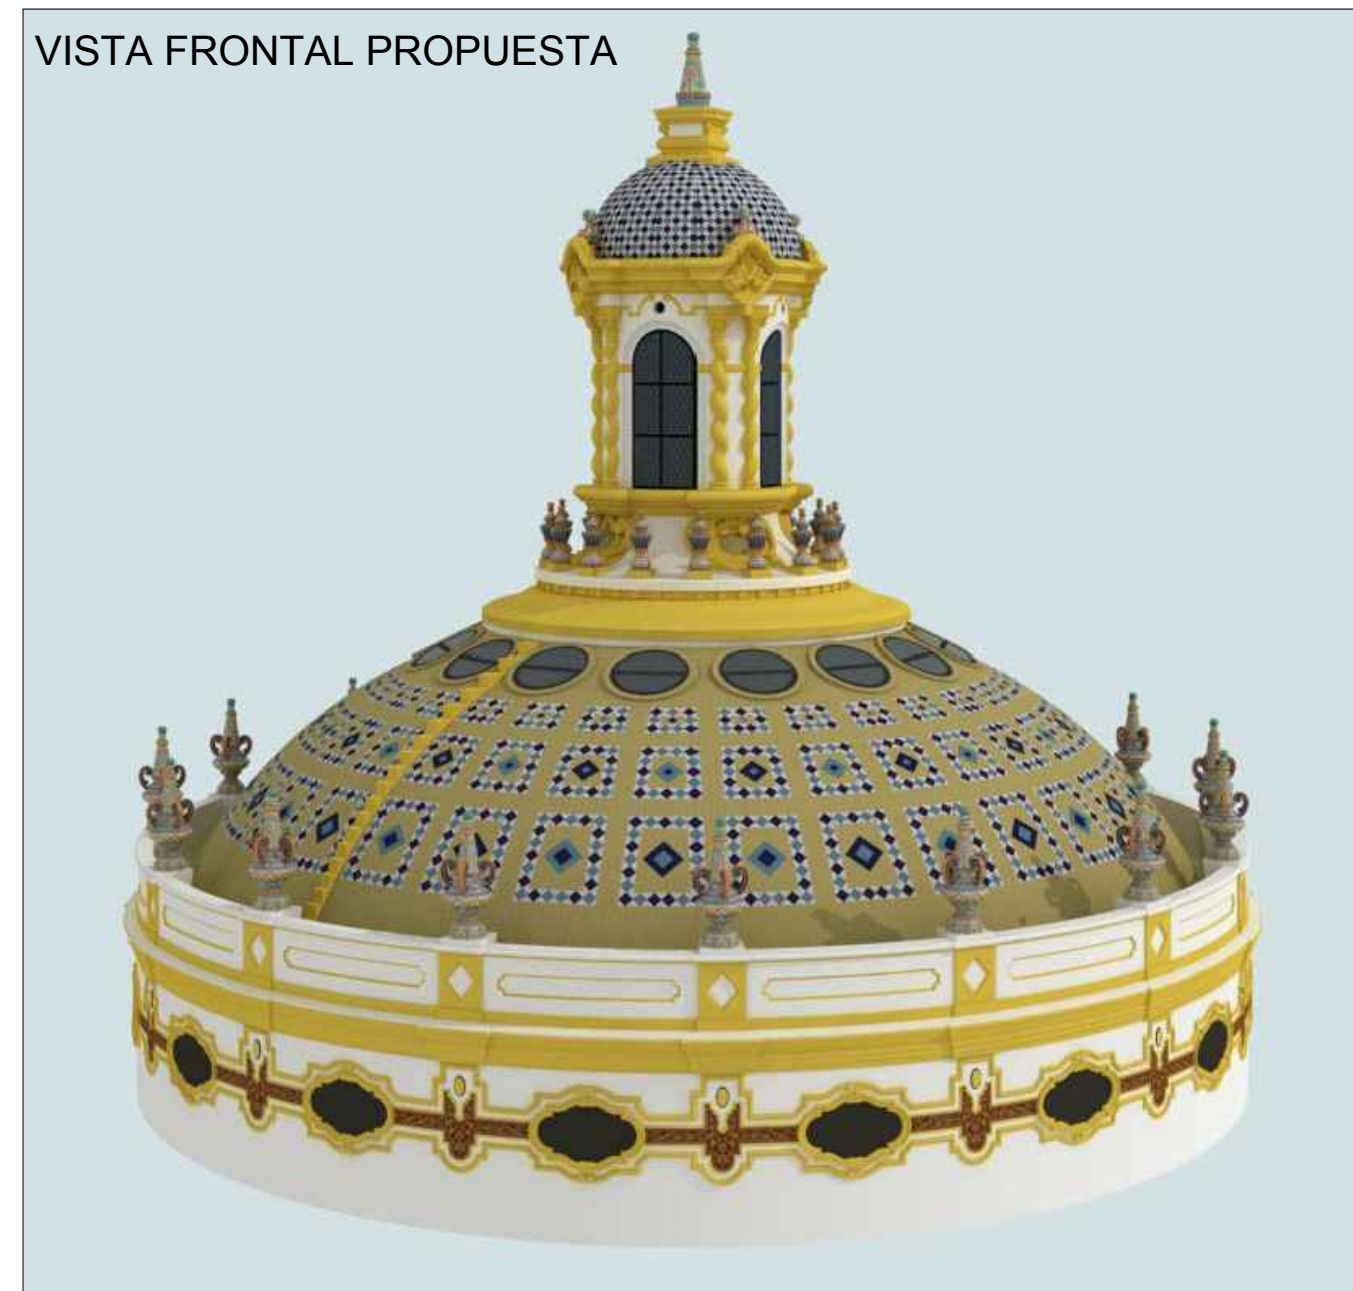
VISTA FRONTAL PROPUESTA

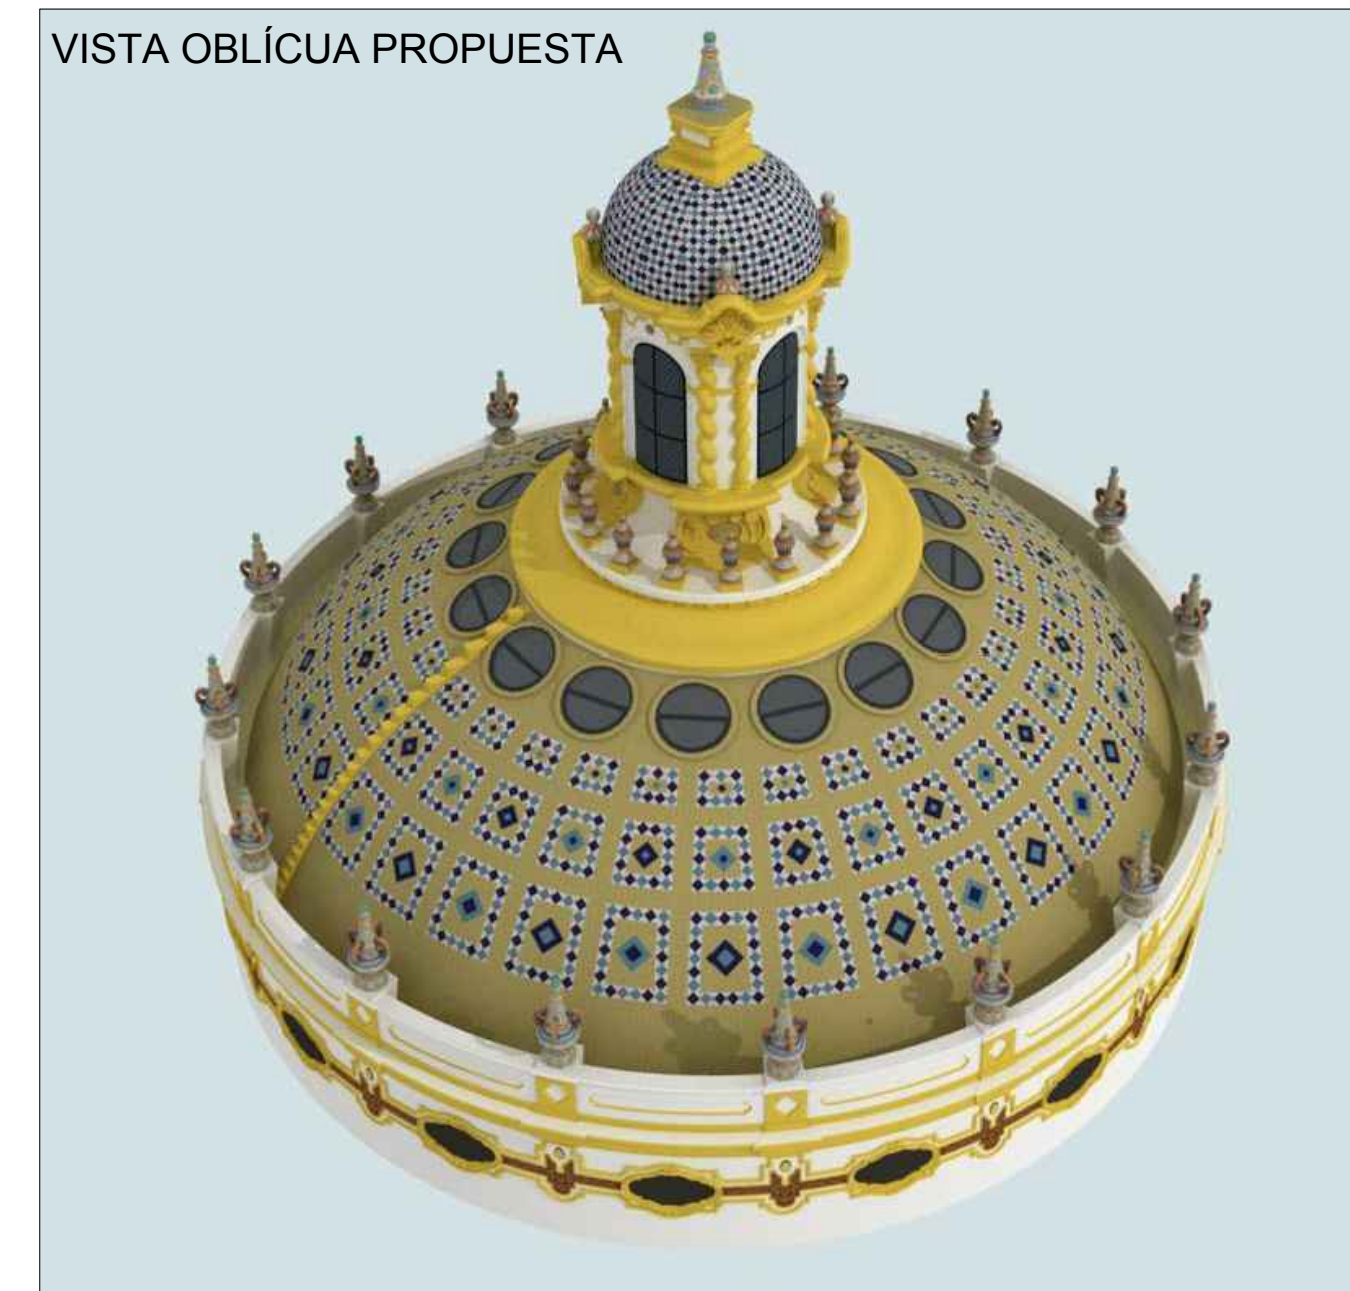
VISTA OBLICUA PROPUESTA
