SECCIÓN CUBIERTA DEL ESCENARIO

INFOGRAFÍAS DEL ESTADO ACTUAL

INFOGRAFÍAS DEL ESTADO DE PROPUESTA

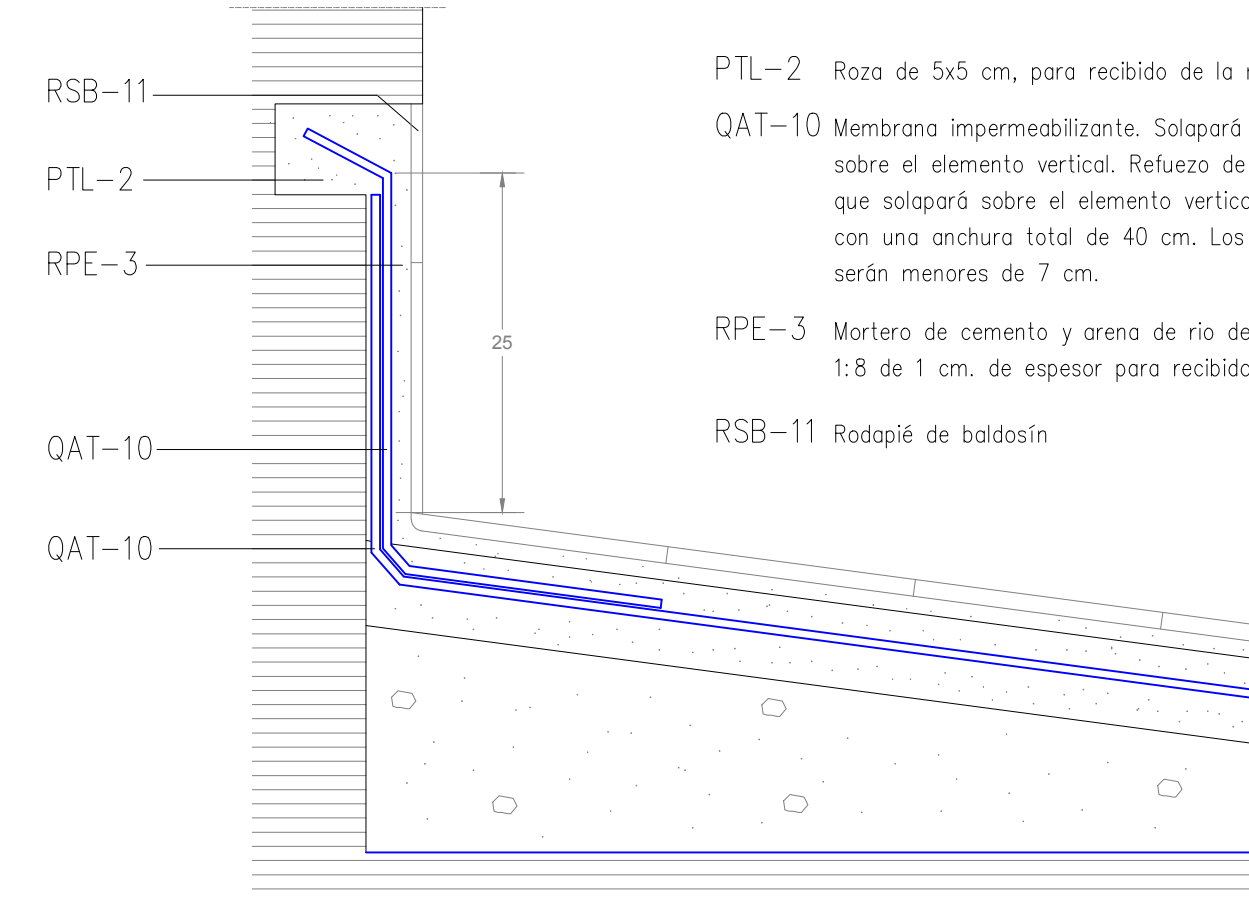
DETALLES VERTICALES CON PARAMENTOS (2)

PTL-2 Roca de 5x5 cm, para recibida de la membrana  
QAT-10 Membrana impermeabilizante. Solapará 25 cm. sobre el elemento vertical. Refuerzo de membrana que solapará sobre el elemento vertical 25 cm. con una anchura total de 40 cm. Los solapes no serán menores de 7 cm.  
RPE-3 Mortero de cemento y arena de río de dosificación 1:8 de 1 cm. de espesor para recibida de rodapié  
RSB-11 Rodapié de baldosín

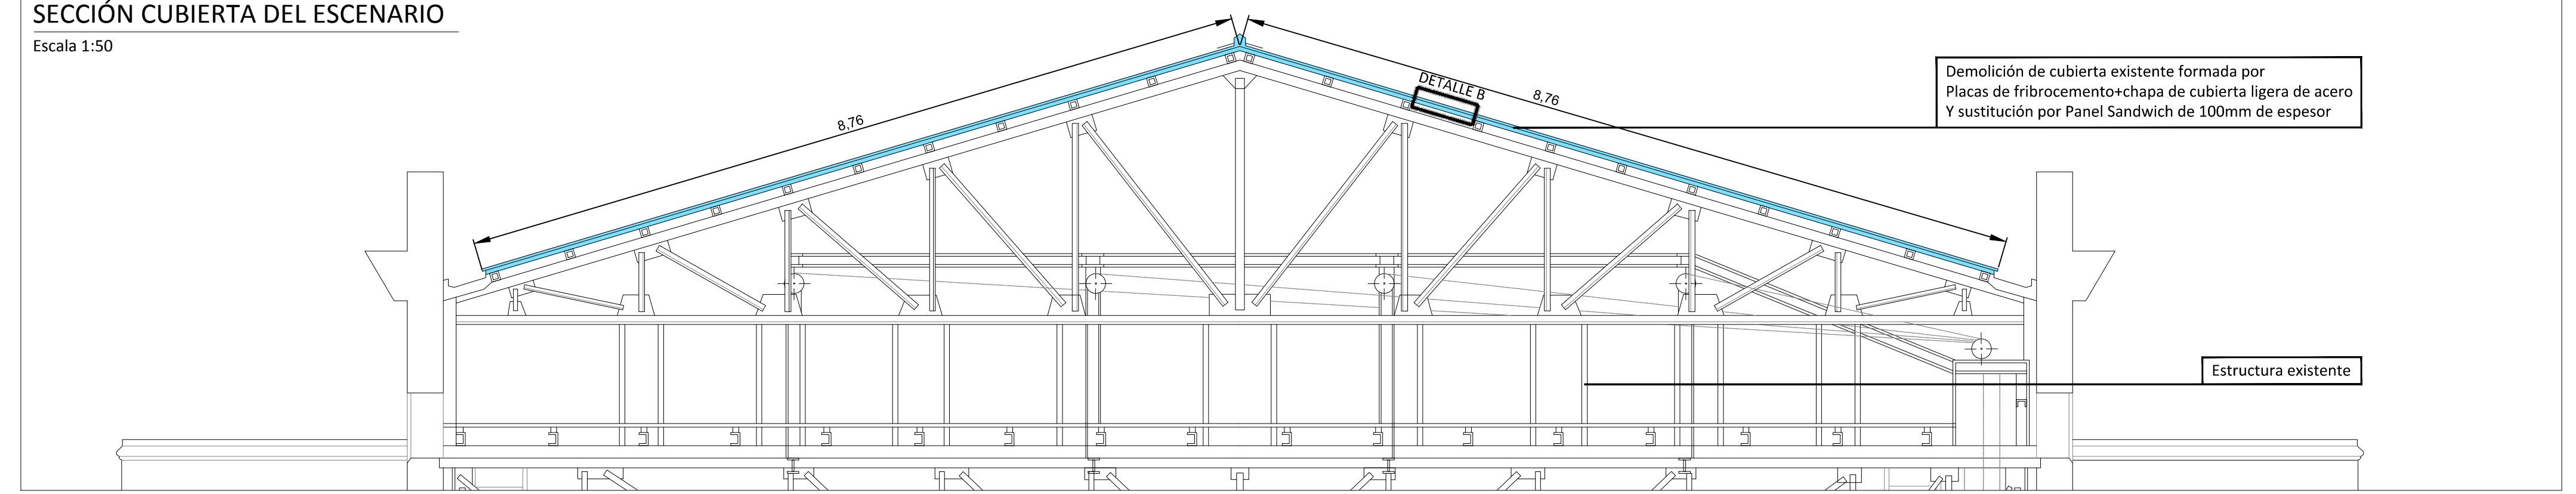
Demolición de cubierta existente formada por Placas de fibrocemento+chapa de cubierta ligera de acero Y sustitución por Panel Sandwich de 100mm de espesor

Estructura existente
