PLAN DIRECTOR

DEL PATRIMONIO HISTÓRICO MUNICIPAL DE SEVILLA

ANEXOS

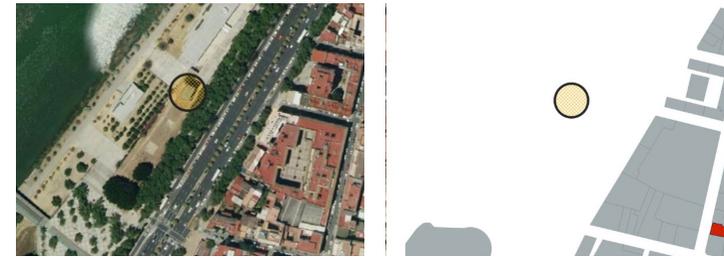
Figura 1. Torre “La Única”. Ejemplo de bien sin parcela catastral identificada.

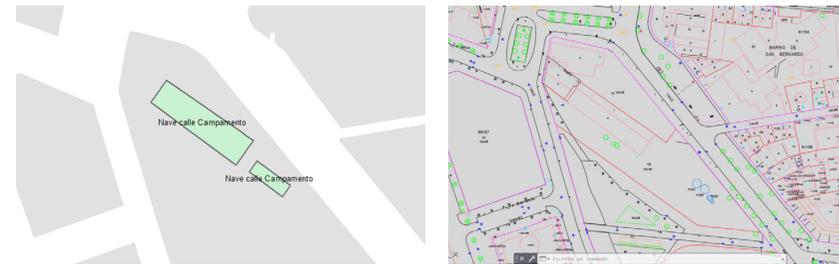
Figura 2. Contorno de una de las naves de la C/Campamento. Ejemplo de bien sin parcela catastral identificada en base cartográfica CAD 2D de “ide.Sevilla”.

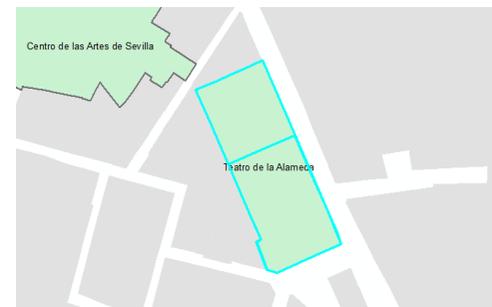
Figura 3. Delimitación catastral del “Teatro de la Alameda”. Ejemplo de bien con ocupación de varias parcelas.

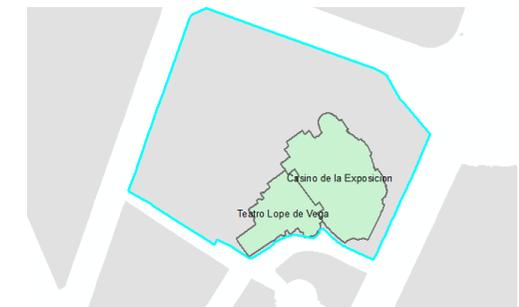
Figura 5. Contornos de “Teatro Lope de Vega” (izquierda) y “Casino de la Exposición”. Ejemplos de varios bienes incluidos en la misma parcela catastral.

- Varios bienes incluidos en la misma parcela catastral (Figura 5). En este tipo de casos, cuando los bienes cuenten con la suficiente enjundia y complejidad por separado como para ser considerados como una única entidad individual, se seleccionarán los contornos de cada uno de los edificios directamente de la base cartográfica 2D CAD de “ide.Sevilla”.

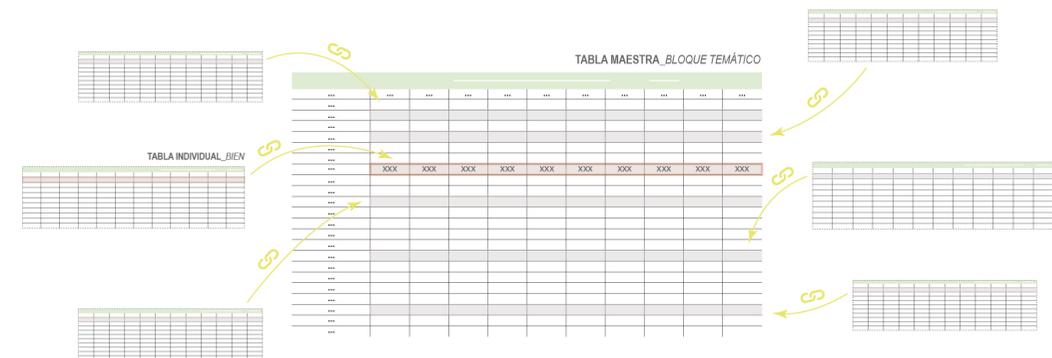
Figura 6: Esquema de vinculación de tablas individuales y tabla maestra. Elaboración propia.

En lo relativo a las tablas de datos, se procede a la creación y cumplimentación de las tablas de individuales de cada edificio (II-Aa), para la posterior vinculación de estas a otras tablas de mayor orden o jerarquía, llamadas tablas maestras (II-Ab), las cuales recogen toda la información de los bienes relativas a diferentes temáticas (Figura 6).

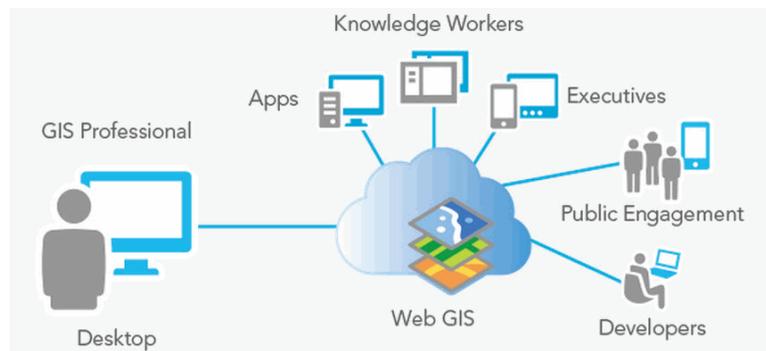
En el flujo de trabajo habitual (Figura 1), el técnico GIS responsable trabaja con archivos locales desde su propio equipo para crear información y compartirla (en la nube, en una red local de trabajo, o ambas). De esta manera, otros técnicos, ciudadanos, desarrolladores y cualquier usuario GIS pueden consultar y aprovechar esos contenidos. Así mismo, el propio técnico que crea contenidos en su equipo puede aprovechar material creado por otros usuarios en circunstancias similares.

Figura 1: Flujo de trabajo habitual para la creación de contenido Web GIS. Fuente: ESRI.

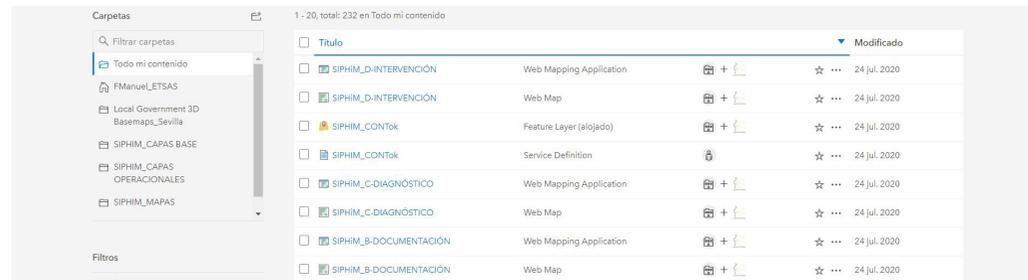
Figura 8. Relación de contenidos alojados en la plataforma ide. Sevilla, compartidos como uso público. Fuente: Elaboración propia.

Los servicios geográficos aportados en el presente trabajo son principalmente de carácter cartográfico. A través de estos se aportan capas espaciales de naturaleza vectorial, que adicionalmente, se materializan en servicios de mapas, consultables y editables (Figura 8).

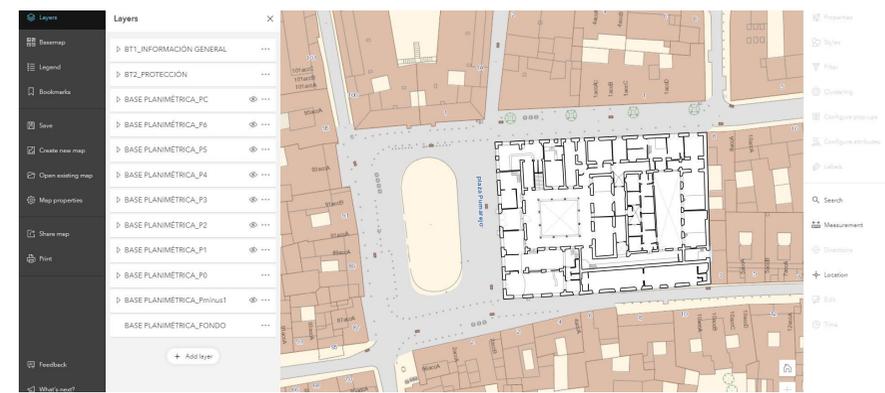
Figura 11: Visualización de información planimétrica de los bienes a través del mapa web correspondiente a la categoría de información “A. Identificación”. Fuente: Elaboración propia a partir de ide.Sevilla.

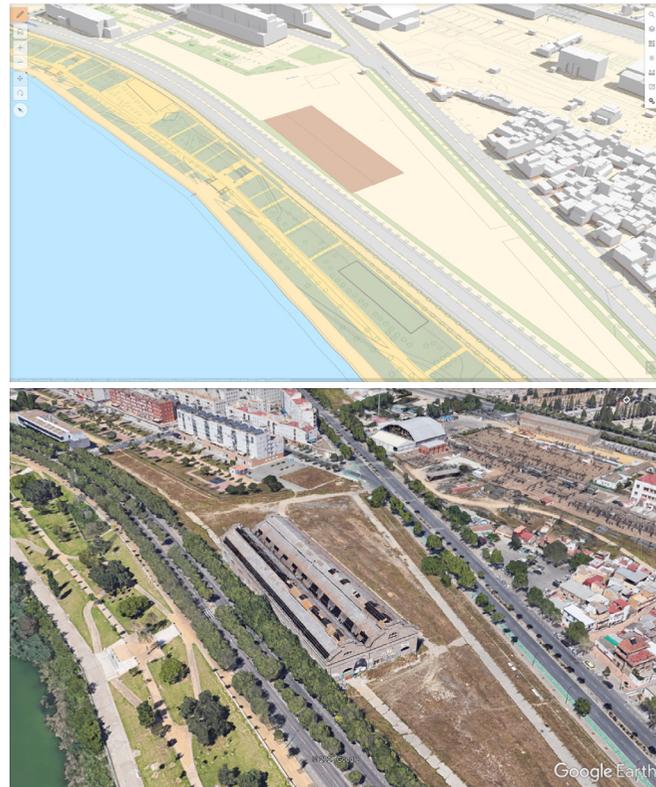
Figura 3: Naves de la Antigua Estación San Jerónimo. Ejemplo de edificio no modelado en el modelo 3D-GIS creado por ide.SEVILLA: a) Vista del modelo 3D-GIS; b) Vista aérea real del edificio.

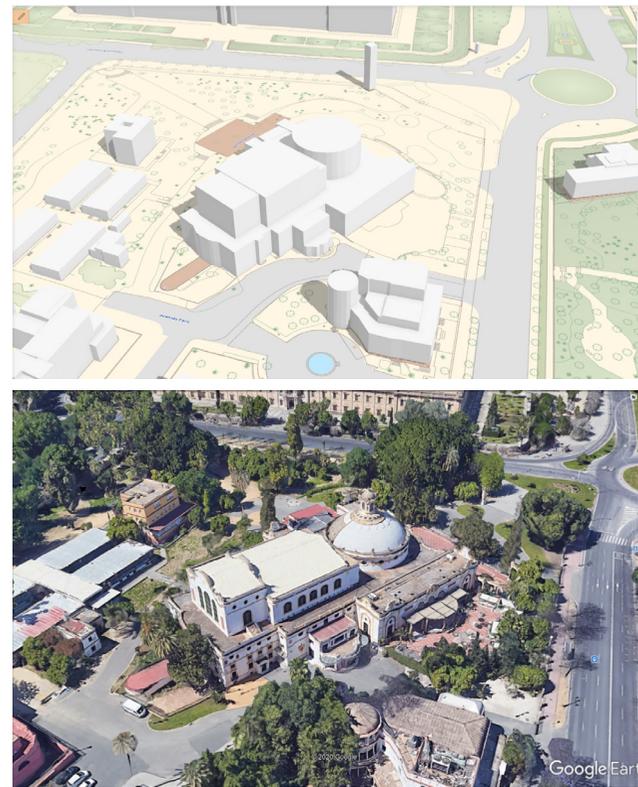
Figura 4: Teatro Lope de Vega y Casino de la Exposición. Ejemplo de edificio modelado con nivel de detalle LOD1 en el modelo 3D-GIS creado por ide.SEVILLA: a) Vista del modelo 3D-GIS; b) Vista aérea real del edificio.

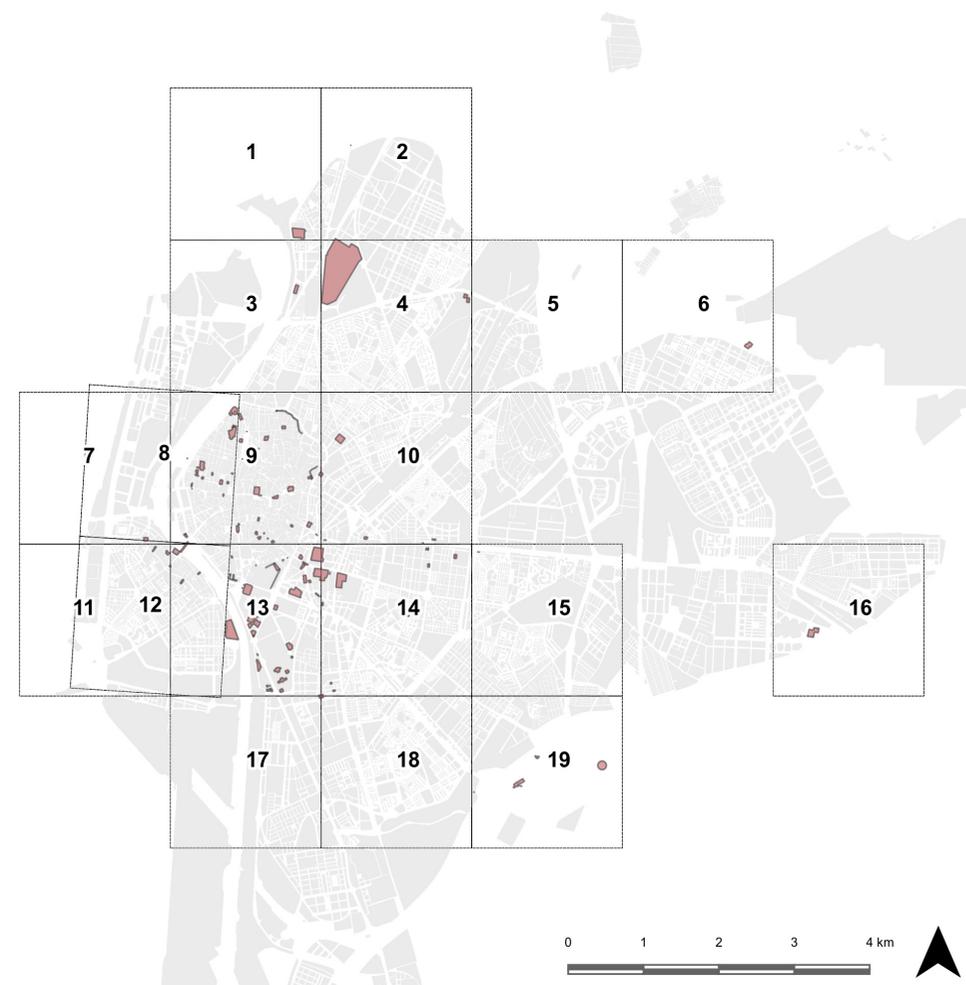
Figure 2: Cobertura de datos LIDAR sectorizada de acuerdo a datos del CNIG coincidente con la ubicación de los 115 edificios incluidos en el Plan Director. Fuente: Elaboración Propia.

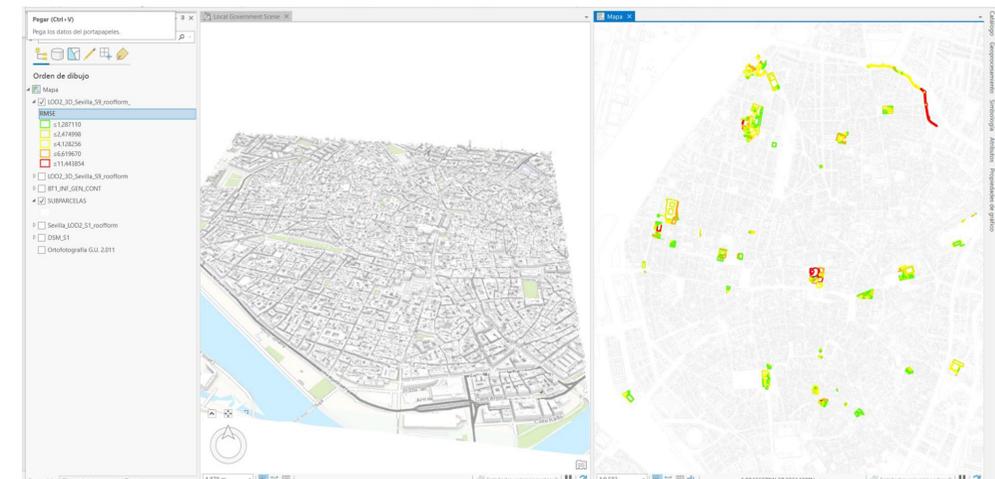
Se observa que hay dos edificios cuyas entidades tienen un valor RMSE bastante elevado, lo que indica un mayor porcentaje de error en el modelado.

Figura 12: Vista comparada entre escena 3D y mapa 2D vinculados. Se observan los distintos valores RMSE de las entidades 3D de los edificios del PHiM. Fuente: Elaboración propia.

La edición de las entidades 3D se realiza mediante la tarea preconfigurada Modify Roof Form. Esta despliega un conjunto de herramientas que permiten la modificación manual de las entidades. La imprecisión en el modelado puede deberse a varios factores tales como la asignación incorrecta de un tipo determinado de cubierta; algún fallo en la clasificación inicial de los datos LIDAR o la malinterpretación de estos por parte de las herramientas empleadas; fallas en los datos asignados de elevación de la cubierta; pendiente, etc. de las entidades; entre otros.

Para la comprobación y edición de las entidades 3D es recomendable utilizar ortofotos actualizadas correctamente georreferenciadas, planimetría existente de los edificios en el caso de disponer de ella y fuentes de datos 3D ya existentes como Google Maps (o Google Earth). De este modo, se puede comparar el modelo 3D creado con muestras y datos realistas del edificio o construcción que replica.

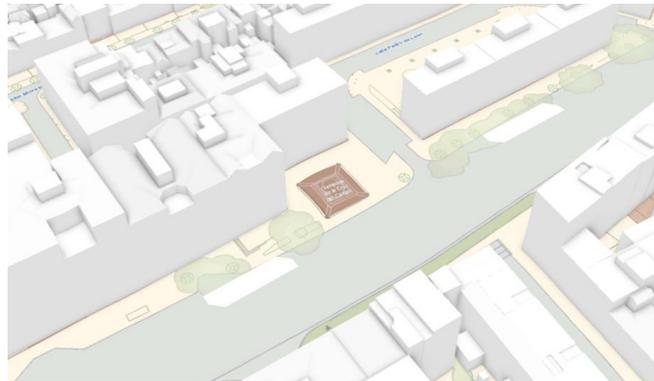
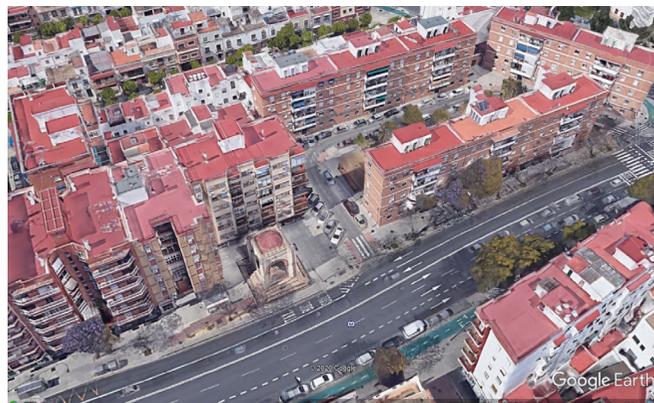
Figure 15: Templete de la Cruz del Campo. Ejemplo de edificio no modelado en el nuevo modelo 3D-GIS: a) Vista del modelo 3D-GIS; b) Vista aérea real del edificio

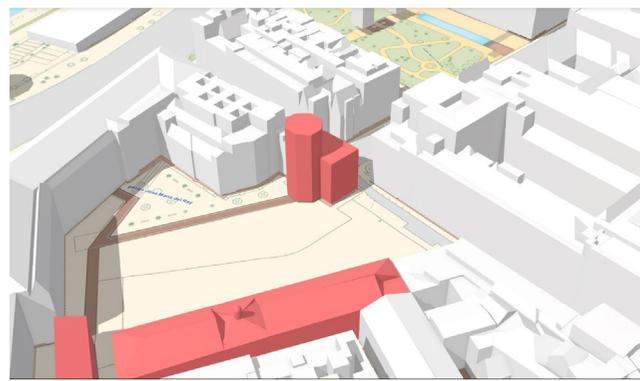
Figure 16: Torre de la Plata. Ejemplo de edificio modelado con nivel de detalle LOD1 en el nuevo modelo 3D-GIS: a) Vista del modelo 3D-GIS; b) Vista aérea real del edificio

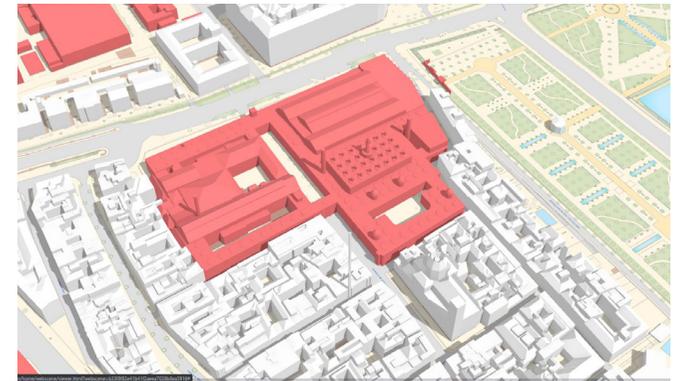
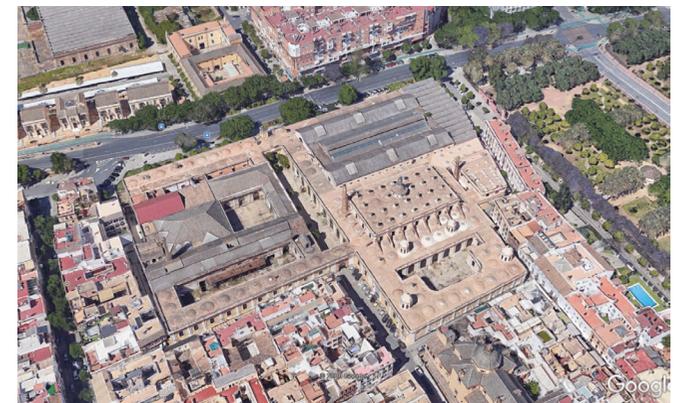
Figure 17: Real Fábrica de Artillería. Ejemplo de edificio modelado con nivel de detalle LOD2 en el nuevo modelo 3D-GIS: a) Vista del modelo 3D-GIS; b) Vista aérea real del edificio

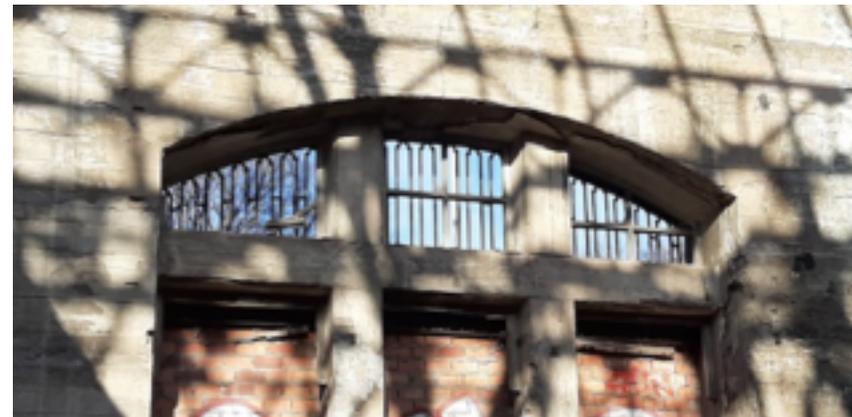
DESCRIPCIÓN (Tipología, Materialidad)	INDICADORES DE ALTERACIÓN / EXTENSIÓN	CAUSAS DE DETERIORO	VALORACIÓN
Carpintería metálica original presumiblemente de hierro forjado y pintada de gris (Fig. 5)	Pérdidas casi totales (pendiente valorar)	Expolio Vandalismo Falta de control Falta de medidas de seguridad Falta de mantenimiento	CATASTRÓFICA

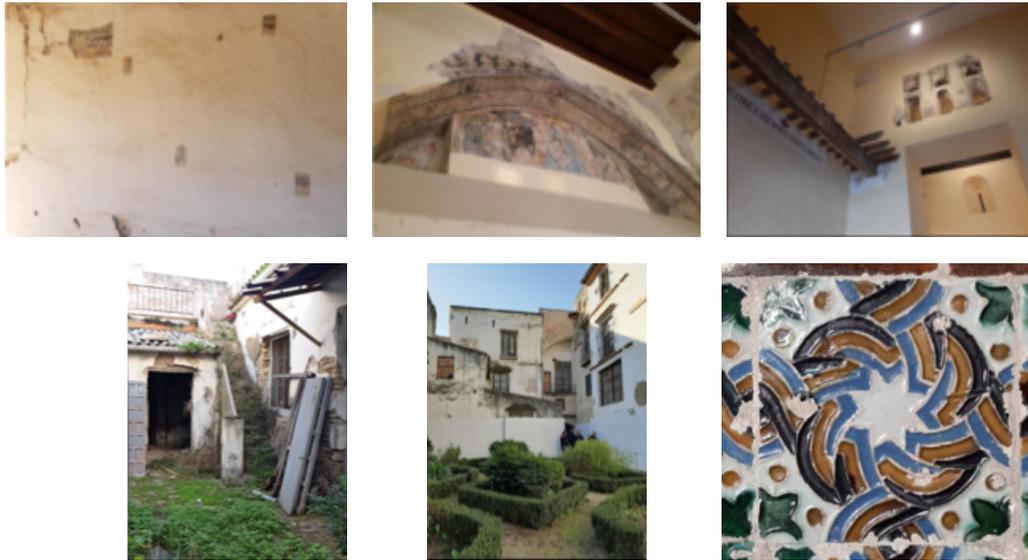
DESCRIPCIÓN (Tipología, Materialidad)	INDICADORES DE ALTERACIÓN / EXTENSIÓN	CAUSAS DE DETERIORO	VALORACIÓN
Revestimiento cerámico, azulejos de cuenca y planos	Exfoliación de vidriados Disgregación de esmaltes (Fig. 1e) Eflorescencias salinas (Fig. 1f) Desgastes Lagunas Sustituciones Desportillados (Fig. 1d)	Humedad de capilaridad Pérdidas de poder cementante Causas antrópicas (daños añadidos por intervención negligente) Falta de mantenimiento	GRAVE (en casos)
Pintura mural	Abolsados Desgaste Acumulación de polvo Craquelados Desprendimientos Disgregación Grietas y fisuras Lagunas Eflorescencias salinas Repinte/encalado (Fig. 2a, 2b)	Humedad por capilaridad Eflorescencias salinas Movimientos estratos subyacentes Problemas en la arquitectura Pérdidas de adhesión Causas antrópicas (daños añadidos por intervención negligente) Falta de mantenimiento	MUY GRAVE (en casos)
Carpintería de madera, alfarje, artesanado, portalones, arcos y otros	Aberturas Movimientos estructurales Manchas Pérdidas de capas de protección Restos de empapelado (Fig. 3a, 3b, 3c, 3d, 3e, 3f)	Condiciones medioambientales Filtraciones de humedad Antrópicas (intervenciones incompletas) Falta de mantenimiento	GRAVE (en casos)

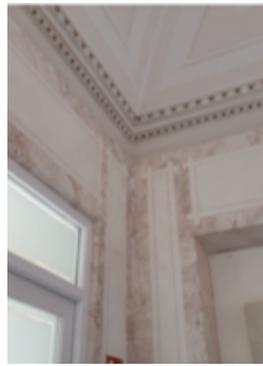
(fig. 1c)

DESCRIPCIÓN (Tipología, Materialidad)	INDICADORES DE ALTERACIÓN / EXTENSIÓN	CAUSAS DE DETERIORO	VALORACIÓN
Revestimientos decorativos (molduras, yeserías, pinturas murales, marmorizados, estucos, estampillados, esgrafiados, relieves...) ornamentales	Se encuentran muy intervenidas, se han utilizado los restos como patrones para completar las estancias con moldes. No hay criterio de discernibilidad, a excepción de una de las pinturas murales en la estancia con techo en cúpula. (fig. 1a, 1b, 1c, 1d, 1e, 1f)	No ha sido aplicada la norma de restauración, sino de recuperación mediante mimesis empleando además los mismos materiales. Es imposible apreciar los restos originales.	MUY GRAVE
Remates decorativos piedra (jarrones)	Roturas y pérdidas de material constitutivo. Hongos, manchas y suciedad. (fig. 6a y 6b)	Reposiciones a partir del vaciado de los originales conservados, con rellenos de cemento. Biodeterioro	GRAVE

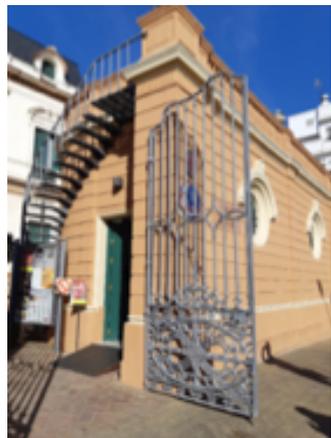
(fig. 3a)

Esculturas	Esfinge: corrosión, manchas, agujeros y pérdidas (fig. 5a, 5b)	Además de la pérdida de otras tres esfinges. La exposición a las condiciones medioambientales exteriores y la falta de mantenimiento	CATASTRÓFICA
Cerrajería en metal fundido	No se reconocen los restos originales (fig. 3a,3b)	Reposiciones a partir de modelos existentes sin criterio de diferenciación	MUY GRAVE
Balaustradas en piedra	Las reposiciones impiden valorar los restos originales. (fig. 4a, 4b)	Reposiciones a partir de modelos existentes sin criterio de diferenciación	MUY GRAVE
Bienes disociados	Se trata de fragmentos procedentes de los revestimientos que no fueron repuestos en el inmueble. Pulverulencia y desgastes en el caso de las molduras de yesos (fig. 7a, b, 7c, 7d, 7e, 7f)	Deficiencia en el sistema de almacenaje, falta de valoración y registro.	CATASTRÓFICA

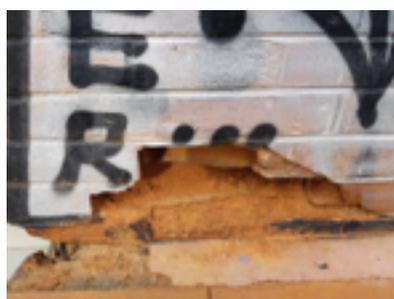
(fig. 1a)

DESCRIPCIÓN (Tipología, Materialidad)	INDICADORES DE ALTERACIÓN / EXTENSIÓN	CAUSAS DE DETERIORO	VALORACIÓN
Fábrica de ladrillo realizada por completo en barro rojo en toda la construcción exterior	Friabilidad extrema en muchos de los ladrillos sobre todo de los muros de la planta baja, escamación y pulverulencia. (fig. 1a y 1b)	Deficiencias en los materiales de construcción o en la cadena de producción. Agudizados por las condiciones del entorno, las altas tasas de humedad del subsuelo e inclemencias medioambientales. Causas accidentales. Vandalismo	GRAVE POR ZONAS
Cenefa de azulejos de arista que rodea el inmueble en el punto de confluencia de los muros exteriores con la cubierta	Se encuentra inaccesible para su valoración (fig. 2a, 2b)		
Carpintería metálica fabricada en hierro pintado de gris. Diferenciamos los perfiles del cerramiento acristalado del mirador y la escalera externa	Problemas localizados de oxidación con zonas de corrosión en forma de láminas y polvo. (fig. 4a, 4b, 4c) (fig. 5a, 5b)	Fallos en las capas de protección y asilamiento. Falta de mantenimiento y actuación. Causas añadidas las condiciones del entorno y las inclemencias medioambientales.	LEVE

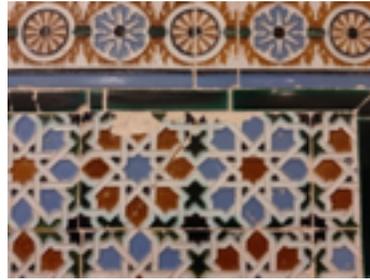
(fig. 1a)

DESCRIPCIÓN (Tipología, Materialidad)	INDICADORES DE ALTERACIÓN / EXTENSIÓN	CAUSAS DE DETERIORO	VALORACIÓN
Revestimiento cerámico zócalos de azulejos de cuenca	Numerosas piezas acusan desportillados y roturas (Fig. 1a, 1b)	Antrópicas Intervenciones inadecuadas	MUY GRAVE (por zonas)
Carpintería de madera - Artesonados de madera policromada - El resto de elementos	- Sin daños apreciables (Fig. 2a, 2b) - Pérdidas de consistencia Agujereado, galerías interiores Disgregación y lagunas de soporte (Fig. 2d, 2e) Masillas de reposición brillantes (Fig. 2c)	Causas medioambientales Plaga de insectos xilófagos Intervenciones insuficientes	AVALORAR MUY GRAVE
Yeserías algunas salas de la planta baja y primera, arco de yesería en la sala de la izquierda del patio	No se aprecian		DESPRECIABLE
Pintura mural	Pérdidas de estratos Desgastes Eflorescencias salinas	Causas medioambientales Humedad de infiltración Falta de control	GRAVE

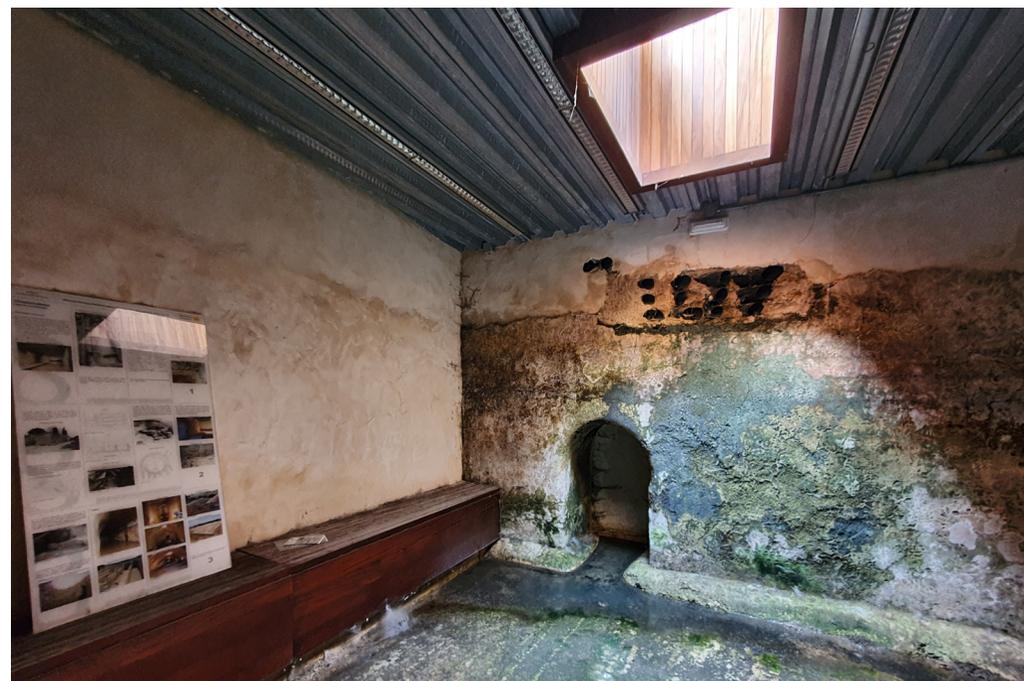
Agua estancada y mosquitos en la cisterna romana de Pescadería. 3/10/2016. (En <https://andaluciainformacion.es/sevilla/624617/agua-estancada-y-mosquitos-en-la-cisterna-romana-de-pescaderia/> 26/05/2020)

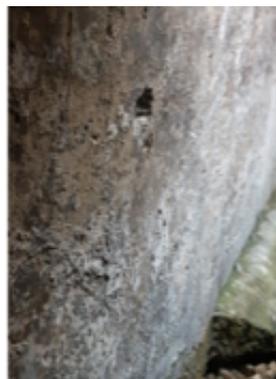
(fig. 4a)

DESCRIPCIÓN (Tipología, Materialidad)	INDICADORES DE ALTERACIÓN / EXTENSIÓN	CAUSAS DE DETERIORO	VALORACIÓN
Revestimiento de mortero que recubre todos los paramentos	Velos blanquecinos Eflorescencias y criptoflorescencias salinas (Fig. 4a, 4b) Grietas Abolsamientos Desprendimientos y pérdidas en avance (Fig. 5a, 5b) Manchas Colonias de algas y cianobacterias concentradas en las zonas donde penetra la luz solar de los óculos (Fig. 6a, 6b)	Causas medioambientales Altas tasas de humedad por capilaridad y condensación Incidencia de la luz y el calor Biodeterioro Falta de ventilación Falta de actuación urgente Falta de control Falta de mantenimiento	MUY GRAVE
Línea de minio rojo trazada para marcar el nivel del agua	Sin localizar Eflorescencias salinas a lo largo de todos los muros	Causas medioambientales Altas tasas de humedad por capilaridad y condensación Falta de ventilación Falta de actuación urgente Falta de control Falta de mantenimiento	CATASTRÓFICO

Urge tomar medidas para paliar los daños y volver de forma paulatina a las condiciones medioambientales necesarias para el correcto mantenimiento del espacio. La eliminación de sales sin que comprometa la superficie original de los morteros y la localización de restos de la línea roja, el grafito o las marcas del agua serán tomadas como prioritarias.

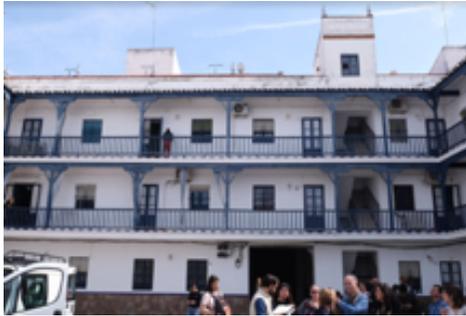
(fig. 1a)

DESCRIPCIÓN (Tipología, Materialidad)	INDICADORES DE ALTERACIÓN / EXTENSIÓN	CAUSAS DE DETERIORO	VALORACIÓN
Revestimiento cerámico y remates fábrica de ladrillo, azulejos de cuerda seca, azulejo plano y torneados	Lagunas/puntual Desgaste o abrasión/puntual Depósitos de suciedad / general (fig. 2a, 2b y 3)	Deficiencias en los materiales de construcción o en la cadena de producción. Agudizados por las condiciones del entorno, las altas tasas de humedad del subsuelo e inclemencias medioambientales. Causas accidentales Vandalismo	LEVE
Carpintería de madera pintada de azul	Separación de piezas Pérdidas puntuales Depósitos de suciedad Abrasión o desgaste Pérdida de la película pictórica /puntual (fig. 1a, 1b, 2a y 2b)	Condiciones medioambientales Falta de mantenimiento	GRAVE
Cerrajerías metálicas rejería de ventanas y balcones fabricados en forja de hierro pintadas de azul en el patio y negro para las de fachada exterior	Lagunas de la capa pictórica Oxidación con zonas de corrosión en forma de láminas y disgregación/ puntual (fig. 5)	Fallos en las capas de protección y asilamiento. Falta de mantenimiento Condiciones medioambientales	GRAVE (en casos puntuales)

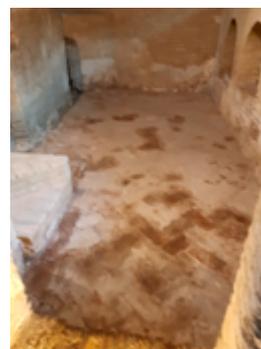
(fig. 7)

DESCRIPCIÓN (Tipología, Materialidad)	INDICADORES DE ALTERACIÓN / EXTENSIÓN	CAUSAS DE DETERIORO	VALORACIÓN
Elementos estructurales arranques de muros, escaleras, pavimentos y otros	Acumulaciones de humedad por capilaridad (Fig. 7) Goteras (Fig. 9a, 9b, 9c) Disgregación de morteros Abolsamientos (Fig. 5) Grietas y desprendimientos de morteros (Fig. 4) Disgregación de elementos constructivos (Fig. 8) Elementos constructivos sueltos (Fig. 1,2,3) Depósitos importantes de polvo Insectos (Fig. 6)	Filtraciones de agua desde el subsuelo Filtraciones de agua desde las canalizaciones del techo Pérdidas de poder cementante Condiciones medioambientales Falta de actuaciones de urgencia Falta de mantenimiento Biodeterioro Museografía y museología mejorables	MUY GRAVE
Bienes muebles arqueológicos sobre todo compuestos por restos de vajillas	Sin daños apreciados	Museografía y museología mejorable	LEVE

- La falta de mantenimiento amenaza este conjunto con un riesgo acumulativo, ya que los agentes se conservan activos y las repercusiones sobre los materiales arqueológicos seguirán agravándose.
 - Se pone en evidencia la falta de un personal especializado que actúe de forma periódica para evitar el avance del deterioro.
 - Se trata de un entorno vulnerable a las altas tasas de humedad derivadas de la cercanía del río y que además sufre la incidencia de las canalizaciones del mercado de abastos que ocupa la planta superior. Por último una referencia al sistema de ubicación de los expositores aprovechando zonas de paso entre rampa y muro, mezclada con vegetación.
- ACCIÓN: aplicar medidas de consolidación urgentes en las estructuras que presentan problemas de descohesión o desprendimiento, para evitar su pérdida y el progreso del deterioro.

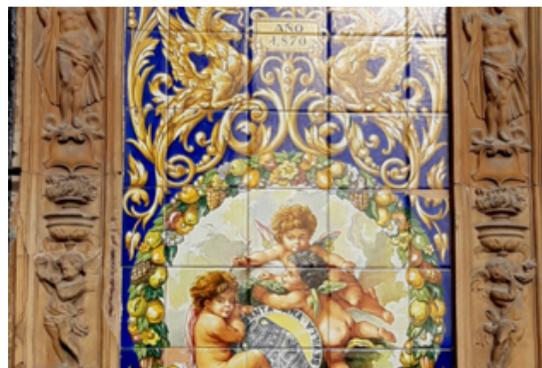
(fig. 2)

DESCRIPCIÓN (Tipología, Materialidad)	INDICADORES DE ALTERACIÓN / EXTENSIÓN	CAUSAS DE DETERIORO	VALORACIÓN
Revestimientos cerámicos zócalos y rótulos enmarcando la puerta	Sin daños destacables (Fig. 1, 2)		DESPRECIABLE
Molduras con relieves de barro cocido sin vidriar	Pérdidas Grietas Depósitos de suciedad (Fig. 2)	Oxidación de refuerzo metálico interno Puesta en fábrica Condiciones medioambientales	GRAVE
Alfar (Hornos, pozo, depósitos y otros elementos construidos)	Desprendimiento de elementos Eflorescencias salinas Disgregación de morteros (Fig. 4a, 4b, 4c, 4e) Plantas enraizadas (Fig. 5a, 5b) Depósitos de suciedad (Fig. 3a, 3b)	Condiciones medioambientales Pérdida de poder cementante Humedad de infiltración Biodeterioro Falta de mantenimiento	MUY GRAVE

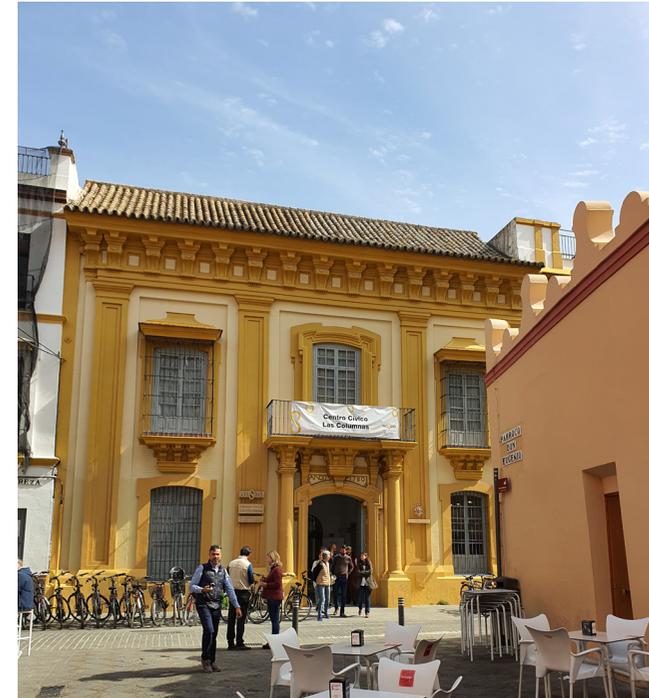
DESCRIPCIÓN (Tipología, Materialidad)	INDICADORES DE ALTERACIÓN / EXTENSIÓN	CAUSAS DE DETERIORO	VALORACIÓN
Portada principal sillares y molduras talladas en piedra	Oscurecimiento Costra (Fig.1)	Biodeterioro Condiciones medioambientales	LEVE
Columnas en mármol	Sin daños destacados (Fig. 3)		DESPRECIABLE
Fábrica de ladrillo	Sin daños destacados (Fig. 2)		DESPRECIABLE
Cerrajería de hierro forjado pintado	Sin daños destacados (Fig. 4a, 4b)		DESPRECIABLE
Carpintería de madera pintada en gris	Sin daños destacados (Fig. 5a, 5b, 5c)		DESPRECIABLE

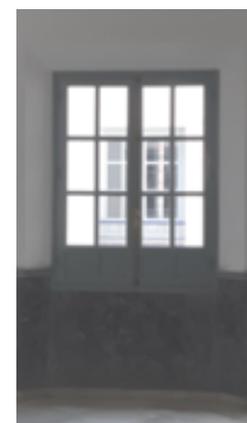
(fig. 5b)

CERRAJERÍA METÁLICA FABRICADA EN HIERRO, CON DECORACIÓN GEOMÉTRICA Y APLIQUES (FIG. 2 Y 6)	En las zonas accesibles, se observan problemas puntuales de corrosión que provoca separación en forma de láminas y pulverulencia (fig. 5) En las superiores, imposible de valorar	Fallos en las capas de protección y asilamiento. Falta de mantenimiento y actuación. Causas añadidas las condiciones del entorno y las inclemencias medioambientales	GRAVE EN ALGUNOS ELEMENTOS
Carpintería de madera con decoración geométrica	En el caso de artesonado, apreciación inaccesible (fig. 3) Las ventanas que pudimos analizar estaban desprovistas de capa protectora y la madera está sufriendo las inclemencias de las condiciones climáticas del exterior (fig. 6)	Falta de mantenimiento	MODERADO
Vidrieras fabricadas con decoraciones geométricas, perfiles negros y cristal opaco y translúcido	Se produjeron pérdidas de algunos elementos. La reparación los ha sustituido por piezas que no guardan la armonía original (fig. 7a y 7b)	Intervenciones históricas inapropiadas	MODERADO

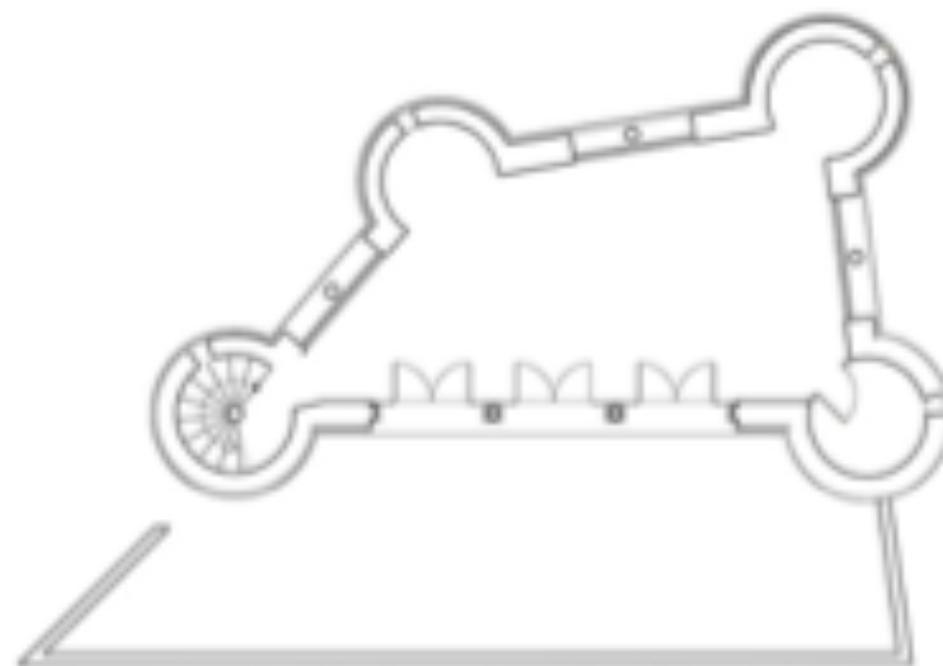
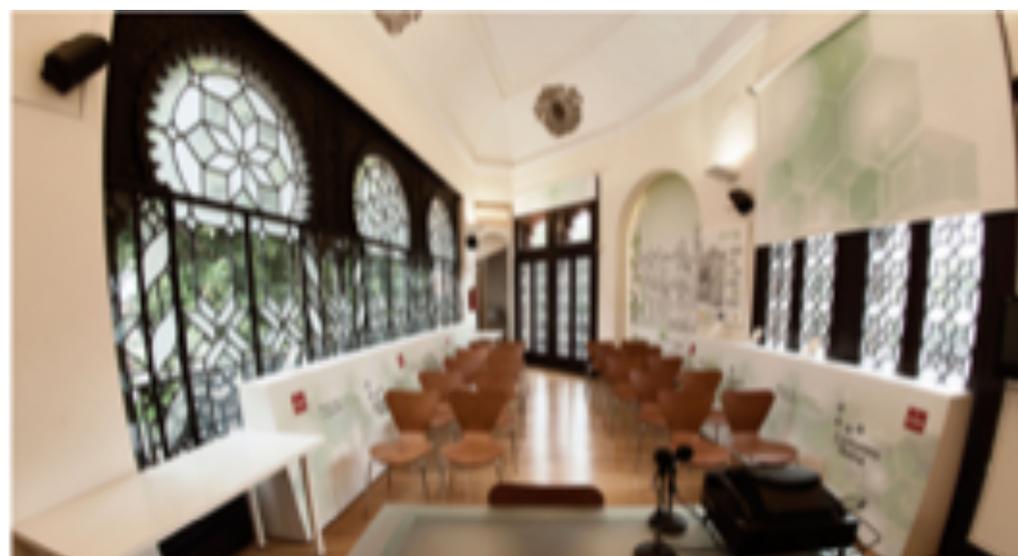
DESCRIPCIÓN (Tipología, Materialidad)	INDICADORES DE ALTERACIÓN / EXTENSIÓN	CAUSAS DE DETERIORO	VALORACIÓN
Fábrica de ladrillo realizada en barro rojo policromada en líneas bitonales en toda la construcción exterior (fig. 2)	Pérdida de cohesión a nivel superficial (fig. 1) Grietas localizadas en la parte baja Pérdidas del revestimiento pictórico (fig.1) Realización de orificios en la zona baja para favorecer la aireación de la humedad del subsuelo	Deficiencias en los materiales de construcción o en la cadena de producción. Agudizados por las condiciones del entorno, las altas tasas de humedad del subsuelo e inclemencias medioambientales. Intervenciones históricas inapropiadas	DEFICIENTE
Revestimientos cerámicos predominantemente azulejos de cuerda seca y platos	- Cenefas exteriores con platos: inaccesible para su valoración (fig. 2) Acumulan suciedad - Artesonado: inaccesible para su valoración (fig. 3) - Zócalo interior: Abrasión y desgaste generalizado. (fig. 4a y 4b) Sustitución de piezas, sin criterio de diferenciación	Condiciones medioambientales, contaminación Origen antrópico (roces con mobiliario) Intervenciones históricas inapropiadas	MODERADO

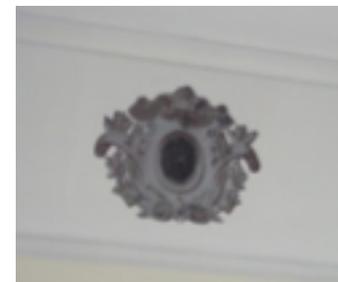
(fig. 9a)

Yesería labrada con motivos mudéjares y pintada en tonos tierra	Desgaste Acumulación Grietas y peligro de pérdida Pérdidas generalizadas de la decoración pictórica	Causas medioambientales y contaminantes, vibraciones, estrés interno y/o externo, defectos en las superficies arquitectónicas. Focos de infiltración de humedad Pérdidas de adhesión	GRAVE
Pintura mural con ornamentación de lacerías y escudos pintados con cartelas fingidas. Pintados presumiblemente al temple	Se encuentra inaccesible para su buena valoración. Se aprecia oscurecimiento (fig. 9a y 9b)	Falta de mantenimiento	MODERADO

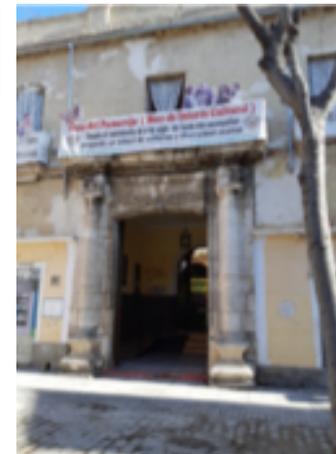
DESCRIPCIÓN (Tipología, Materialidad)	INDICADORES DE ALTERACIÓN / EXTENSIÓN	CAUSAS DE DETERIORO	VALORACIÓN
Portada principal (escudo de armas, relieves, molduras y elementos arquitectónicos) piedra tallada	Acumulación de suciedad, costras y crecimiento biológico Erosión generalizada (fig. 6)	Condiciones medioambientales, contaminantes Falta de mantenimiento. Biodeterioro (ataque de bacterias, hongos, líquenes y algas, plantas superiores o animales (excrementos y anidación).	GRAVE
Columnas, barandilla y pasamanos de madera de caoba clara de Cuba	Oscurecimiento, grietas y fisuras Desgastes Acumulación de capas de barnices (fig. 12 y 13)	Causas antrópicas Causas medioambientales, vibraciones, estrés interno y/o externo Falta de correcto mantenimiento	MODERADO
Balaustrada (piedra torneada)	Desgastes, roturas, pérdidas de soporte Reposición de materiales ajenos (fig. 7)	Causas antrópicas - golpes accidentales - intervenciones inadecuadas	GRAVE

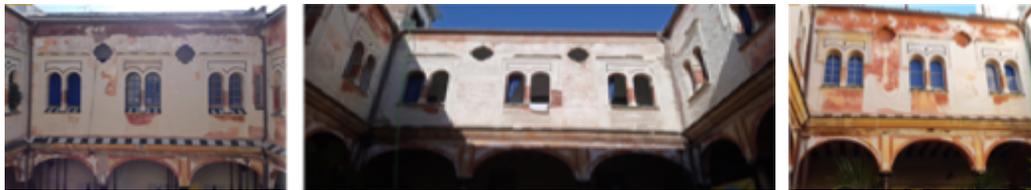
Encalados pigmentados cal con pigmentos de hierro (ocre y almagre)	Disgregación y desprendimientos de morteros de revestimiento Desaparición en elevado porcentaje de los encalados (fig. 10a, 10b, 10c)	Condiciones medioambientales Envejecimiento de los materiales Pérdida del poder cementante del estrato subyacente Falta de mantenimiento	MUY GRAVE
BIENES DISOCIADOS	Pérdidas irreversibles (fig. 16a y 16b)	Causas antrópicas: falta de control	CATASTRÓFICO

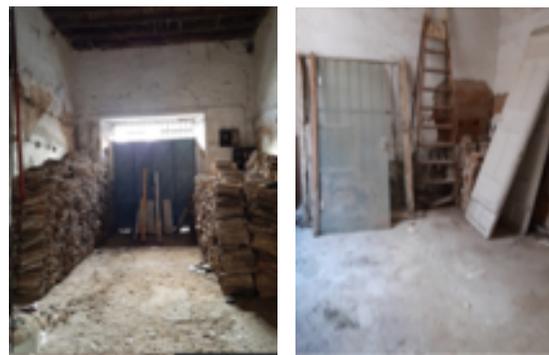
(fig. 16a, 16b)

Destacamos la noticia de que “Todas las yeserías y molduras que adornaban la cara exterior del edificio se han ido retirando con el paso de los años para evitar desprendimientos” (<https://elcorreoweb.es/sevilla/nuevas-actuaciones-de-urgencia-en-el-palacio-del-pumarejo-a-la-espera-de-su-restauracion-integral-LM5934580> 24/5/20), así como la falta de información sobre el destino de estos elementos disociados. Actualmente los únicos conjuntos depositados en una estancia de la planta baja (junto al patio interior) eran únicamente parte de las tejas, algunas rejas y carpintería de madera. Bienes separados de su ubicación original sin documentación (fig. 16a y 16b).

ACCIÓN: Establecer de forma urgente un registro por tipologías y un recuento de los bienes depositados, así como aplicar medidas de control de movimiento de cualquier nuevo elemento que tenga que ser retirado. Previamente habrá que razonar y justificar la disociación de estos elementos, y el criterio de sustitución de materiales.

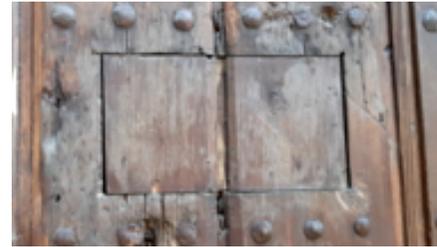
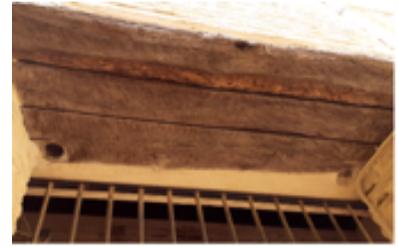
(fig. 12a, 12b, 12c)

La falta de personal especializado y de un protocolo de mantenimiento han hecho que en pocos años tanto el inmueble como los bienes expuestos hayan acusado un deterioro prematuro. Entre los daños evidenciados en imágenes remarcamos la incidencia de las condiciones medioambientales externas en casos concretos como la reja expuesta de forma negligente en la galería alta del patio (Fig. 11a, 11b), o una de las puertas originales que da al patio lateral, en la planta baja (Fig. 12a, 12b, 12c).

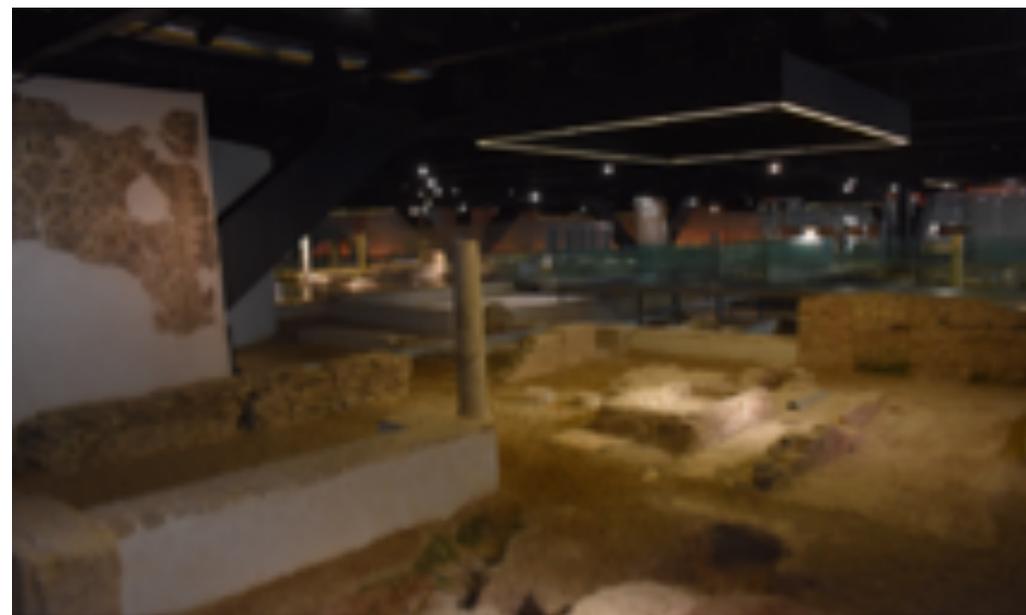
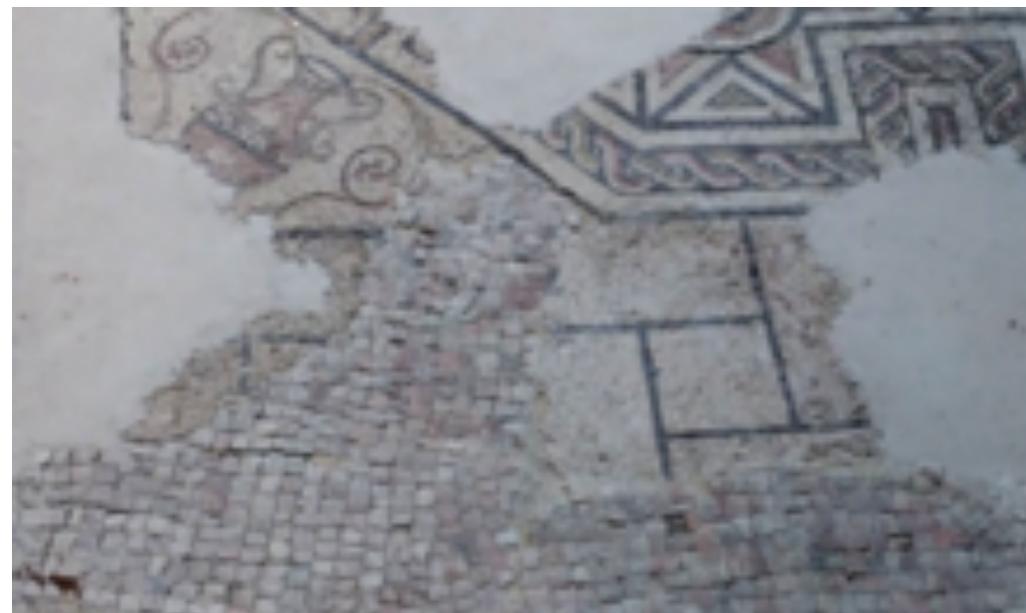
DESCRIPCIÓN (Tipología, Materialidad)	INDICADORES DE ALTERACIÓN / EXTENSIÓN	CAUSAS DE DETERIORO	VALORACIÓN
Estructuras Construcciones con ladrillos o sillares de piedra	Eflorescencias salinas Manchas de humedad Elementos desprendidos Desplomes puntuales Disgregación de cementantes Presencia de telarañas Colonias de microorganismos Depósitos de polvo Restos de poliuretano y tejido en piedra	Condiciones medioambientales Infiltraciones de humedad del subsuelo Pérdida de poder cementante Biodeterioro Intervenciones inapropiadas. Falta de mantenimiento Falta de actuación urgente	CATASTRÓFICO (POR ZONAS)
Pavimentos Fabricados mediante distintos materiales (teselas, ladrillo, piedras)	Elementos desprendidos y desordenados Lagunas actuales Abolsados y hundimientos puntuales Disgregación de cementantes Presencia de telarañas y otros insectos en el subsuelo Colonias de microorganismos Gravillas y depósitos de polvo acumulados por todas partes	Condiciones medioambientales Infiltraciones de humedad del subsuelo Pérdida de poder cementante Biodeterioro Intervenciones inapropiadas. Falta de mantenimiento Falta de actuación urgente	CATASTRÓFICO (POR ZONAS)

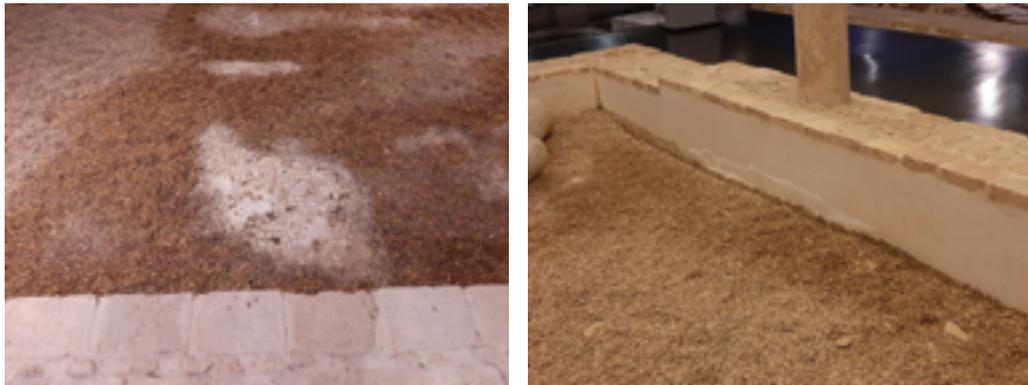
CONDICIONES MEDIOAMBIENTALES ADVERSAS

Manchas de humedad procedente del subsuelo

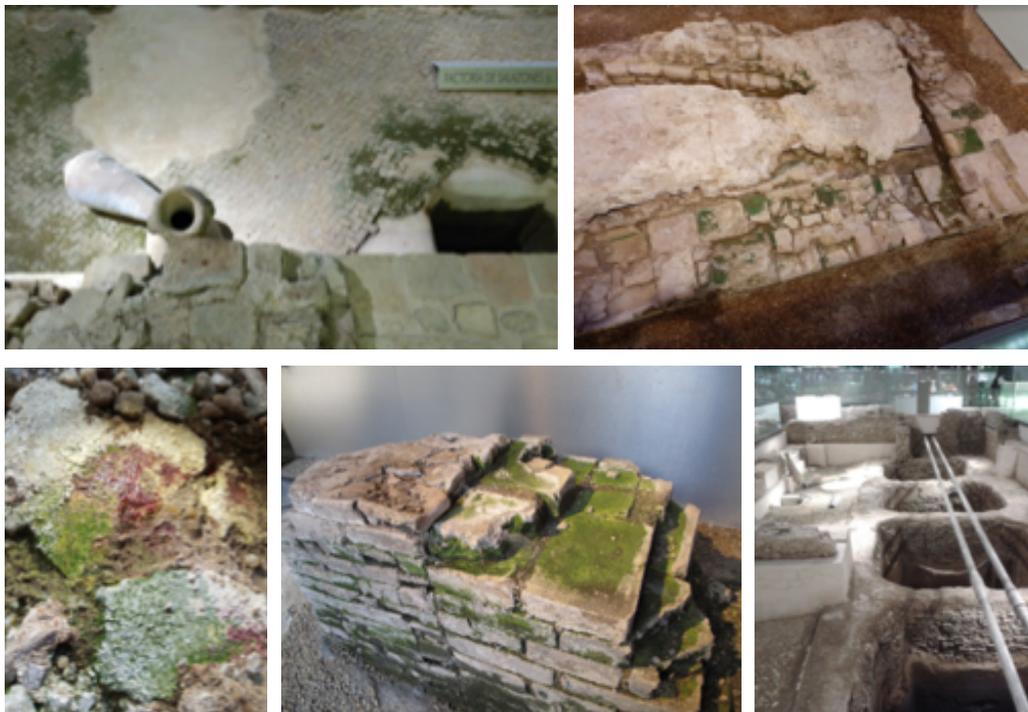
Colonias de hongos, algas y otros microorganismos

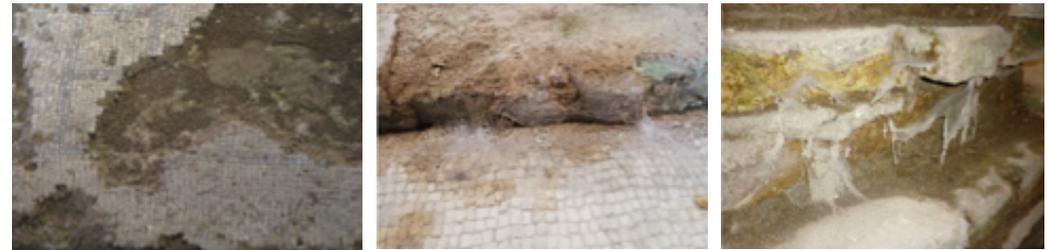
Movimientos de tierra por insectos y nidos de telarañas

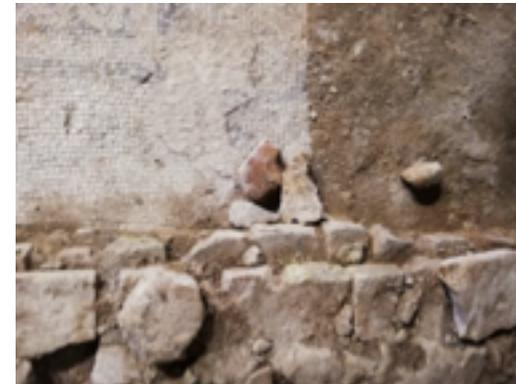
Desplome de estructuras

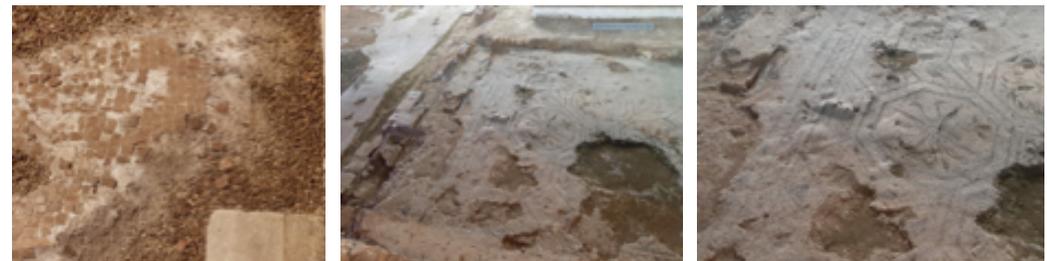
Pérdidas de poder cementante y abolsamientos entre mosaicos y terreno

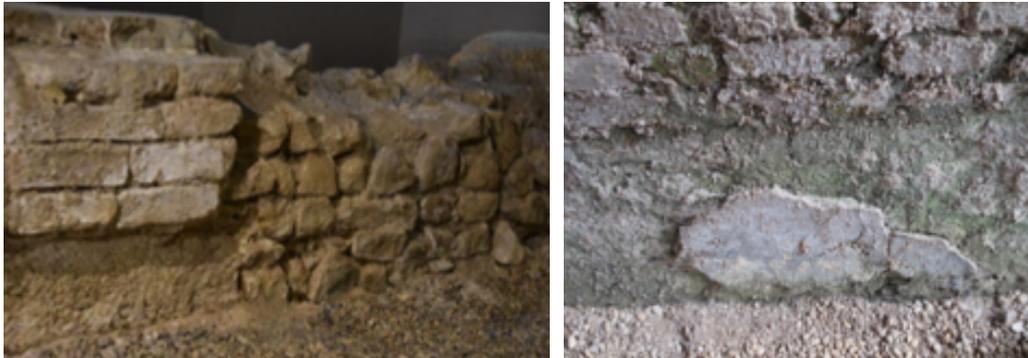
Eflorescencias salinas

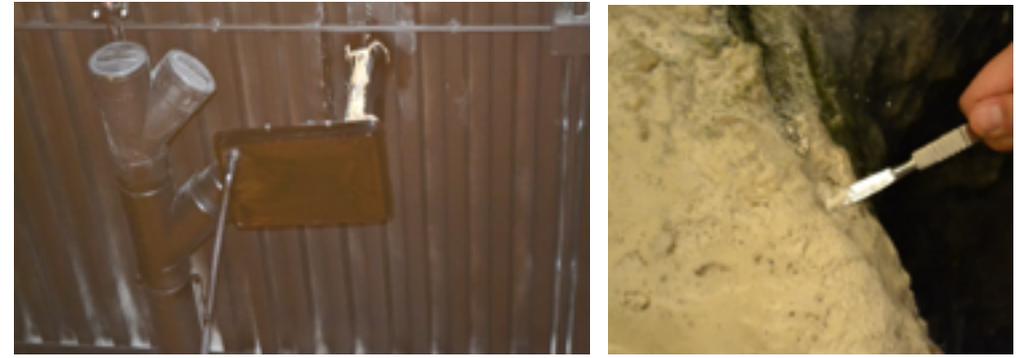
Contaminantes de origen desconocido procedente de goteras del techo

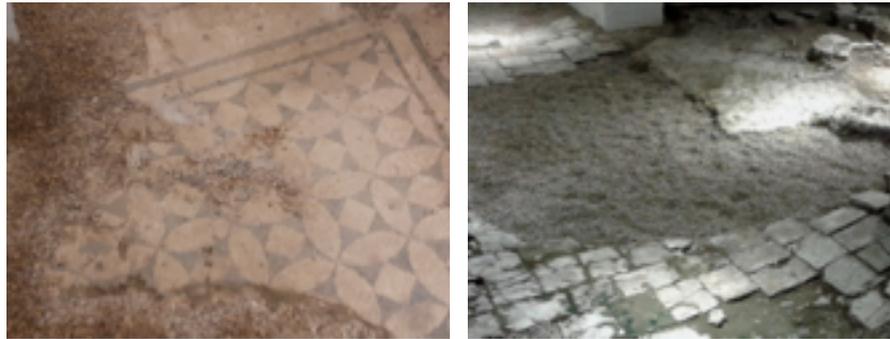
Invasión de gravilla sobre pavimentos/huellas de pisadas

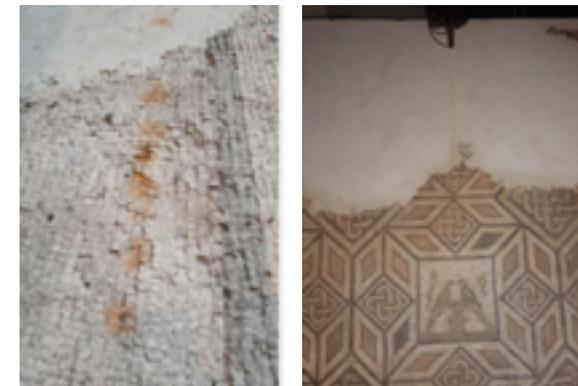
Contaminación por oxidación de elementos metálicos ajenos

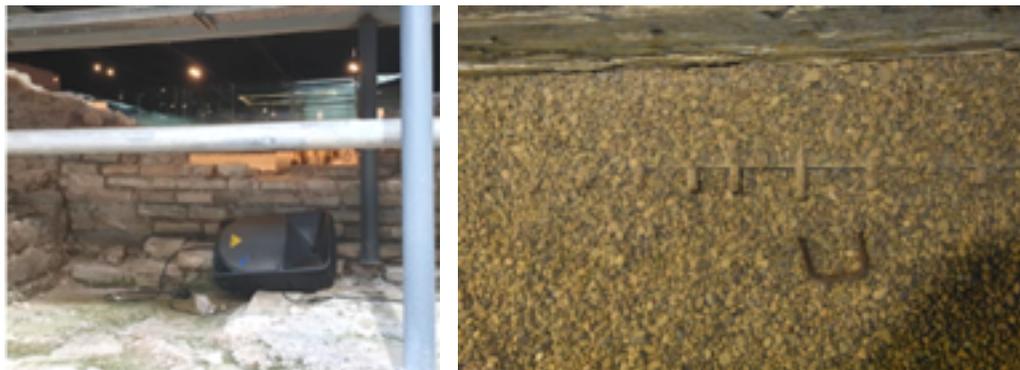
Falta de cuidado en la disposición de infraestructuras
