PLAN DIRECTOR

DEL PATRIMONIO HISTÓRICO MUNICIPAL DE SEVILLA

ANEXOS

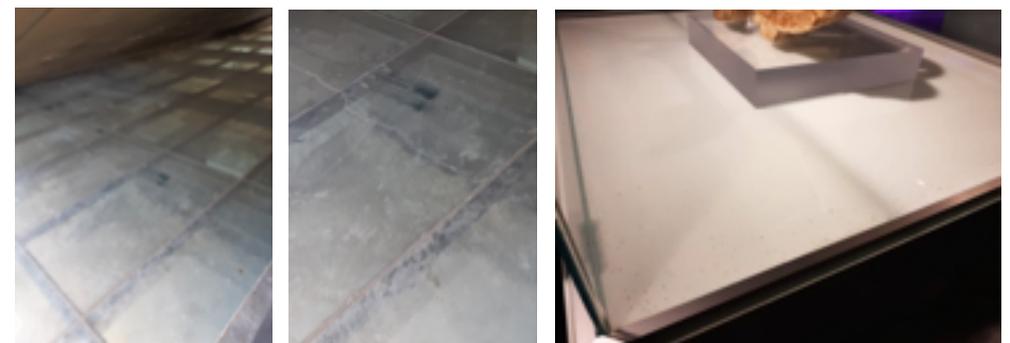
Falta de limpieza: techos del yacimiento, interior de vitrinas

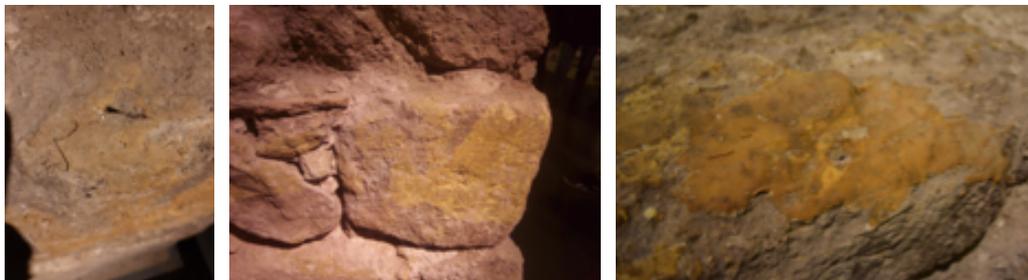
Restos de material empleado para protección

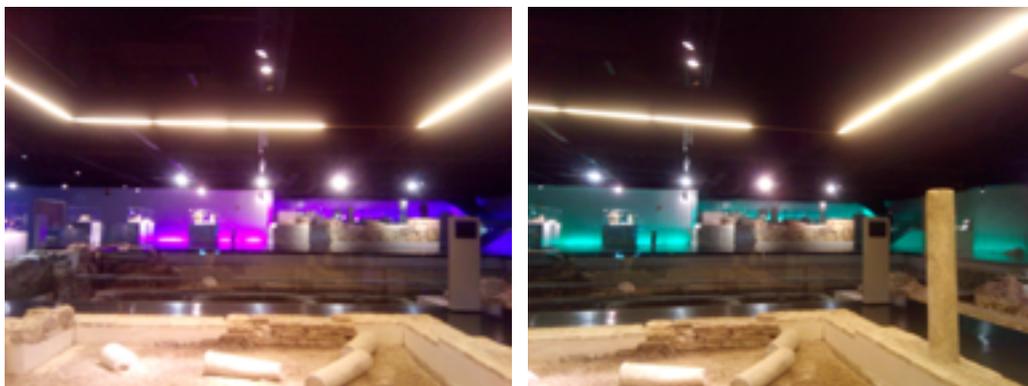
Condiciones adversas en los sistemas expositivos, sobre todo iluminación y material audiovisual

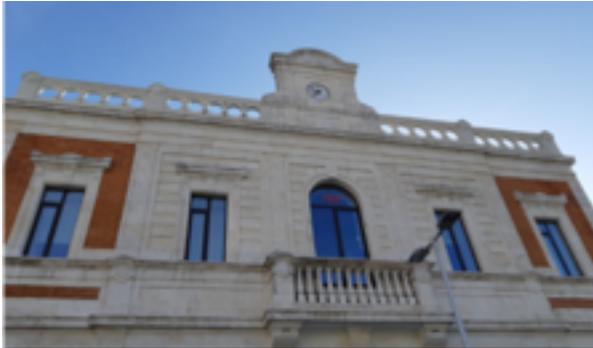
DESCRIPCIÓN (Tipología, Materialidad)	INDICADORES DE ALTERACIÓN / EXTENSIÓN	CAUSAS DE DETERIORO	VALORACIÓN
Carpintería metálica Arquitectura realizada en forja y pintado en negro	- Pérdida de todos los cierres de cristal que formaban parte del diseño original mantenido hasta la fecha de la rehabilitación del espacio/ completa (fig. 4a y 4b) - Integración mimetizada del nuevo edificio construido en su interior en metal y vidrio	INTERVENCIÓN ABUSIVA FALTA DE DISCERNIBILIDAD	CATASTRÓFICA
Balaustrada y detalles ornamentales en piedra	Suciedad y costras ennegrecidas localizadas sobre la balaustrada del balcón de la fachada (fig. 3)	CONDICIONES MEDIOAMBIENTALES Falta de mantenimiento	DEFICIENTE

- la supresión de elementos constitutivos de la integridad de la arquitectura que se encontraban en su ubicación en el momento de la intervención (caso de las cristaleras que cerraban toda la arquitectura metálica) y que formaban parte de una tipología de la arquitectura industrial sevillana del siglo XX que cuenta con escasos testimonios, en la combinación de metal y vidrio.
- el menoscabo de la historia material del edificio, que ha sufrido una transformación considerable en su interior sin que se haya dejado constancia alguna al uso primigenio.

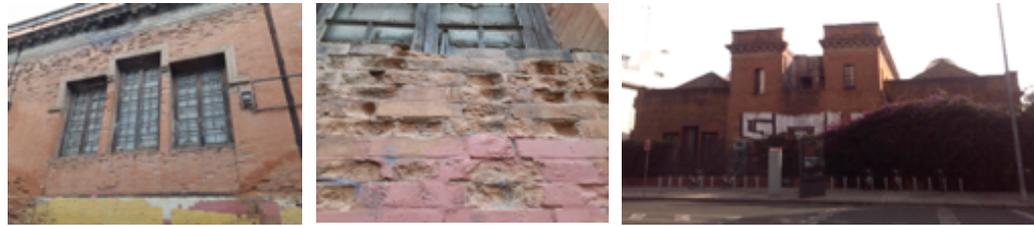
(fig. 1a, 1b, 1c)

DESCRIPCIÓN (Tipología, Materialidad)	INDICADORES DE ALTERACIÓN / EXTENSIÓN	CAUSAS DE DETERIORO	VALORACIÓN
Fábrica de ladrillo y cubierta de tejas en barro rojo	Friabilidad, escamación y pulverulencia Erosión Pérdidas Grafitis (Fig. 1a,1b,1c) Costras (Fig. 1d,1e)	Deficiencias en los materiales de construcción o en la cadena de producción Condiciones medioambientales Humedad del subsuelo Vandalismo Biodeterioro Falta de mantenimiento	MUY GRAVE
Revestimiento cerámico industrial con azulejos planos y decoración mediante serigrafía	Reposición de piezas o reaprovechamiento Lagunas Depósitos de suciedad (Fig. 2b, 2c, 2d, 2e, 2f)	Falta de mantenimiento Intervenciones no ortodoxas Causas antrópicas	GRAVE
Cuadro cerámico	Grafitis (Fig. 2a)	Vandalismo	MODERADO
Decoración mural pendiente valorar si se trata de plantillas al temple o papel pintado	Acumulación de suciedad Levantamientos y pérdidas (Fig. 3a, 3b)	Falta de mantenimiento Deterioro intrínseco	GRAVE

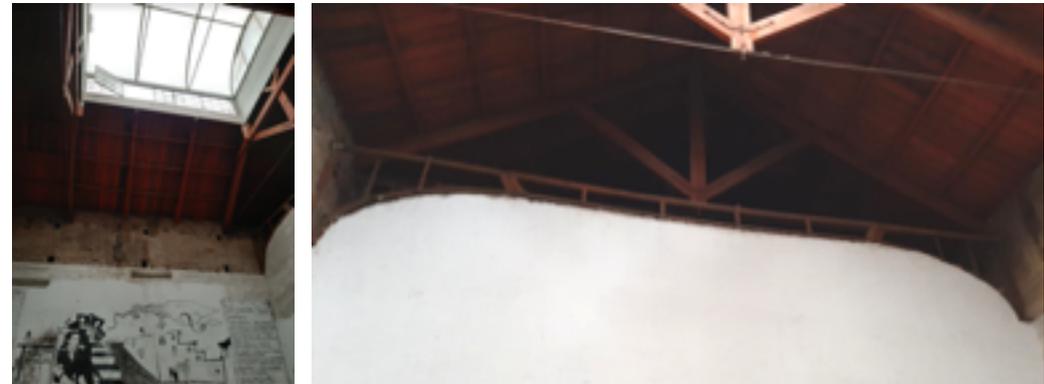
(fig. 4a, 4b)

Carpintería metálica	Corrosión Acumulación de suciedad Pérdida de elementos Pérdida de capa de protección	Falta de mantenimiento Oxidación	GRAVE (EN CASOS)
Carpintería de madera	Pérdidas de elementos Pudrición Roturas (Fig. 4a, 4b, 4c)	Condiciones medioambientales Biodeterioro Falta de mantenimiento	MUY GRAVE (EN CASOS)
Cristaleras	Falta de elementos Repintes puntuales Acumulación de suciedad (Fig. 5a,5b)	Accidentes Falta de mantenimiento	LEVE
BIENES DISOCIADOS Azulejos ? Mobiliario? manufacturas sin valorar	Pendiente valorar (Fig. 6a, 6b, 6c)	Falta de control Pendiente valorar	MUY DEFICIENTE

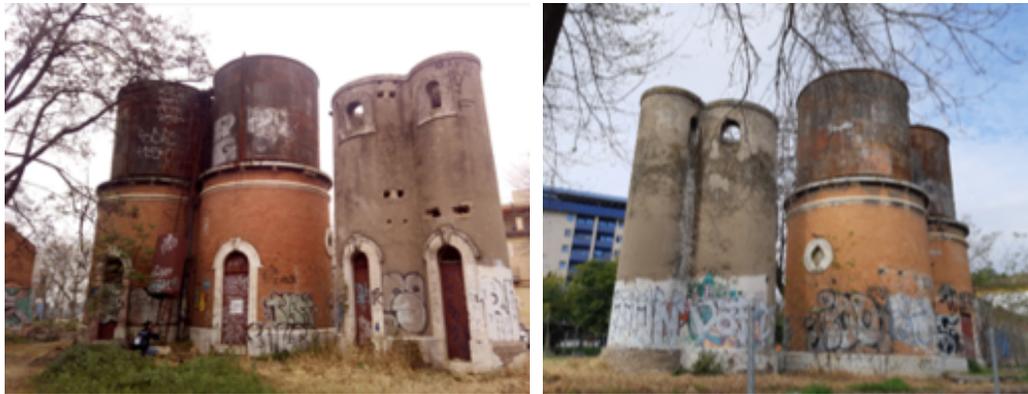
(fig. 1a, 1b)

DESCRIPCIÓN (Tipología, Materialidad)	INDICADORES DE ALTERACIÓN / EXTENSIÓN	CAUSAS DE DETERIORO	VALORACIÓN
Fábrica de ladrillo realizada por completo en barro rojo en toda la construcción exterior (naves y depósito A)	<ul style="list-style-type: none"> - Friabilidad extrema en muchos de los ladrillos, desca- mación y pulverulencia. - Pérdidas puntuales de elementos, sobre todo en la parte superior de una de las naves. (Fig. 11) - Pintadas y grafitis, más acusados en la zona baja (Fig. 1a y 1b) (Fig. 7 a 10) 	<p>Deficiencias en materiales de construcción. Agudizados por las condiciones del entorno, las altas tasas de humedad del subsuelo, la ve- getación e inclemencias medioambientales. Causas accidentales. Vandalismo</p>	GRAVE (POR ZONAS)
Revoco de mortero completo (depósito B)	Desprendimiento de la cubierta exterior, pulverulencia, más acusada en las zonas superiores (Fig.4)	<p>Pérdida del poder cementante y exposición a las condiciones medioambientales sin cubri- miento Falta de mantenimiento</p>	GRAVE (POR ZONAS)

ACCIÓN: Fomentar la riqueza del patrimonio relacionado con las redes ferroviarias para construir discursos y rutas abiertas a la ciudadanía en los enclaves históricos.

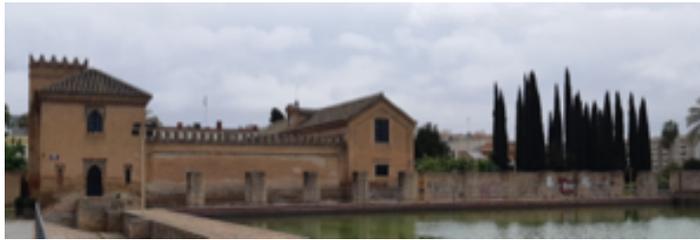
(fig. 1)

DESCRIPCIÓN (Tipología, Materialidad)	INDICADORES DE ALTERACIÓN / EXTENSIÓN	CAUSAS DE DETERIORO	VALORACIÓN
Fábrica de ladrillo en barro rojo	Grandes manchas de humedad generalizadas en todos los bajos del inmueble, más acentuados en las zonas cercanas a la alberca y la fachada Eflorescencias salinas puntuales Acabados muy intervenidos con acumulación de estratos recientes que intentan imitar el adobe en los muros del primer patio (Fig. 1,2,3,4,5, 9c)	Humedad de infiltración Condiciones medioambientales Intervenciones abusivas	GRAVE
Zócalo de azulejos labrados en estrellas y bañados de engobe?	Laminación y levantamientos del estrato superficial Disgregación del bizcocho Intervenciones con cemento Depósitos de suciedad (Fig. 7a, 7b, 7c)	Condiciones medioambientales Falta de control Intervenciones negligentes Falta de mantenimiento	CATASTRÓFICO

ACCIÓN: por vía de urgencia para consolidar en su fachada principal el conjunto de más interés y valor, compuesto por la decoración de azulejos labrados en estrellas que muestran un importante deterioro tanto en su soporte como en el estrato superficial.

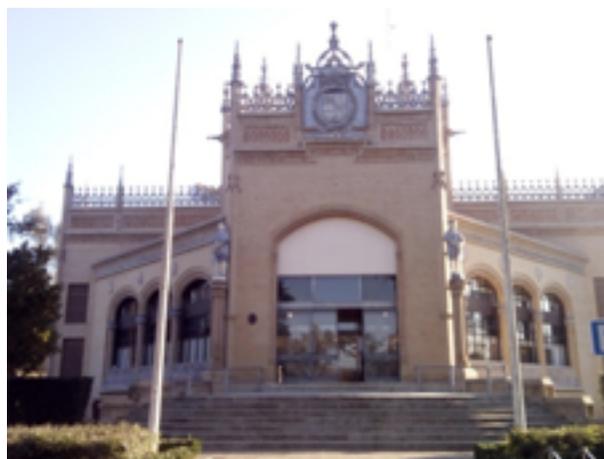
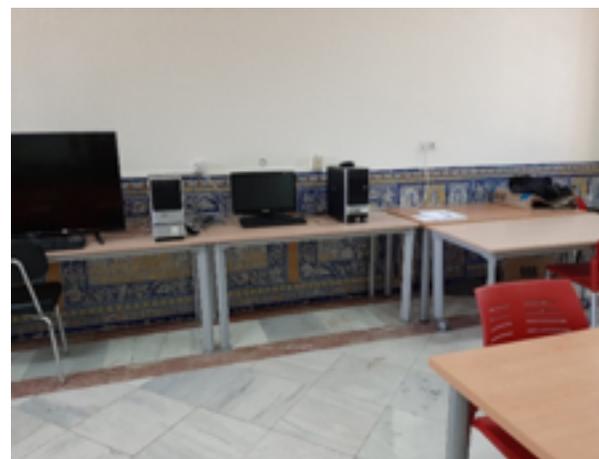
IDENTIFICACIÓN DEL INMUEBLE	111. PABELLÓN DE LA CASA REAL
Cronología	1915
Tipología	Arquitectura regionalista
Localización	Parque de María Luisa
Cota de nivel, plantas y ocupación m²	Superior con respecto a la cota del acerado. Planta baja, dos superiores y sótano. 3152 m ²
Entorno	Rodeado de vegetación, cerca de un estanque . Entre dos arterias principales de tráfico rodado
Uso Actual	Administrativo: Sede de la Dirección General de Empleo del Ayuntamiento
Grado de Protección	Incluido en el sector BIC Recinto de la Exposición Iberoamericana / Incluido en BIC Parque de María Luisa
Conservación	Deficiente
Documentación y expedientes	Proyecto de recuperación de las fachadas concluido

IDENTIFICACIÓN DE ELEMENTOS	Ubicación/Extensión	Estado
Fabrica de ladrillo	Exterior / completa	Aceptable
Cuadros cerámicos	Zócalos en estancia de entrada y oficinas/perimetral	Deficiente
Elementos cerámicos en relieve	Crestería, pináculos y gárgolas / hilera perimetral en la azotea Tondos y escudos / diseminados en los distintos paramentos del exterior	Deficiente Aceptable
Esculturas cerámicas	Sobre pedestales en la fachada principal, al exterior	Aceptable
Artesonado madera	Estancia de entrada / completa	Aceptable
Yeserías	Zócalo superior en estancia de entrada/hilera perimetral	Deficiente
Esgrafiados	Decoración de paramentos entrada/completa	Deficiente
Bienes disociados	Sótano	En peligro de pérdida
Fabrica de ladrillo labrado	Mobiliario entorno fachada principal	Deficiente
Escultura en piedra	Sobre pedestales en el exterior	Muy deficiente

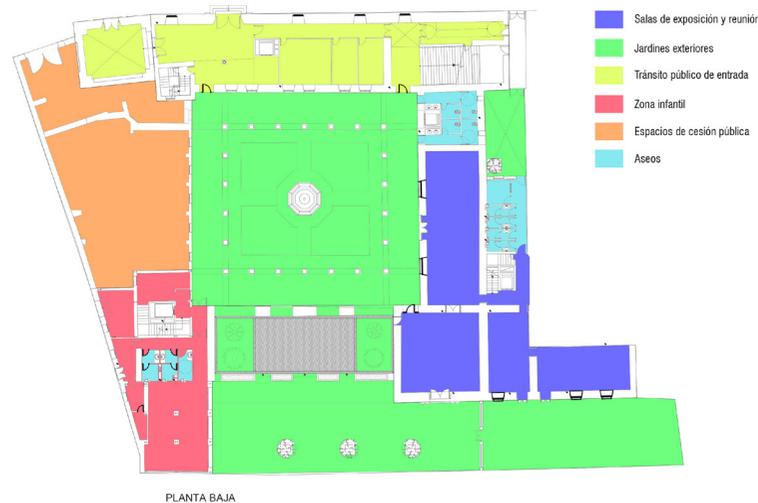
Figura 2. Plano de zonificación PMA Planta baja. Elaboración propia

- Documentación gráfica: Facilitar planos por planta del edificio en el que se clasifican cada estancia con un color según la zona a la que corresponde tal y como se observa en la figura 2.
