## PROYECTO DE EJECUCIÓN PARA LA REHABILITACIÓN DEL PABELLÓN REAL Y SU ADECUACIÓN A USO EXPOSITIVO Y CENTRO DE ESTUDIOS DE ARQUITECTURA ANÍBAL GONZÁLEZ.

### ANEXO B.

ESTUDIO SOBRE EL ESTADO DE CONSERVACIÓN DE LOS ELEMENTOS SINGULARES DEL INTERIOR DEL PABELLÓN REAL PARA LA EXPOSICIÓN IBEROAMERICANA DE 1929.

Realizado por: MOISÉS MORENO LÓPEZ  
y CINTA MARTÍNEZ LEÓN  
Licenciados en Bellas Artes  
Especialidad en Pintura y Restauración

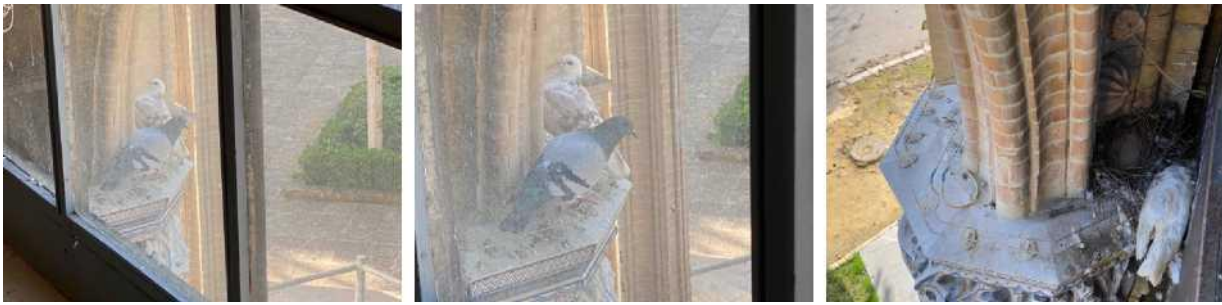
Mal funcionamiento del sistema anti-aves.

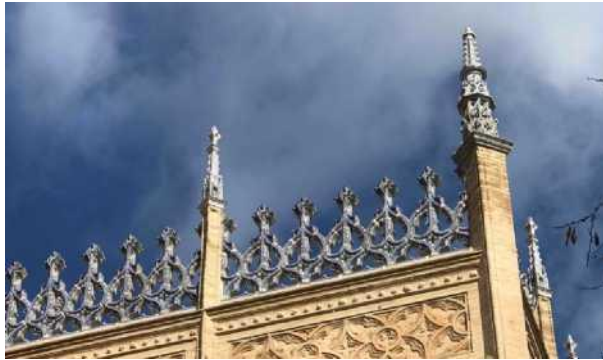
Manchas de humedad en pilares de
