# LA CASA DE LAS SIRENAS

## Rehabilitación y Recuperación

AYUNTAMIENTO DE SEVILLA  
Teniente de Alcalde Delegado de Urbanismo  
RAFAEL CARMONA RUIZ

Redacción:  
SERVICIO DE PAISAJE  
URBANO Y PATRIMONIO

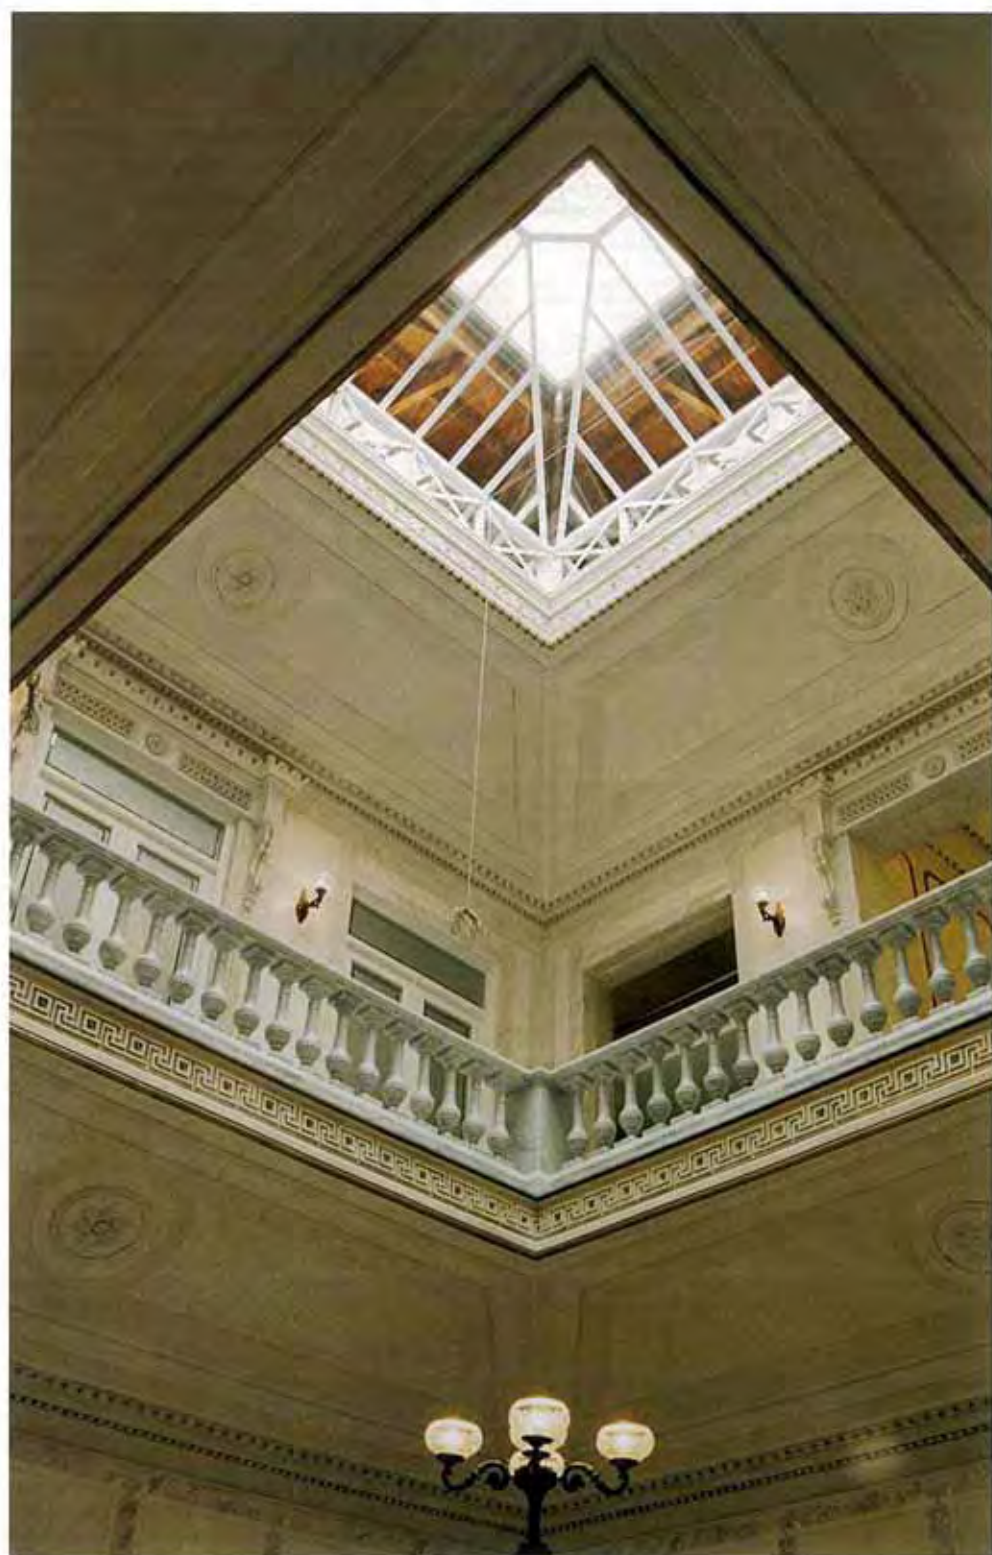
Galerías en torno al patio.
