## PROYECTO DE EJECUCIÓN PARA LA REHABILITACIÓN DEL PABELLÓN REAL Y SU ADECUACIÓN A USO EXPOSITIVO Y CENTRO DE ESTUDIOS DE ARQUITECTURA ANÍBAL GONZÁLEZ.

### ANEXO B.

ESTUDIO SOBRE EL ESTADO DE CONSERVACIÓN DE LOS ELEMENTOS SINGULARES DEL INTERIOR DEL PABELLÓN REAL PARA LA EXPOSICIÓN IBEROAMERICANA DE 1929.

Realizado por: MOISÉS MORENO LÓPEZ  
y CINTA MARTÍNEZ LEÓN  
Licenciados en Bellas Artes  
Especialidad en Pintura y Restauración

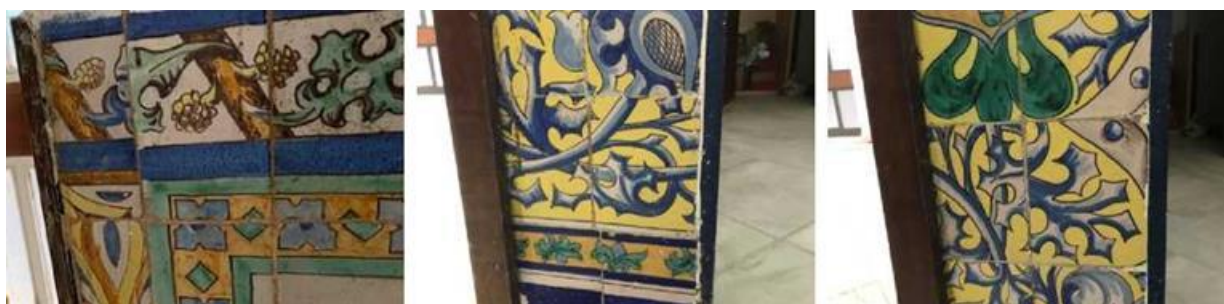
Colocación de piezas con dibujos no coincidentes.

Intervenciones no documentadas, reintegración de volumen y color, Injertos cerámicos.

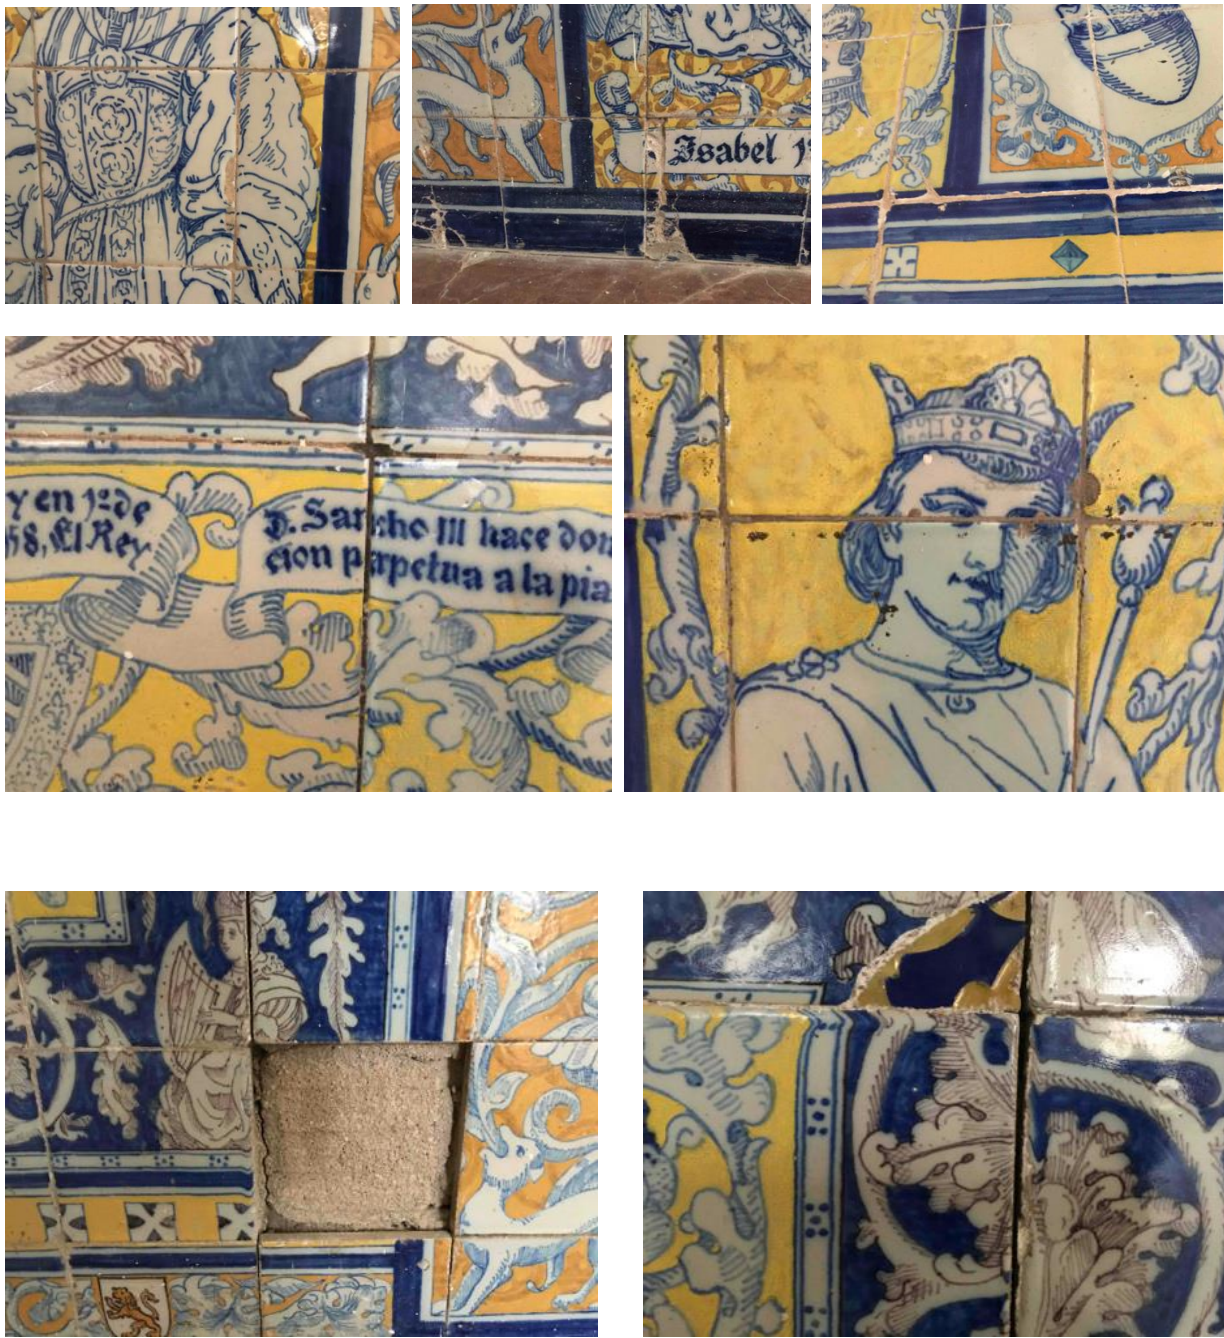
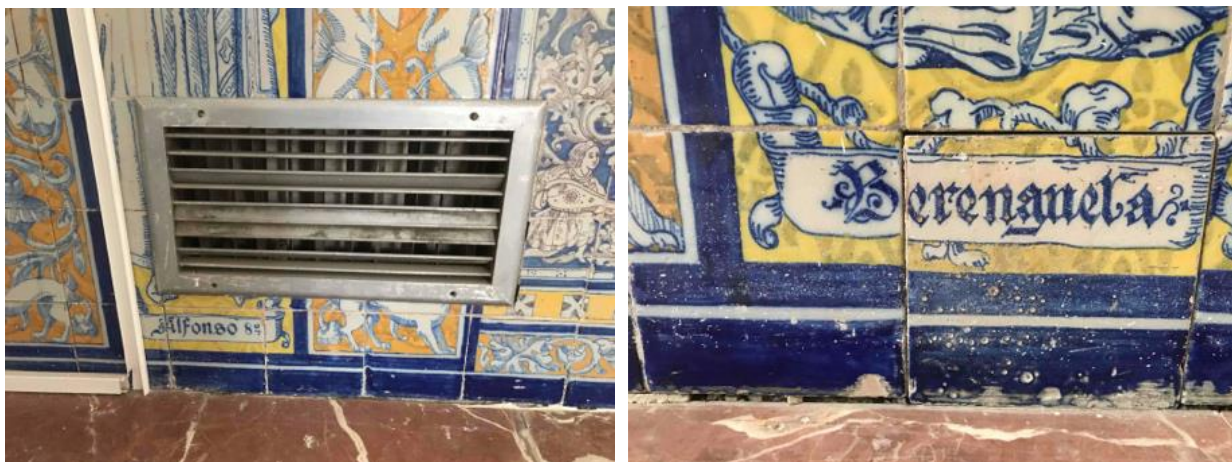
DOCUMENTACION FOTOGRAFICA DE PATOLOGIAS GENERICAS DE LOS ZOCALOS CERAMICOS.

La adecuación del edificio en los años setenta para oficina municipal, ha provocado modificaciones sobre los zócalos cerámicos: el cerramiento de entrada en la Sala de la Orden Montesa, sobre el zócalo cerámico, la adecuación de las salas en habitáculos más pequeños con el uso del pladur, como en el caso de la sala dedicada a la Orden de Santiago y la Orden de Alcántara, en esta última fue desmontado parte del zócalo y reubicado en el muro realizado para la división de dicha sala. La colocación de sistemas eléctricos y de aire acondicionado, han afectado a todos los paños de azulejos.

El principal daño que afecta a la estabilidad de los zócalos de la sala dedicada a la Orden de Calatrava es la descohesión del mortero, que por ello ha perdido su poder de adherencia y agarre. Este deterioro suele estar propiciado por la acción de la humedad, que, en este caso, podría responder a la capilaridad y que por la transmisión propia de las sales ha generado a lo largo del tiempo la arenización del mortero hasta llegar a la situación actual de separación y desprendimiento. Sin embargo, la realidad que nos encontramos no presenta evidencias que prueben la acción de esta humedad, por lo que no desechamos la posibilidad de desajuste en la composición del mortero utilizado como un factor que ha favorecido el desarrollo de la alteración.

Por todo lo expuesto anteriormente podemos definir el estado general del conjunto de zócalos cerámicos como deficiente.

**Consolidación.** - Consolidación de bolsa en zócalo cerámico, mediante la inyección de un mortero de cal y arena y emulsión acrílica a través de perforaciones previa humectación con agua desmineralizada y alcohol etílico al 50:50, sellado de grietas y fisuras con plastilina para controlar la estanqueidad de la zona a consolidar. Reintegración de las perforaciones con mortero de cal y arena y posterior aplicación de presión, incluso limpieza y retirada del mortero sobrante.

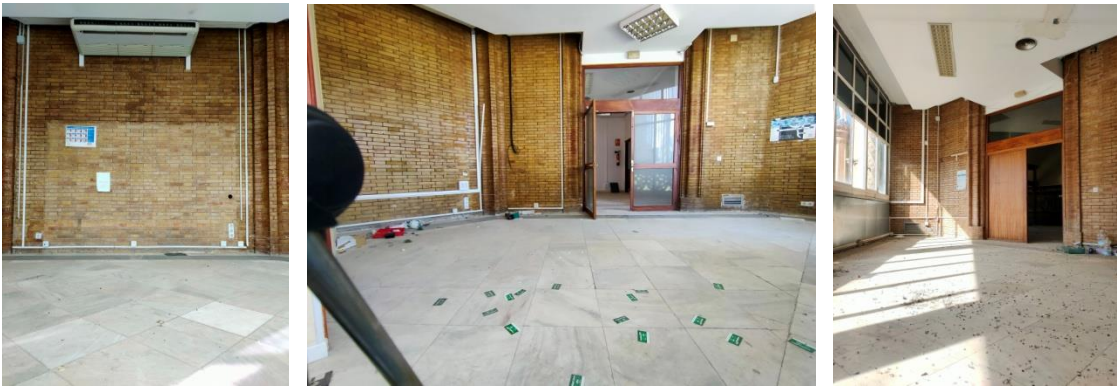
Paramentos barnizados y afectados por instalaciones en primera y segunda planta.

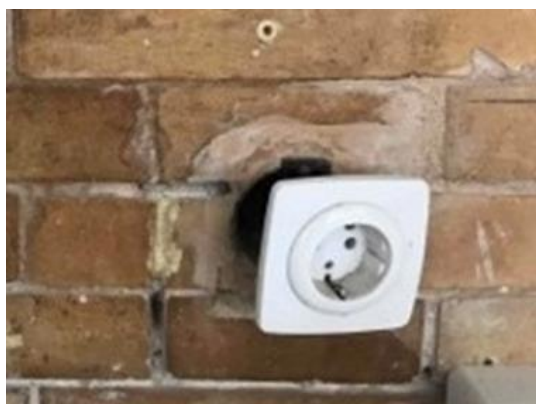
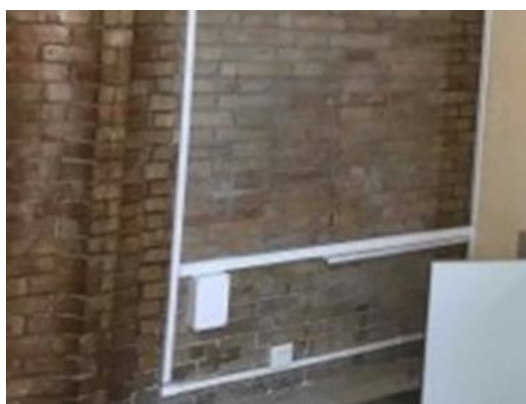
.Apertura de taladros sobre los ladrillos para albergar algún tipo de instalación.

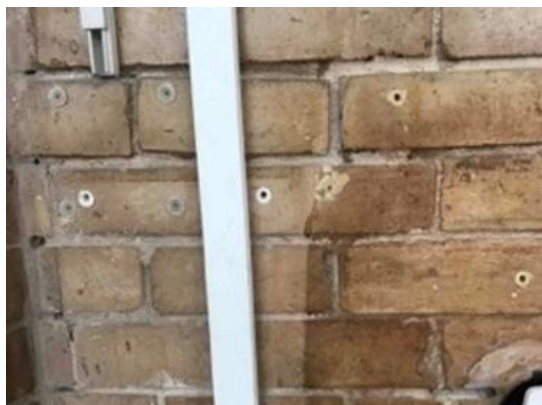
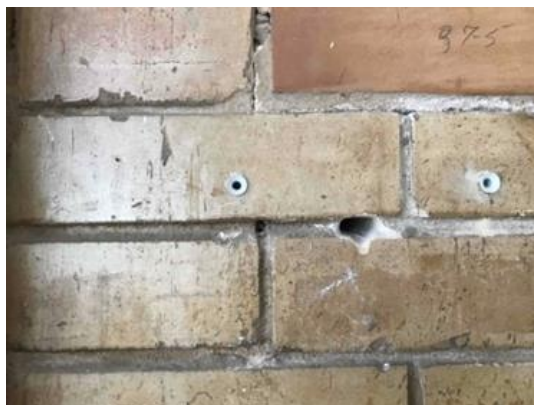
Restos de barnices protectores aplicados sin retirar los enseres que hubieran apoyados sobre el muro durante su aplicación.

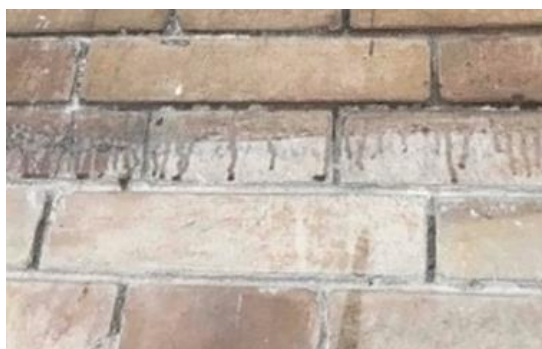
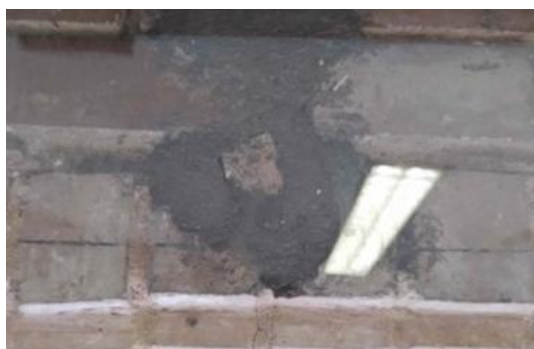
Restos de pinturas y/o barnices protectores y morteros en superficie de reparaciones inadecuadas.

Intervenciones no documentadas, reparaciones inadecuadas con reintegración de color.

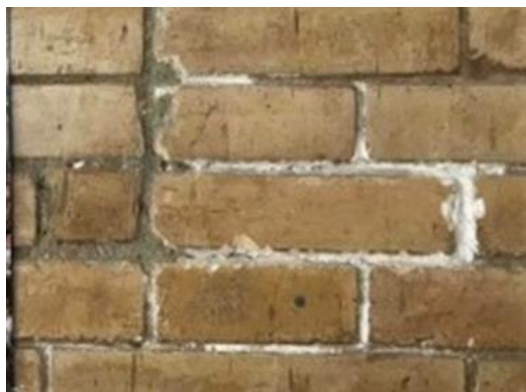
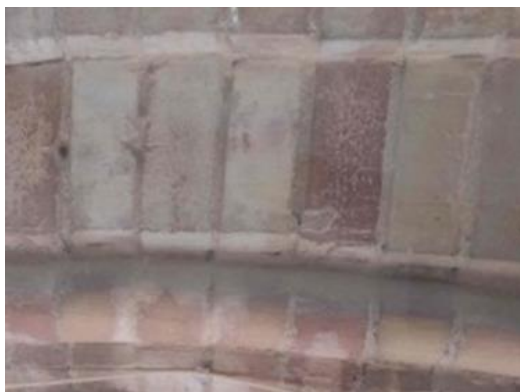
Injertos cerámicos. Fragmentación, posiblemente debidas a algún golpe, y favorecida por la descohesión del mortero de unión. Peligro de pérdida.

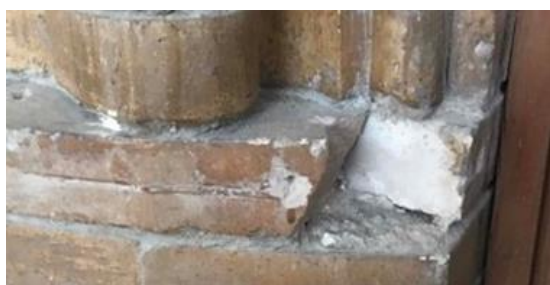
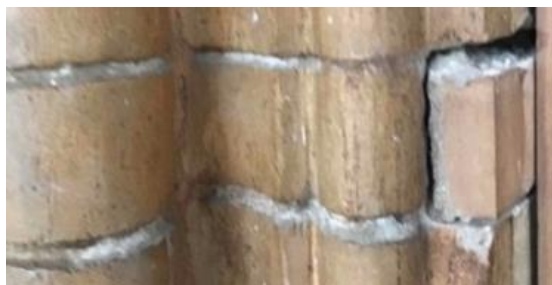
Fisura en las claves de los arcos.

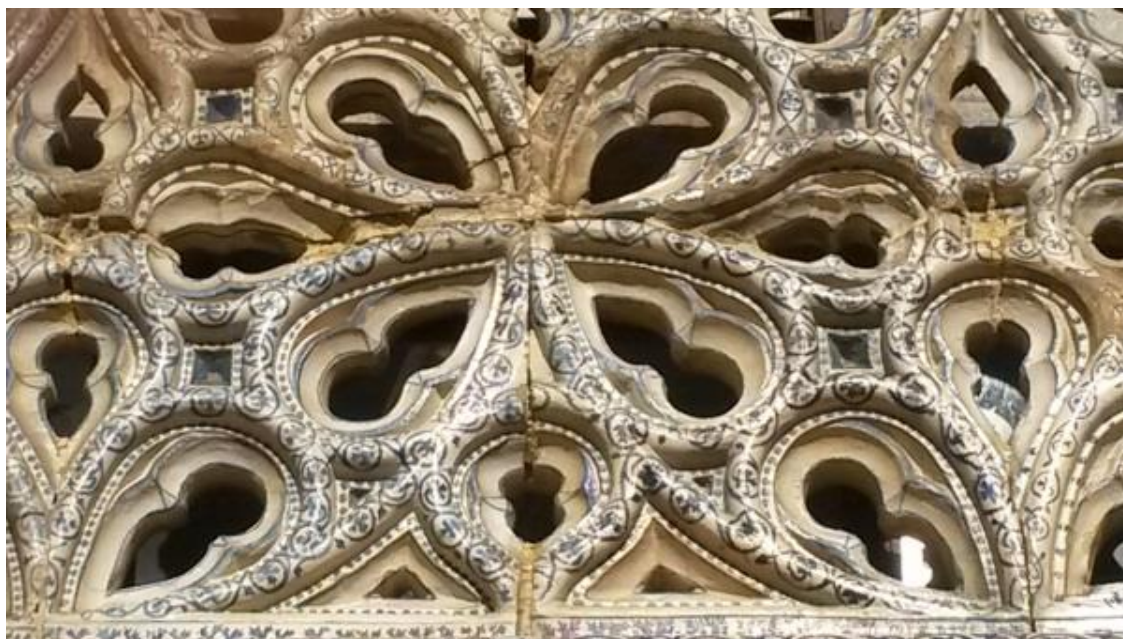
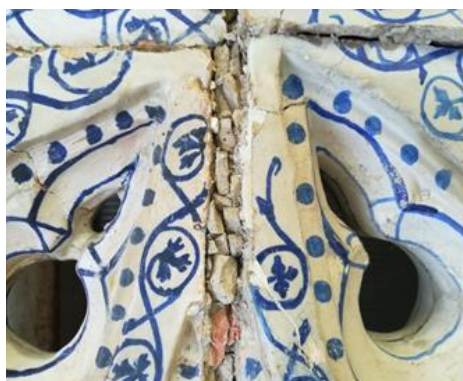
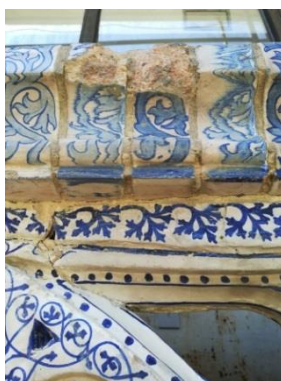
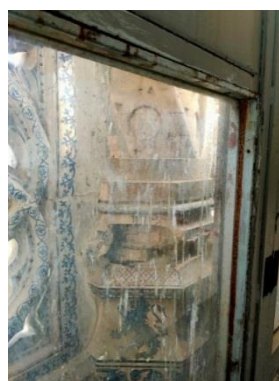
## **PATOLOGIAS DETECTADAS EN LA CARA INTERIOR.**

Fracturas, grietas, pérdida de fragmentos de distintas medidas.

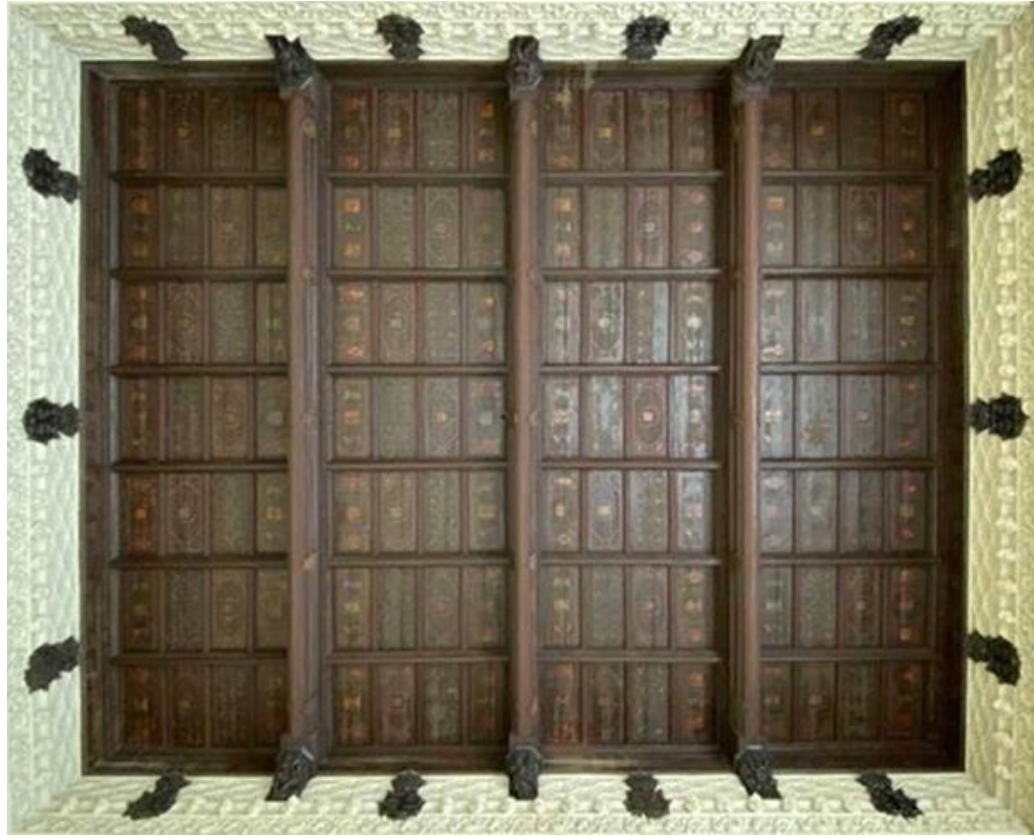
MAPA DE LESIONES.

BARNIZADO IRREGULAR.

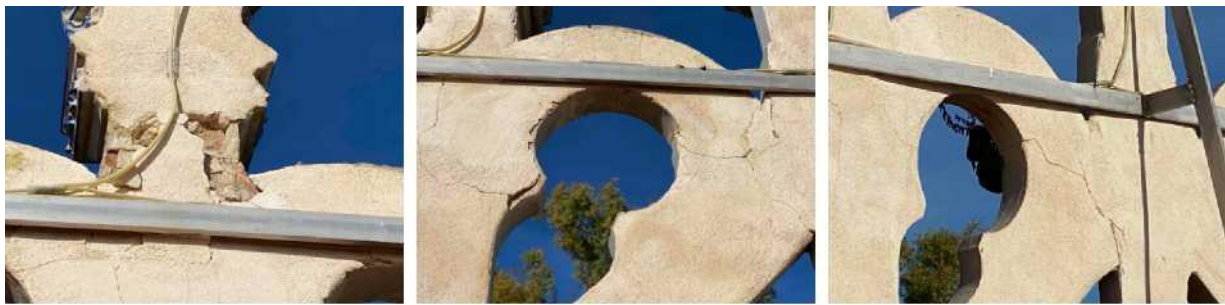
Abolsamiento y pérdidas en morteros nuevos.

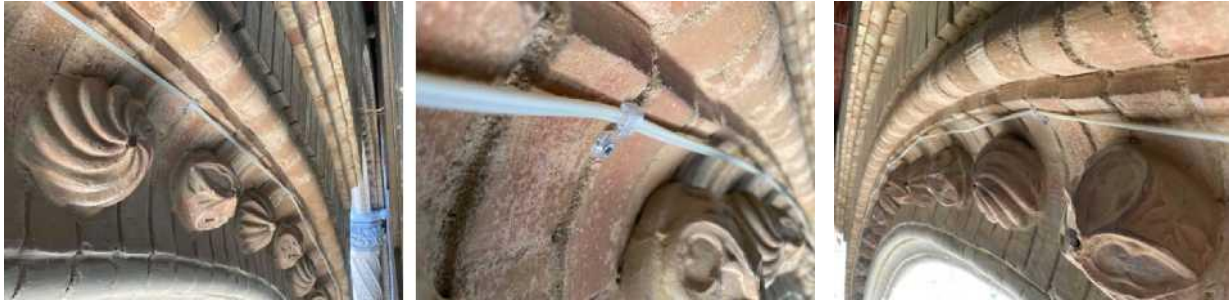
Instalación de cableado del sistema anti-aves sobre superficie de arcos a
