# LA CASA DE LAS SIRENAS

## Rehabilitación y Recuperación

AYUNTAMIENTO DE SEVILLA  
Teniente de Alcalde Delegado de Urbanismo  
RAFAEL CARMONA RUIZ

Redacción:  
SERVICIO DE PAISAJE  
URBANO Y PATRIMONIO

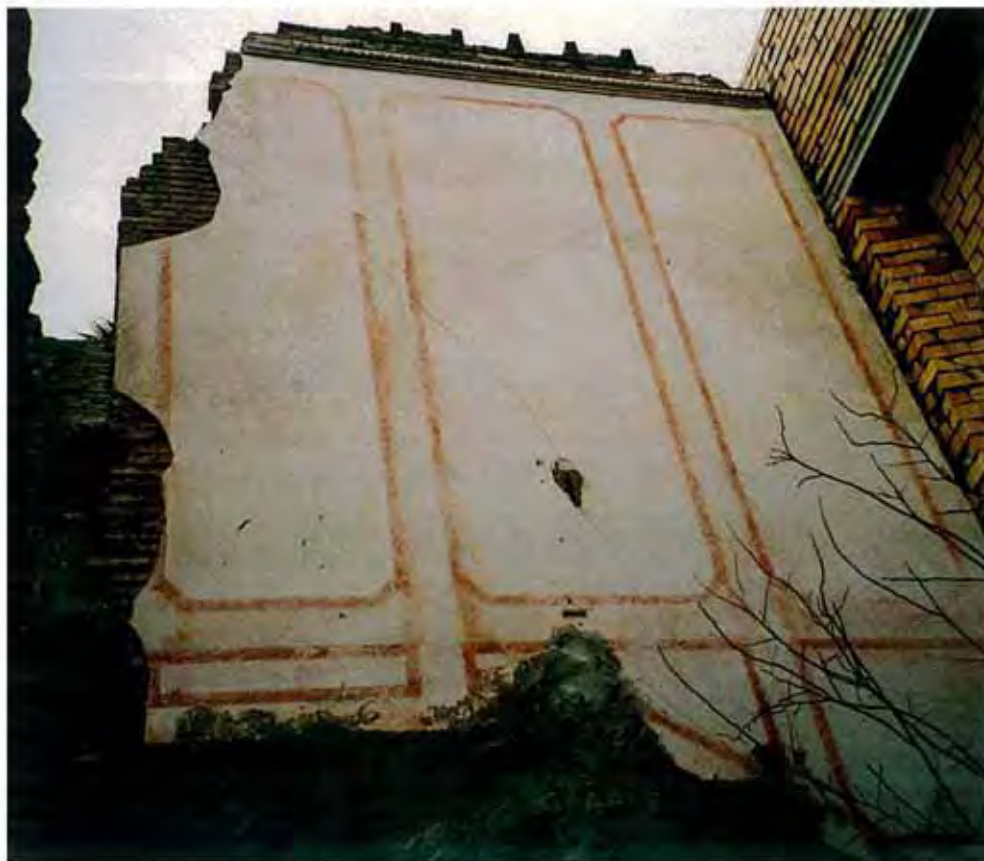
Estuco decorativo con cenefas y marmorizaciones.

Alteración de la cohesión del soporte (enlucido) al muro en forma de bolsas de aire y grietas motivadas principalmente por los movimientos estructurales del edificio.

Pero sin duda, el deterioro más generalizado que presentaban los fragmentos de muros decorados pictóricamente era la pérdida de adhesión de los distintos restos al soporte. También se apreciaban restos de mortero de cemento en los bordes de los restos estucados.

En cuanto a los restos de los estucos decorativos, se realizaron inicialmente las consolidaciones y protecciones necesarias, mediante inyecciones de mortero de resina acrílica Primal AC-33, en cada una de las fisuras y abofamientos, hasta la saturación de los mismos. Se picaron los restos de mortero de cemento existentes tanto en bordes como en lagunas y se recogieron con mortero de cal y marmolina. Las grietas también se sellaron con mortero de cal y marmolina muy fina, entonados con pigmentos hasta igualar el color original. Finalmente, se protegieron tanto los estucos como las molduras con paneles de poliuretano expandidos y plásticos para evitar que sufrieran daños durante la ejecución de los trabajos.

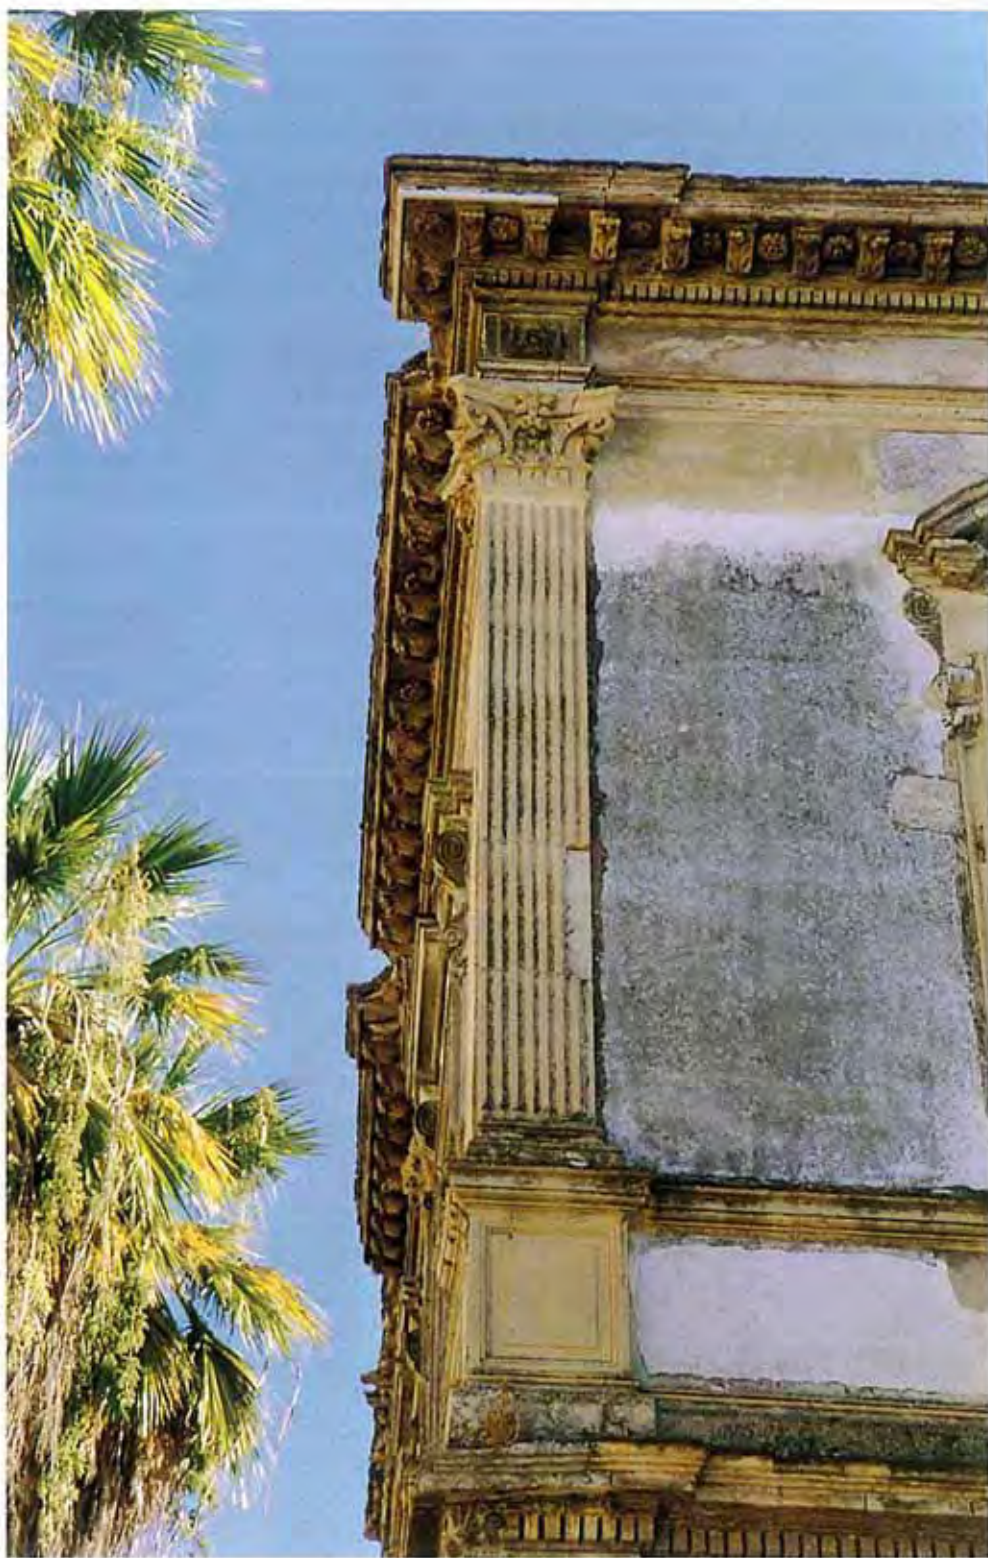
En general, presentaban un buen estado de conservación, incluso el mortero de las juntas; aunque los ladrillos gotera de todas las cornisas, más salientes, se apreciaban muy descantillados.

Orden superior de pilastra acanalada.

Extracción de piezas deterioradas. Reintegración de las superficies y de las formas según el estado original con nuevos ladrillos fijándolos con mortero bastardo al soporte limpio de restos de mezcla envejecida.

Eliminación de morteros ajenos y deteriorados de las juntas, reponiéndolas con mortero de cal grasa pigmentado en masa según la tonalidad que presentaban las juntas.

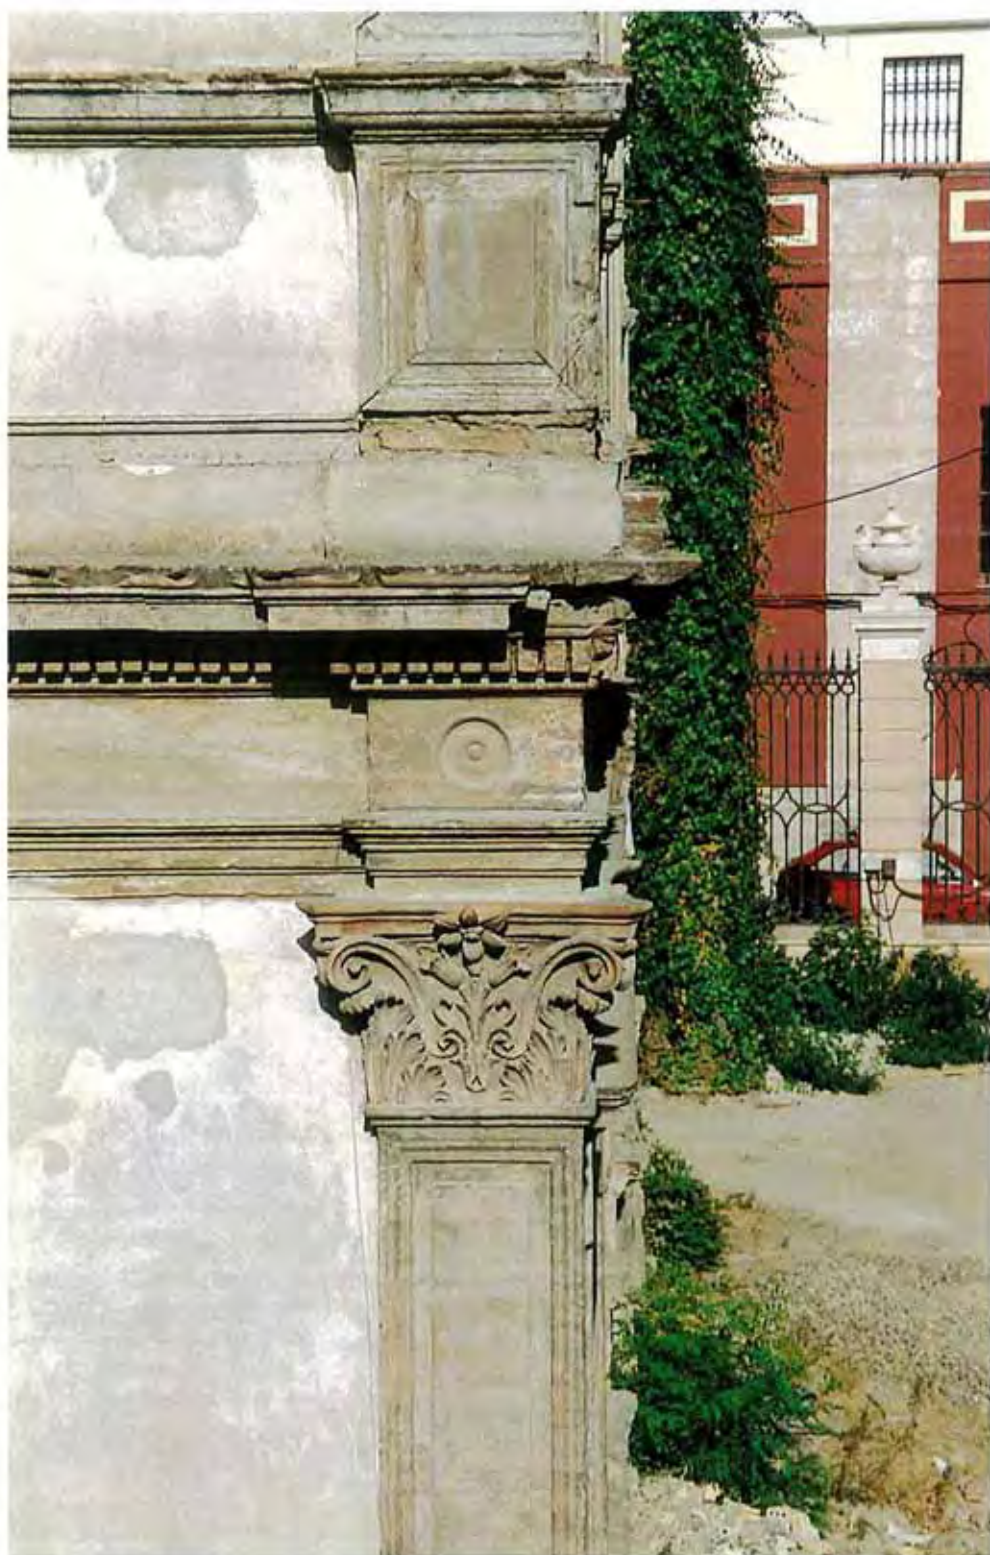
Elementos decorativos en terracota.

Otras causas de alteraciones eran por meteorización (erosión causada por lluvia y viento), bioalteraciones con formación de moteados oscuros, daños causados por la caída de otros elementos en el proceso de ruina del edificio y desprendimiento de los aplacados por deterioro de los morteros que lo fijaban.

Fijación de las piezas al soporte y reposición de nuevas piezas. Eliminación de morteros deteriorados o sin utilidad. Consolidación del soporte con emulsión acrílica en agua desmineralizada. Fijación de las terracotas al soporte con mortero bastardo con carga acrílica en el agua de amasado y varillas de acero inoxidable (5 mms Ø) y mortero de resina epoxi.

Hidrofugación con Siloxano modificado en hidrocarburo alifático.

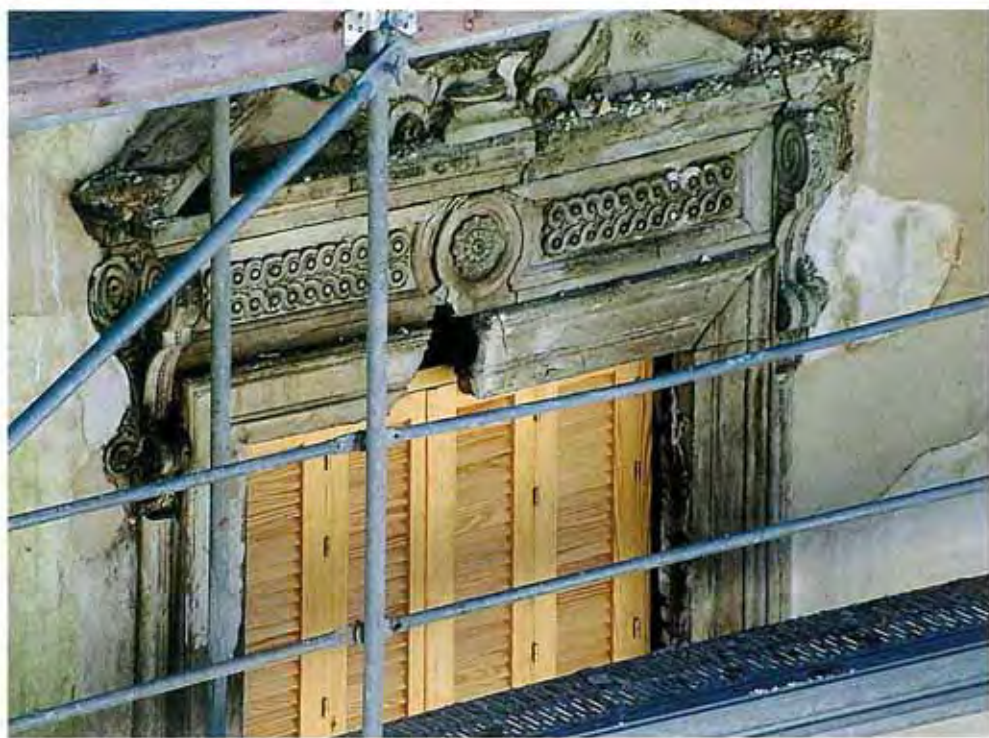
Detalle elementos de yeso.

Fijación de las piezas al soporte y reposición de nuevas piezas. Eliminación de morteros deteriorados o sin utilidad así como fragmentos de yesería muy deterioradas. Fijación de los elementos exentos (jarrones y conchas de las ventanas de la segunda planta) al soporte con mortero bastardo con carga acrílica en el agua de amasado, varillas de acero inoxidable (5 mms Ø) y mortero de resina epoxi.

Hidrofugación con Sikaguard-70 (hidrófugo a base de xilosanos).

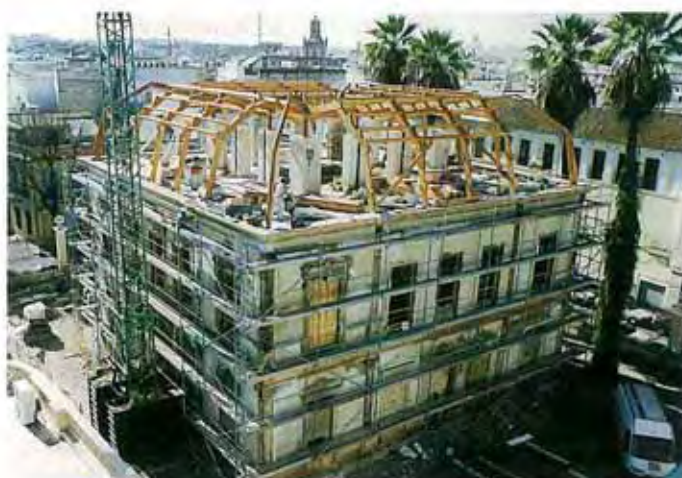
Colocación  
cubiertas de  
madera,

La cubierta se realizó inclinada con cuatro pendientes diferentes, reproduciendo su imagen exterior con sus características ventanas abuhardilladas. Sobre las correas se colocó un tablero sandwich con alma de poliestireno extrusionado y espesor de 20 mms + 40 mms + 20 mms. Sobre este tablero se colocó doble enrrastrelado de madera donde se sujetaron, mediante ganchos, las piezas de pizarra gris procedente del Norte de España, que revisten la totalidad de la cubierta.

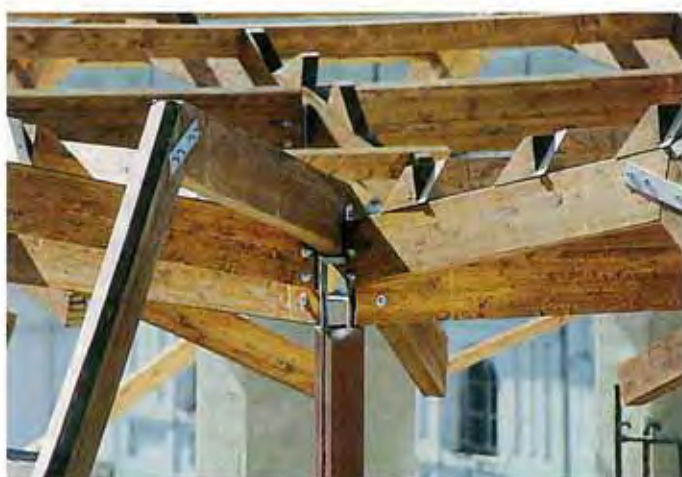
Nudos de  
la estructura  
de madera,

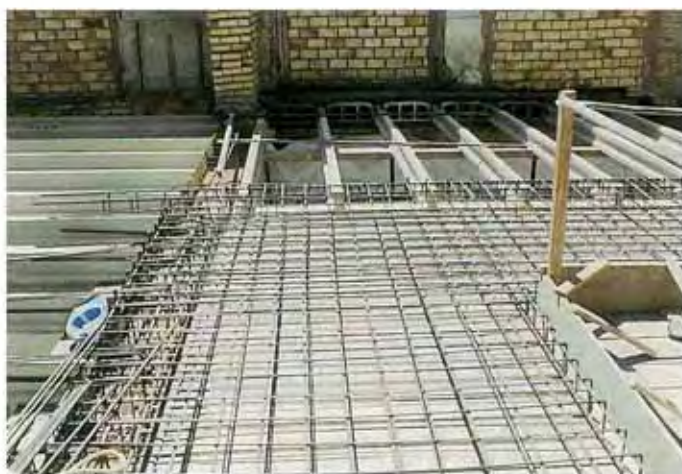
Forjado  
unidireccional y  
losa armada,

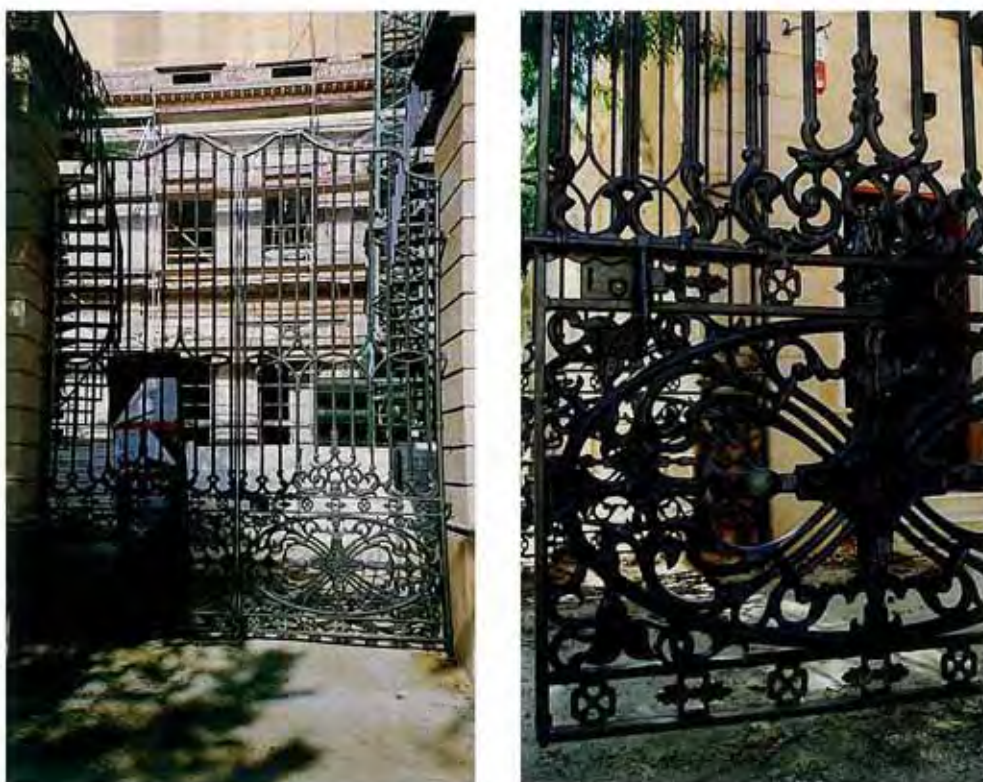
Rejas de entrada.

En cuanto a la cerrajería, destacar la recuperación de las dos rejas de entrada, en fundición de hierro, cuyos moldes se obtuvieron de las dos existentes en la Fábrica de Tabacos, previa constatación, mediante documentación fotográfica, de la identidad entre ambas. (Recordar que aquellas se hicieron tomando como modelo las de la Casa de las Sirenas).

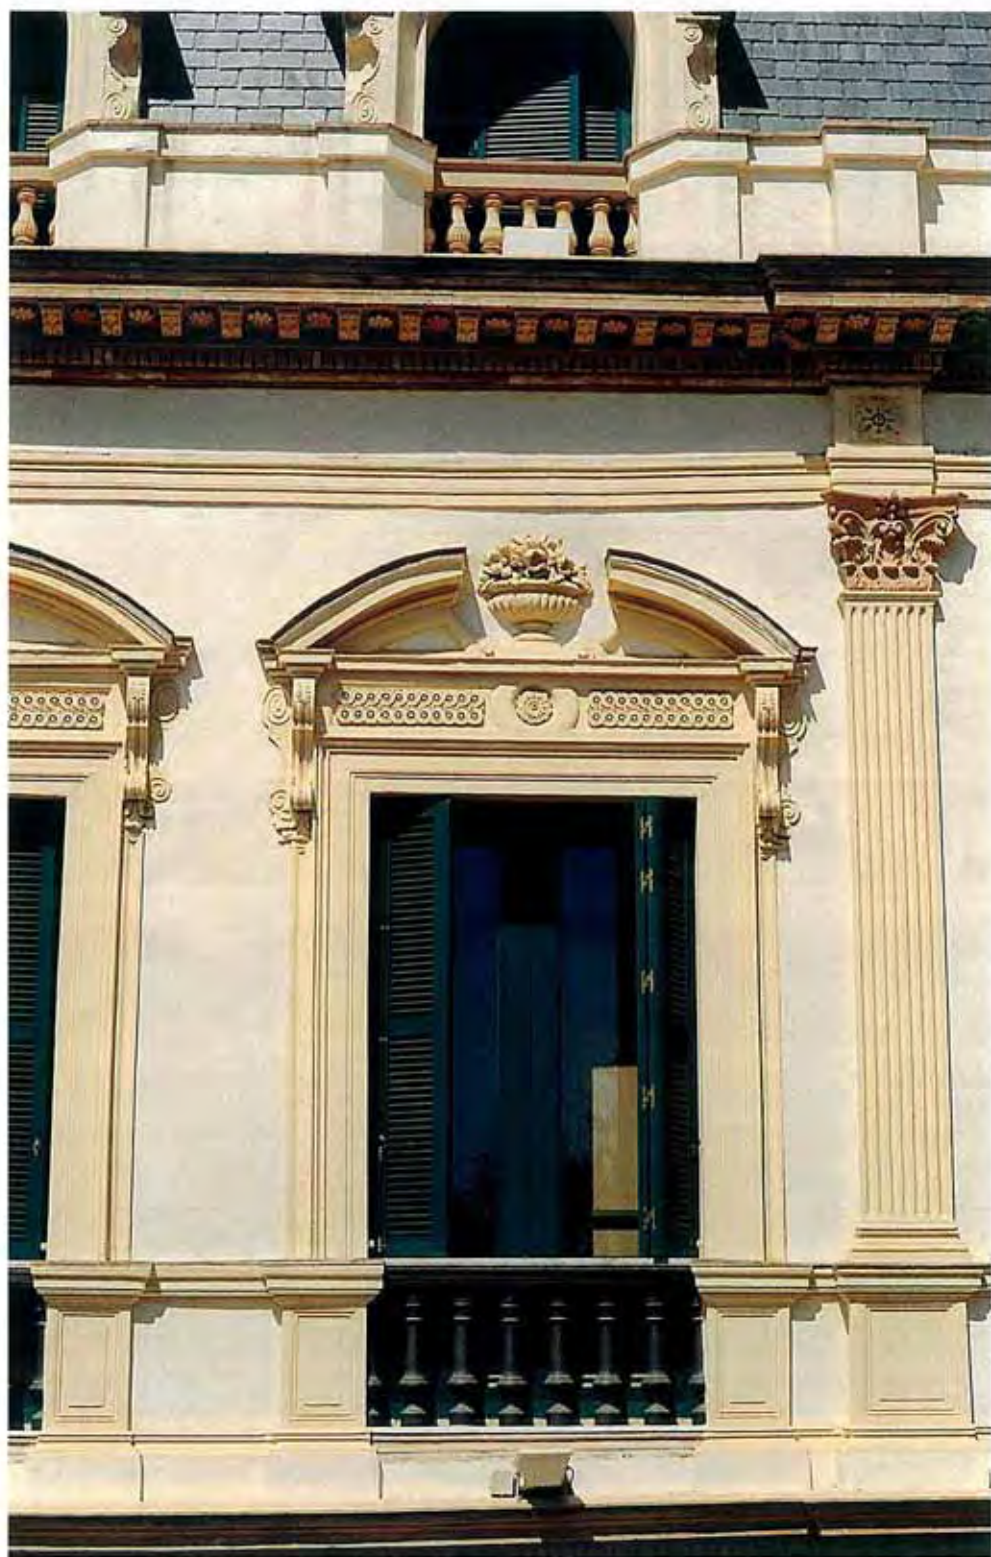
Carpintería exterior.

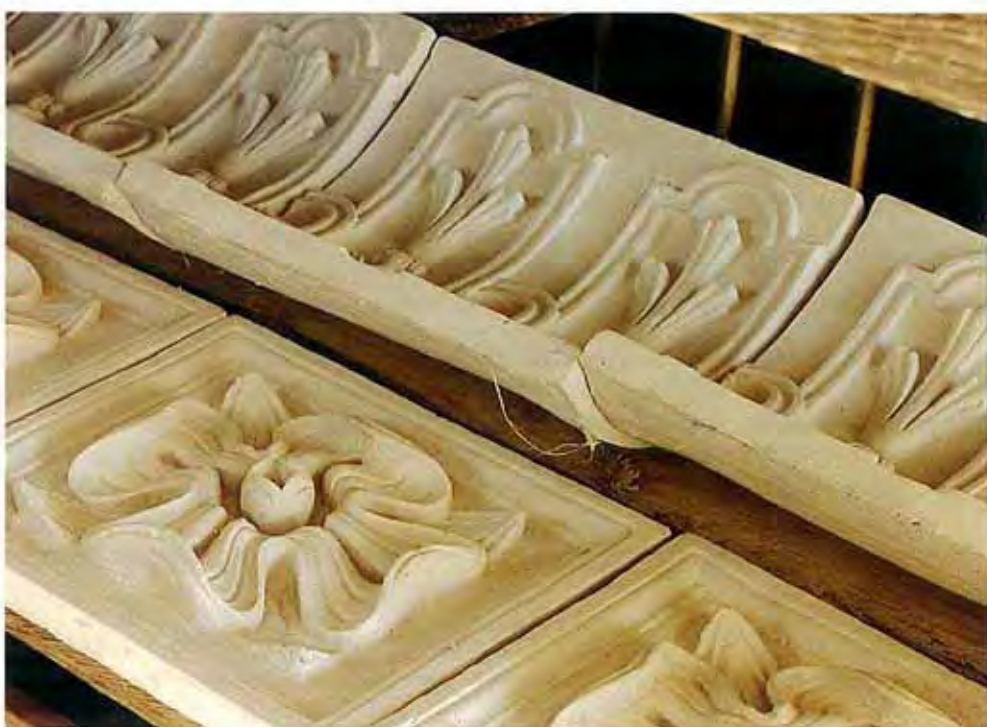
Realización de moldes.

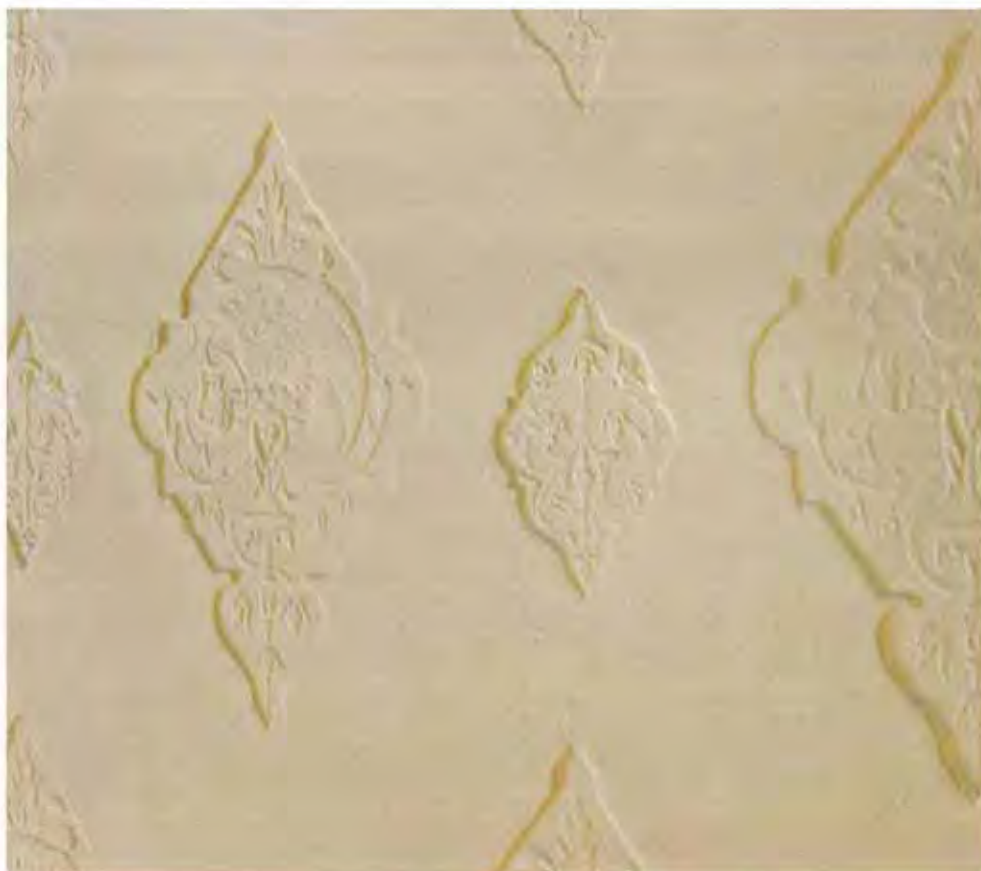
Estuco estampado.

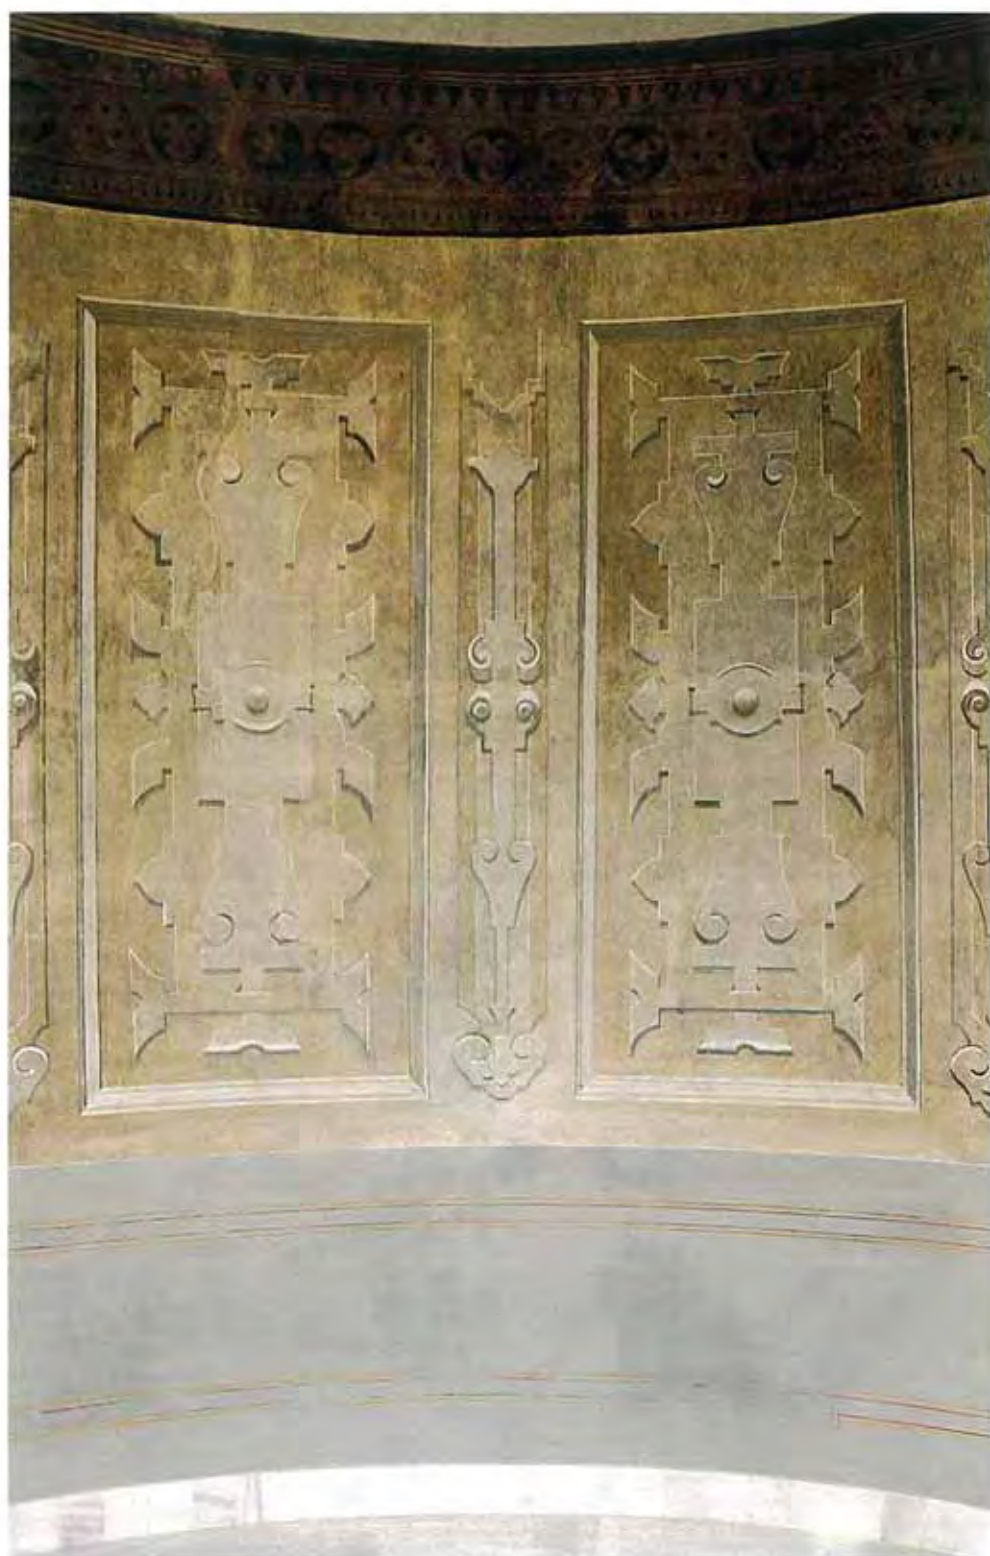
Sala circular. Estuco decorativo policromado.

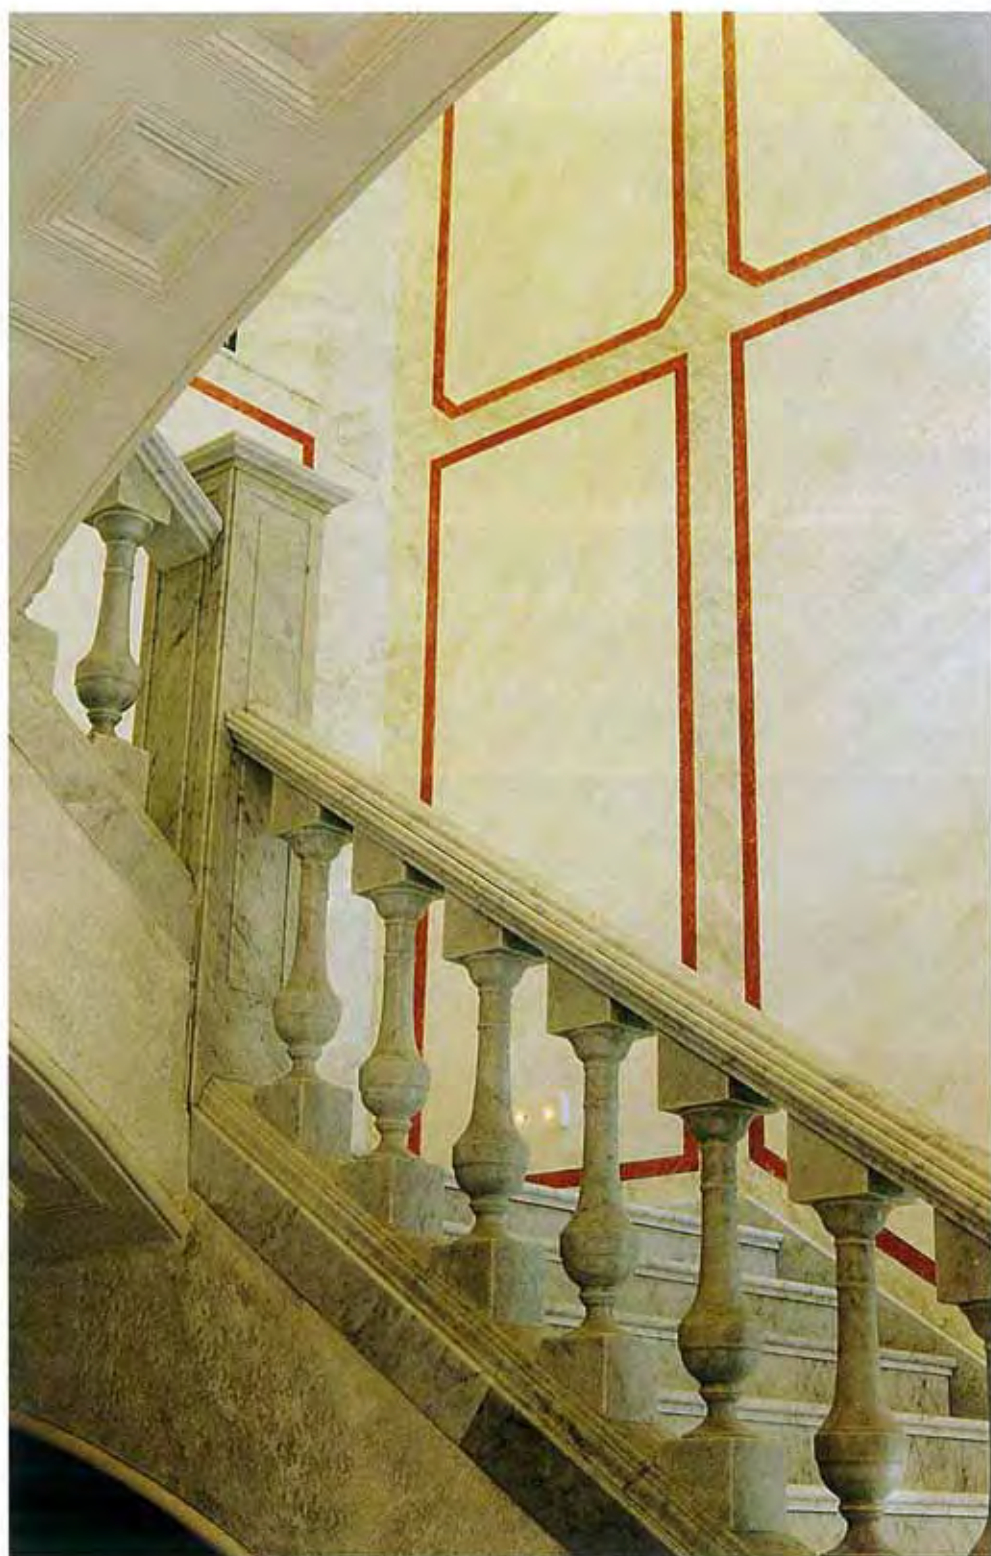
Escalera principal. Estuco decorativo.

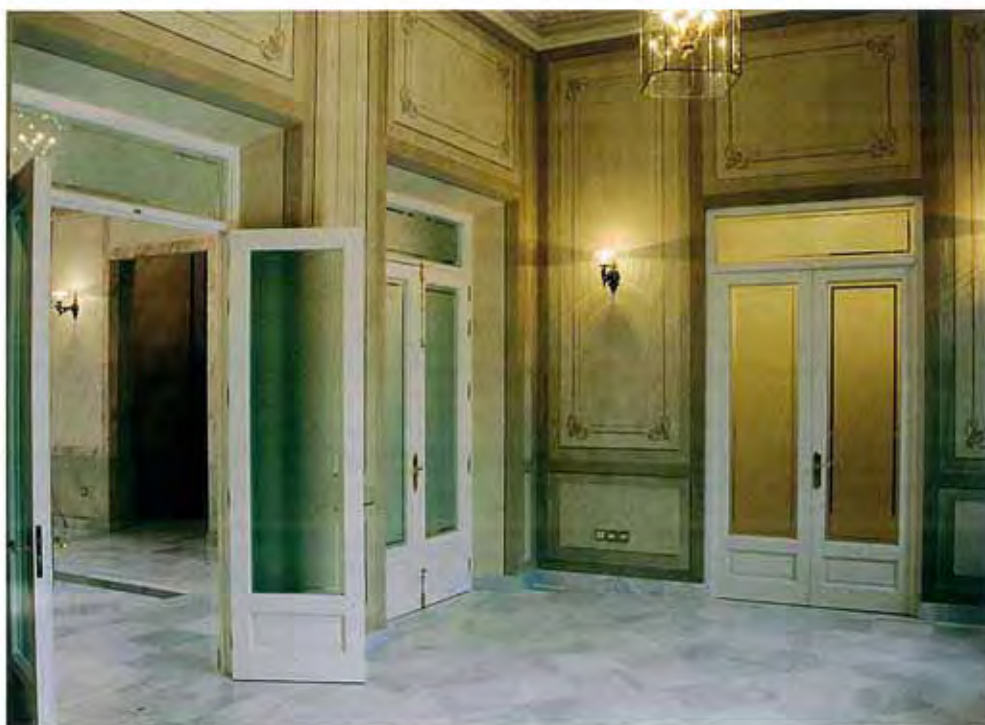
Estuco decorados policromados.

Las dos salas con restos de pintura mural recibieron un tratamiento diferente. En ambos casos, los restos originales eran suficientes para la reintegración total de las salas, aunque en el caso del vestíbulo fue necesario eliminar un repinte posterior para acceder al original conservado. Estos restos fueron limpiados y consolidados posteriormente mediante Polaroid B-72 al 10%. Las reintegraciones fueron realizadas mediante pintura acrílica con criterio diferenciador.

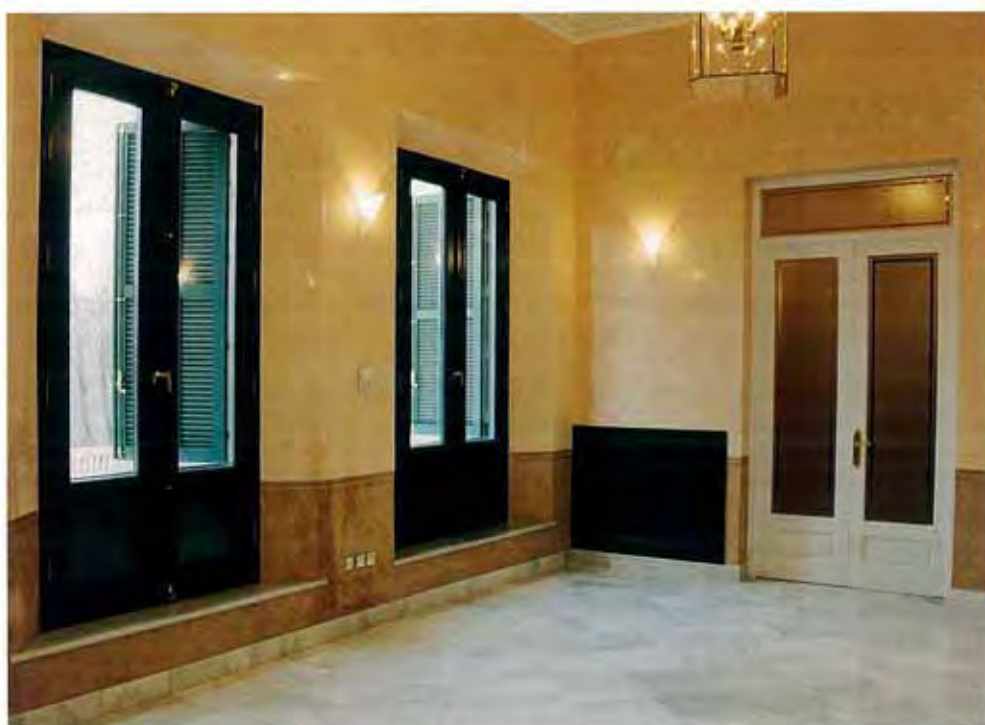
Tratamiento decorativo con estuco donde no había restos.
