mejora: Parque de María  
Luisa y Plaza de España

## 1.1. HISTORIA Y DATOS

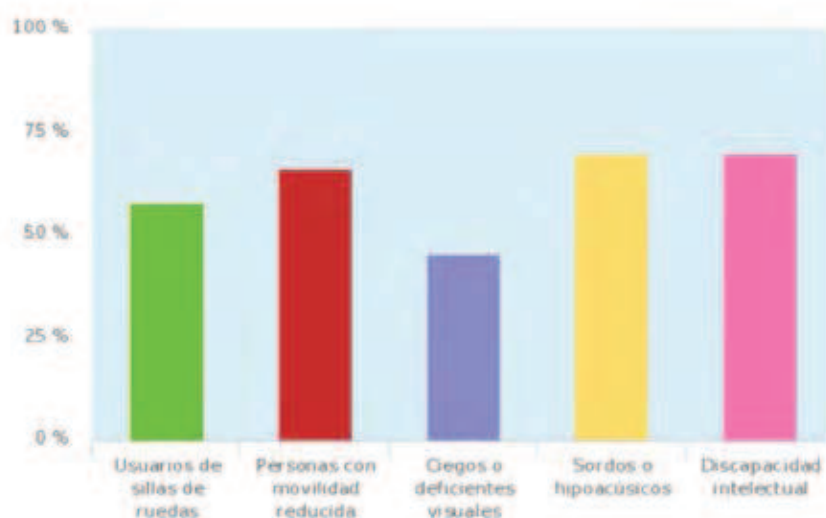
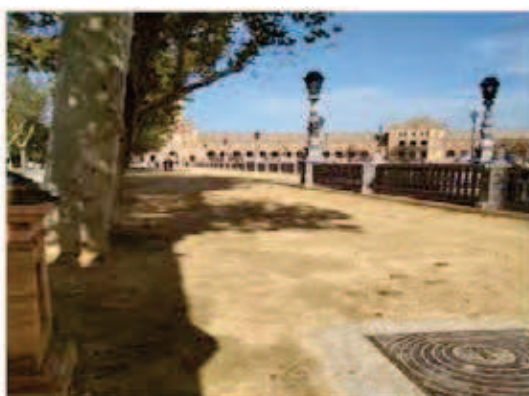
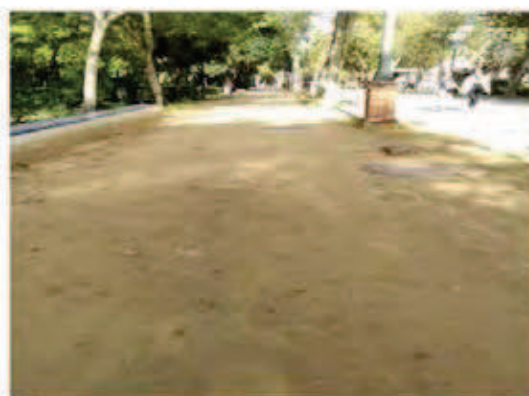
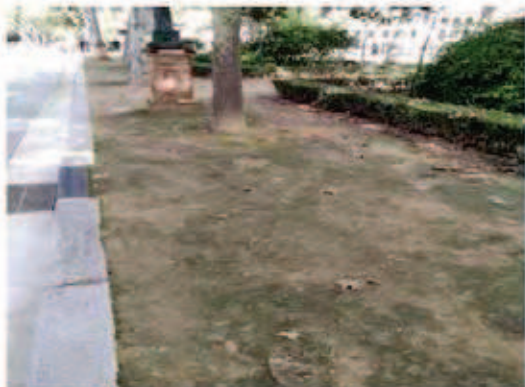
Anchura

| ANCHURA | |
|---|---|
| ¿La anchura es adecuada? | <input checked="" type="checkbox"/> |

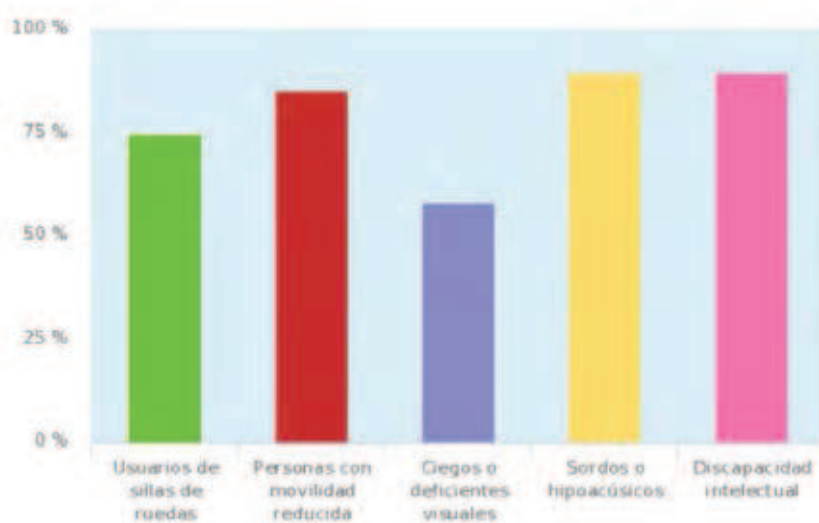
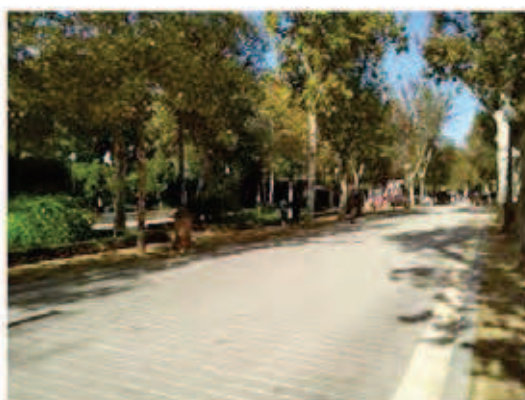
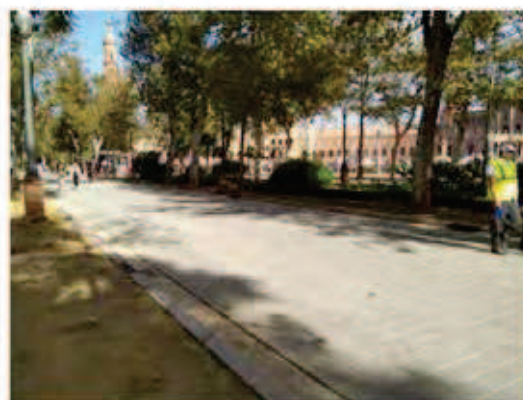
### Pendiente

| PENDIENTE | |
|---|---|
| ¿La pendiente es adecuada? | <input checked="" type="checkbox"/> |

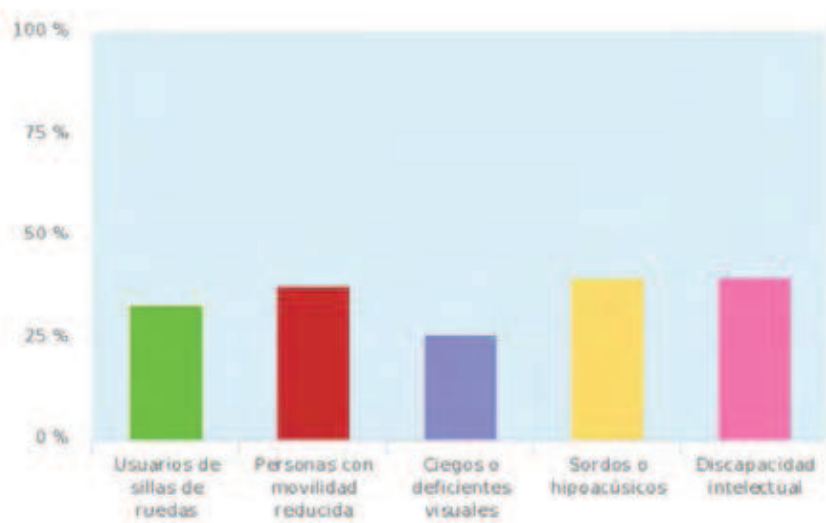
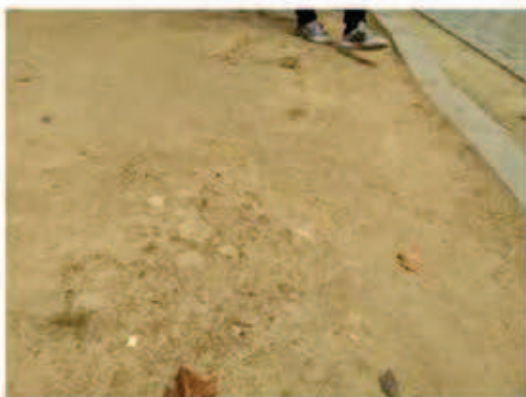
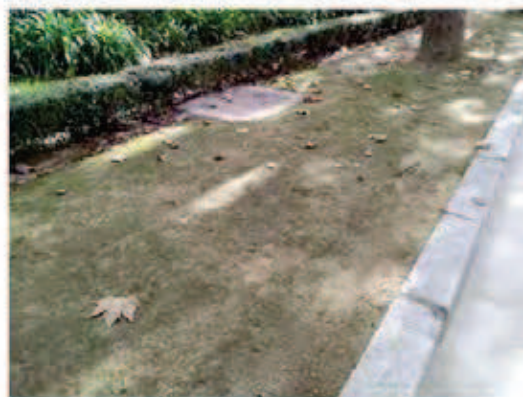
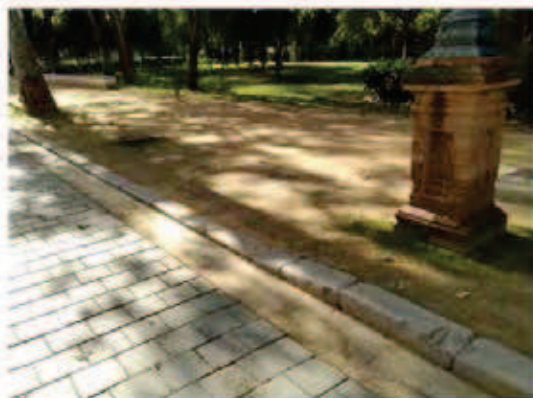
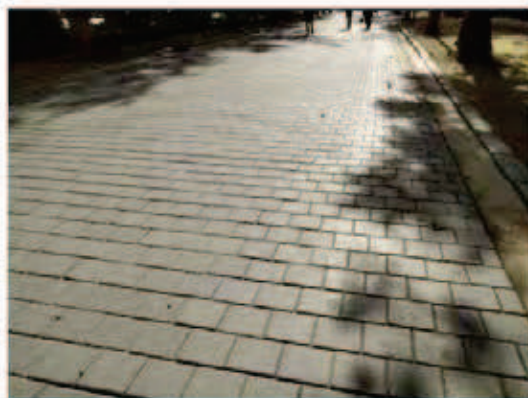
### Pavimento

| PAVIMENTO | |
|---|---|
| ¿El pavimento es adecuado? | <input type="checkbox"/> |

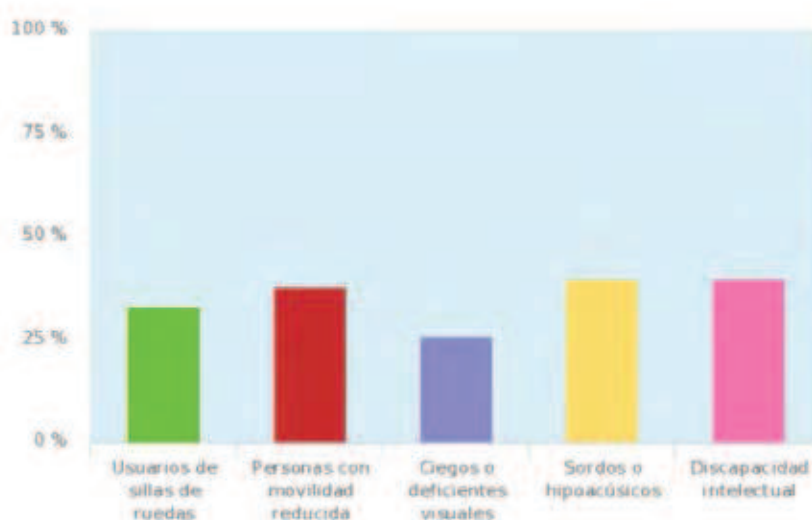
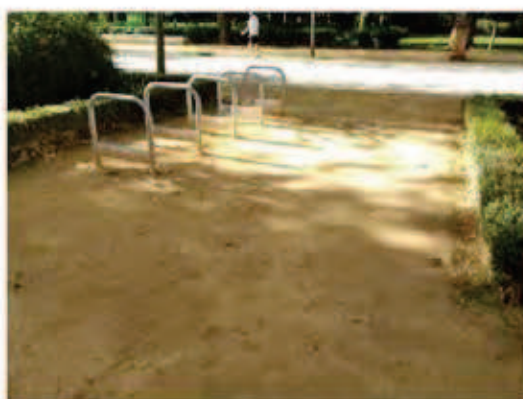
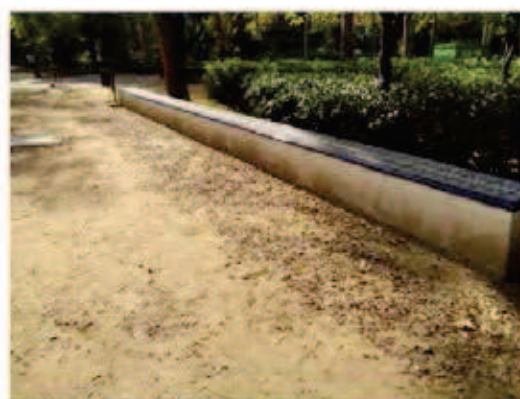
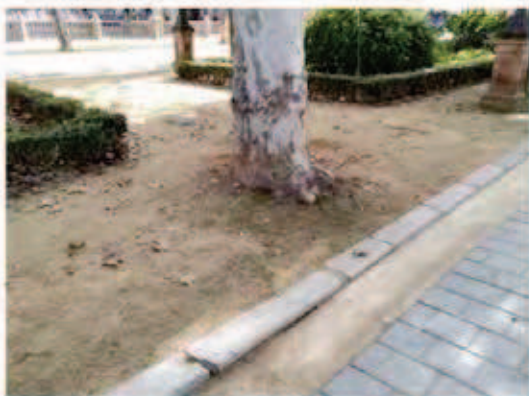
### Mobiliario

| MOBILIARIO | |
|---|---|
| ¿El mobiliario es adecuado? | <input type="checkbox"/> |

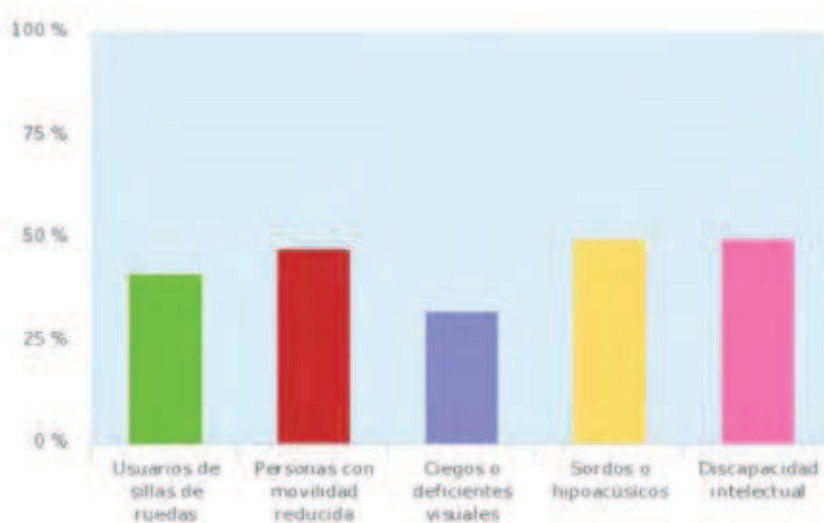
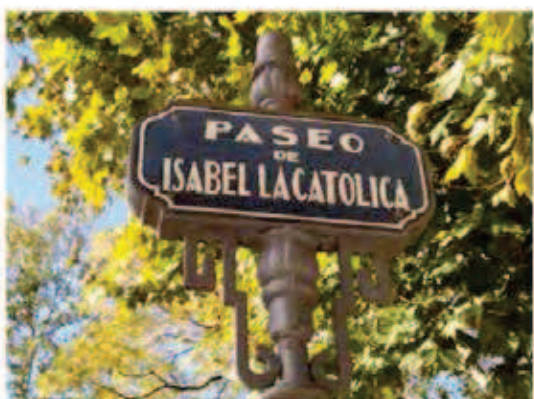
Señalización

| SEÑALIZACIÓN | |
|---|---|
| ¿La señalización es adecuada? | <input checked="" type="checkbox"/> |

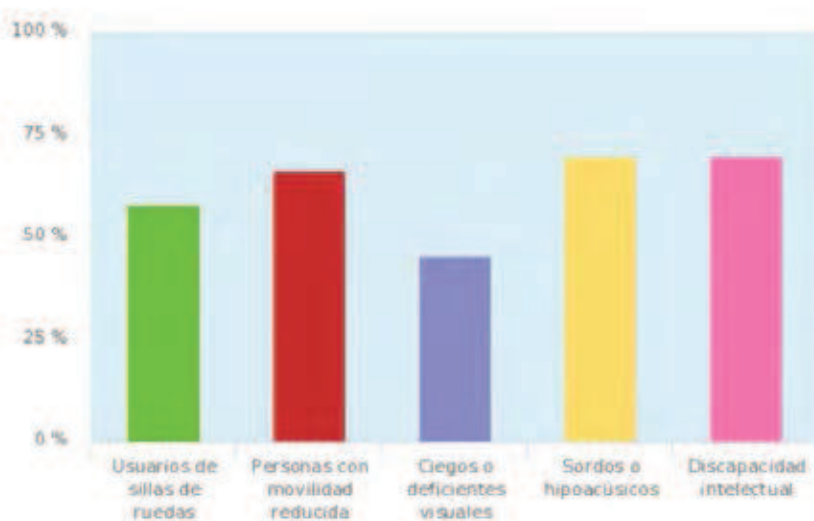
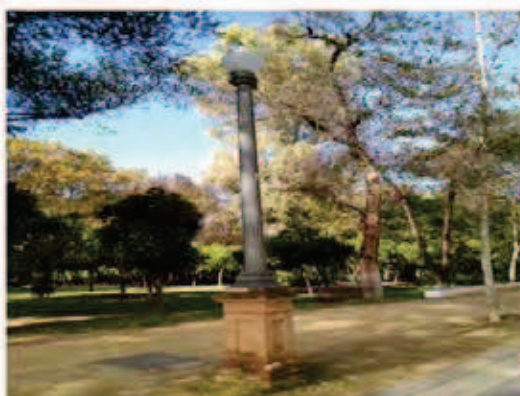
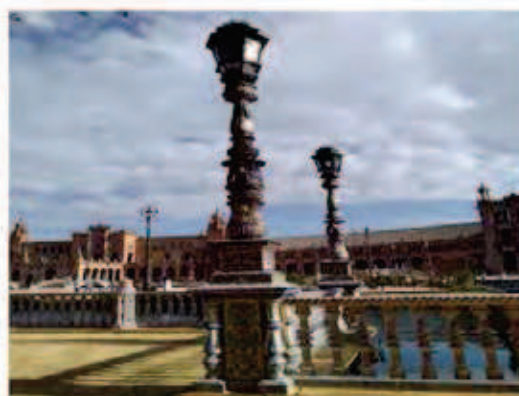
Iluminación

| ILUMINACIÓN | |
|---|---|
| ¿La iluminación es adecuada? | <input checked="" type="checkbox"/> |

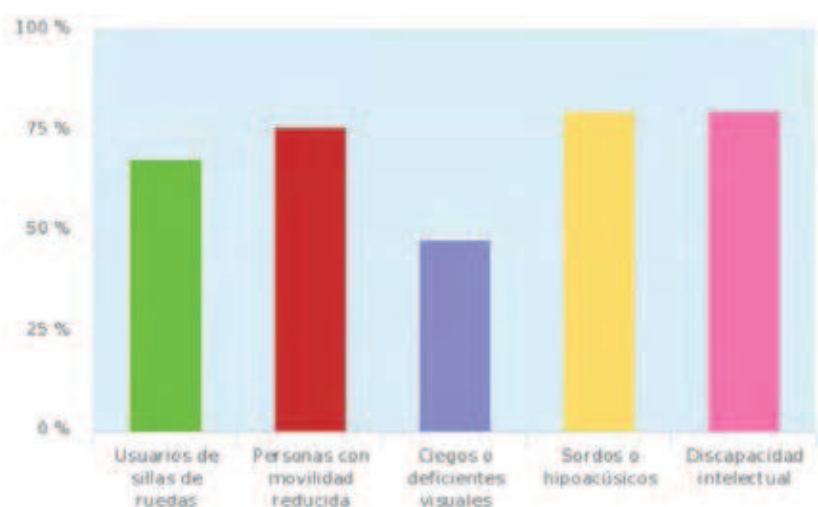
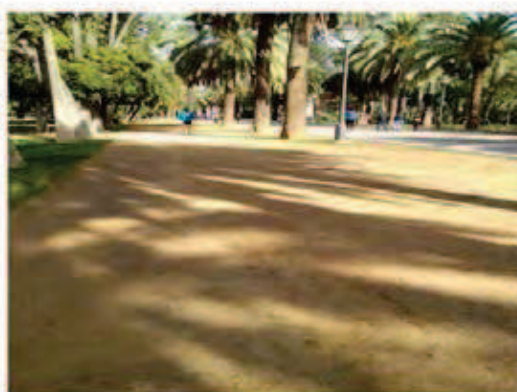
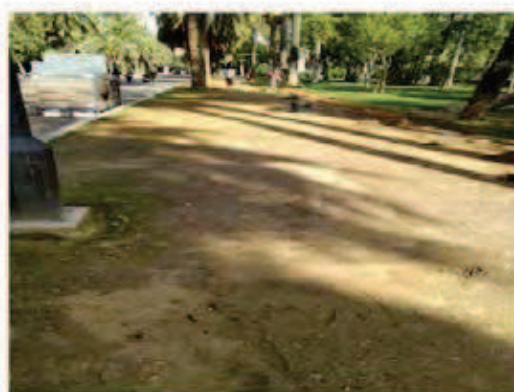
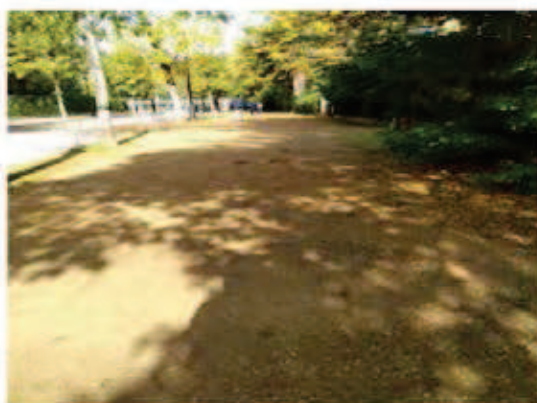
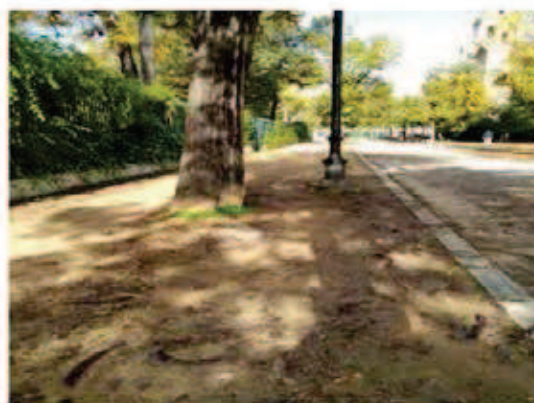
**Anchura**

| ¿La anchura es adecuada? | |

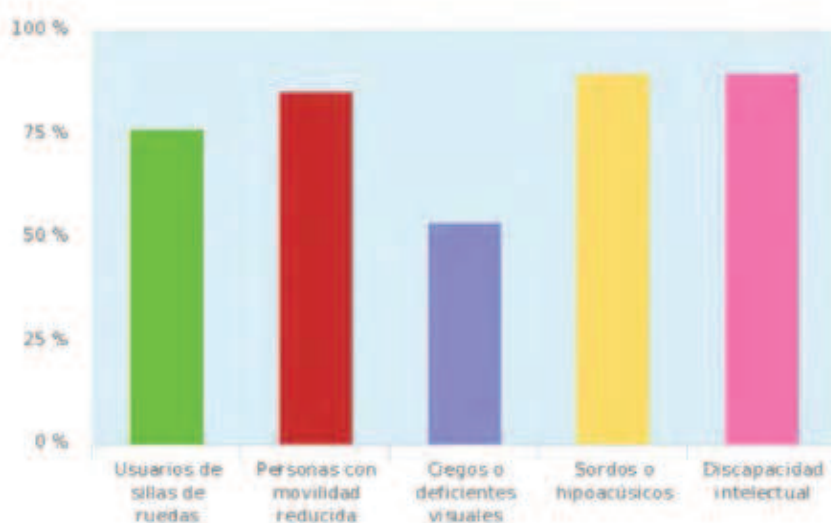
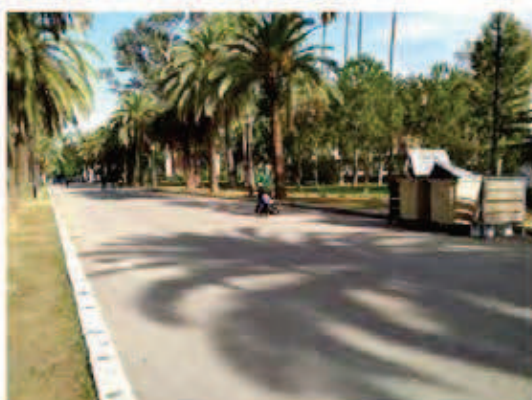
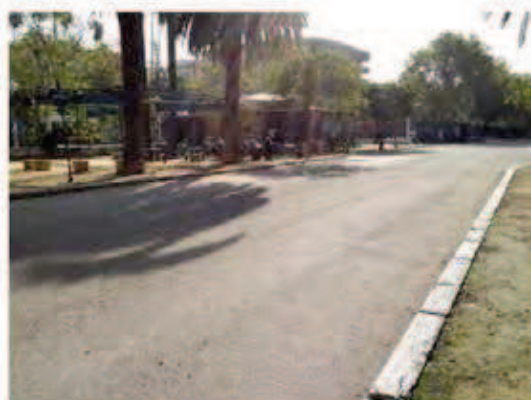
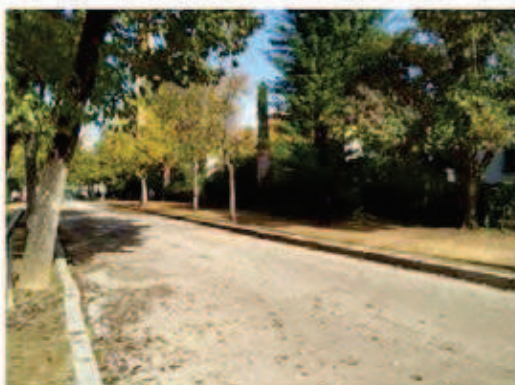
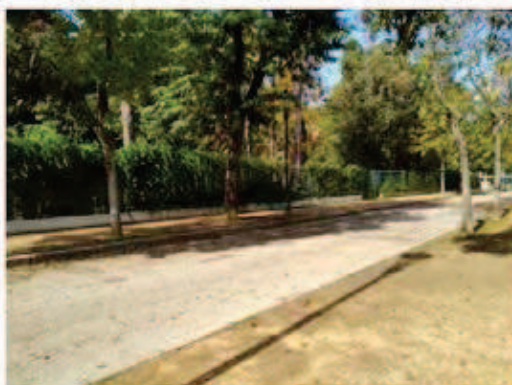
### Pendiente

| PENDIENTE | |
|---|---|
| ¿La pendiente es adecuada? | <input checked="" type="checkbox"/> |

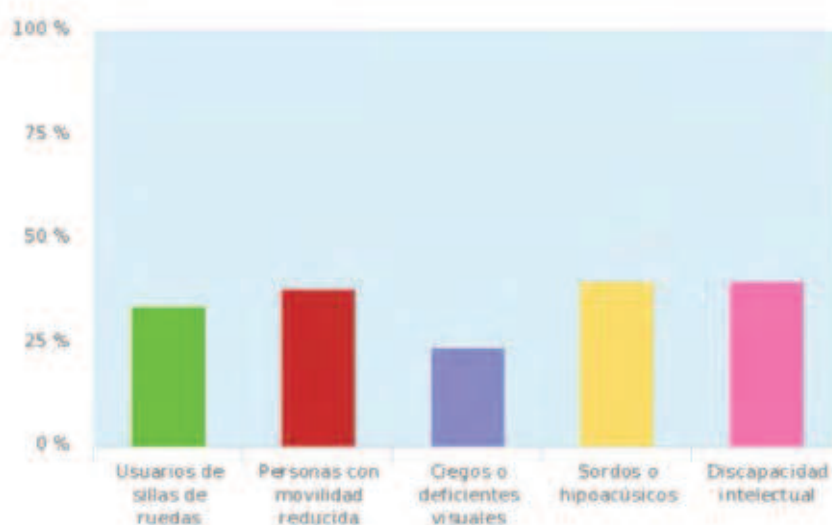
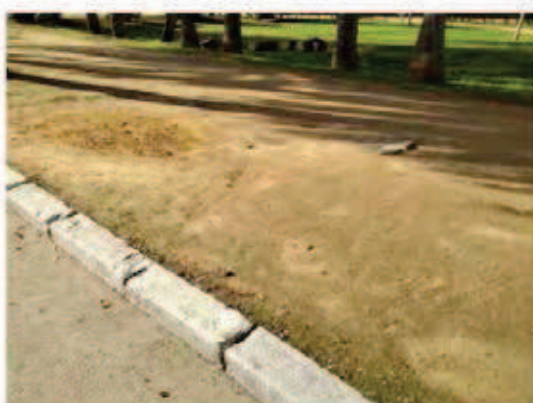
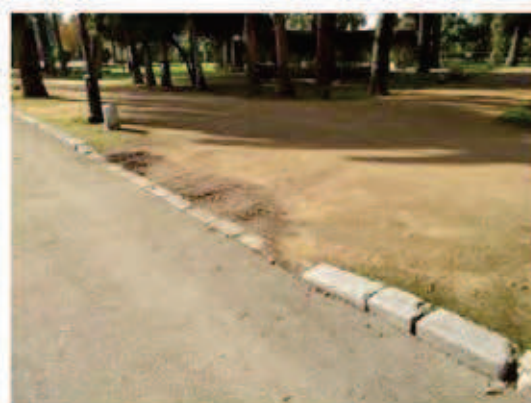
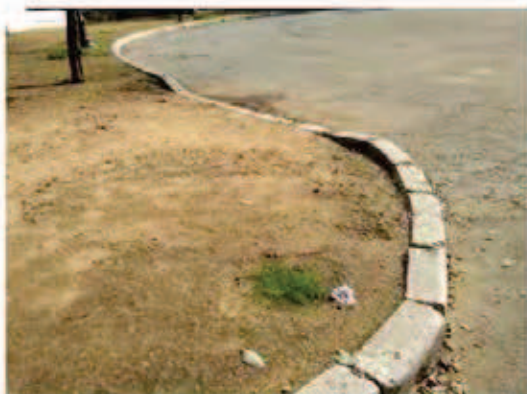
## Pavimento

| PAVIMENTO | |
|---|---|
| ¿El pavimento es adecuado? | <input checked="" type="checkbox"/> |

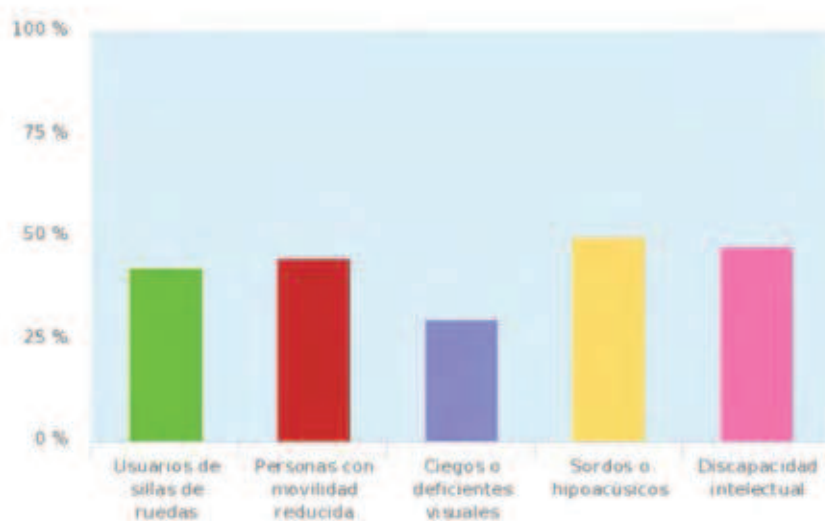
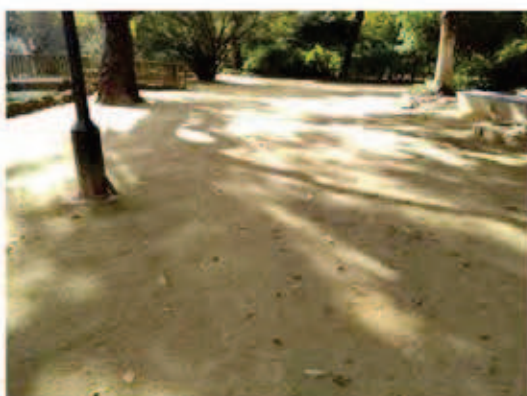
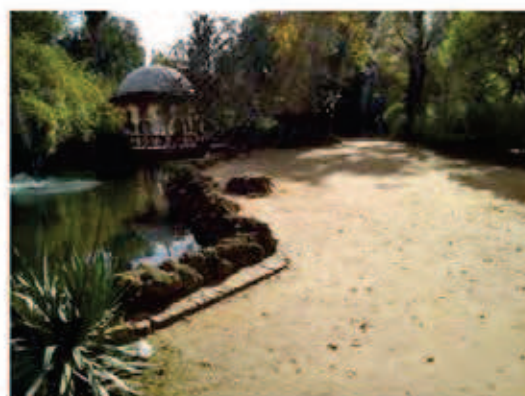
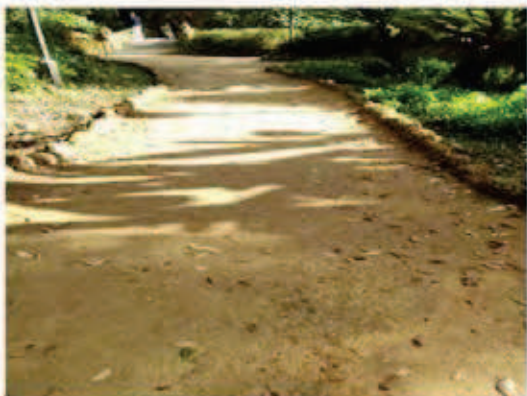
**Anchura**

| ¿La anchura es adecuada? | ✗ |

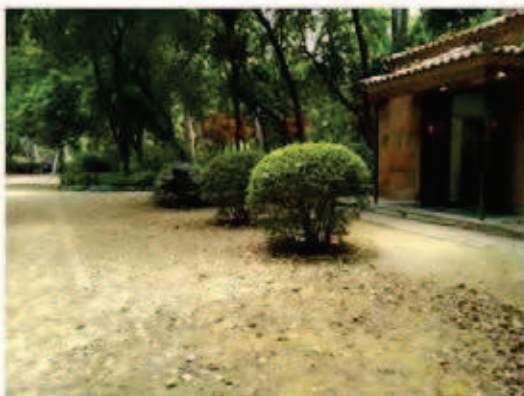
- La señalización exterior del edificio no es adecuada.
- Recorrido exterior hasta el acceso del edificio con desniveles.
- Recorrido exterior hasta el acceso con pavimento irregular o deslizante.

- La iluminación no es adecuada en el recorrido exterior hasta el acceso.
- Mobiliario (diseño y/o ubicación) no adecuado.
- El edificio no disponen de plazas de aparcamiento reservadas para personas con discapacidad.

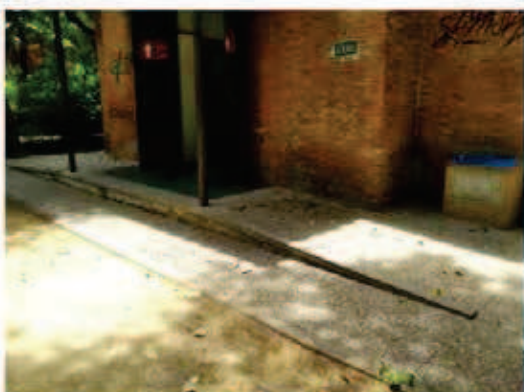
- Escalera de acceso al edificio: Huella del escalón insuficiente.
- Escalera de acceso al edificio: Contrahuella del escalón inadecuada.
- Escalera de acceso al edificio: Sin barandilla a ambos lados.
- Escalera de acceso al edificio: Pasamanos inadecuados.
- Escalera de acceso al edificio: Sin señalización podotáctil adecuada.
- La rampa de acceso al edificio no dispone de barandillas a ambos lados.
- Rampa de acceso al edificio: Pasamanos inadecuados.
- Rampa de acceso al edificio: Sin zócalo/s lateral/es.
- Rampa de acceso al edificio: Señalización podotáctil inadecuada.
- El espacio anterior o/y posterior de la puerta al edificio no permite un radio de giro de 150 cm.
- No existe un señillaje reconocimiento espacial.
- La orientación cromática no es adecuada.

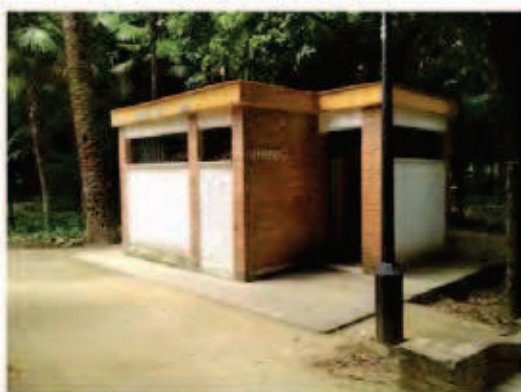
- La señalización exterior del edificio no es adecuada.
- El edificio no dispone de plazas de aparcamiento reservadas para personas con discapacidad.
